## Utlåtande

Fastighetsägare: Jakob Holm  
Fastighetsbeteckning: Siken 2  
Adress: Laxvägen 36, 181 30 Lidingö

### Bakgrund

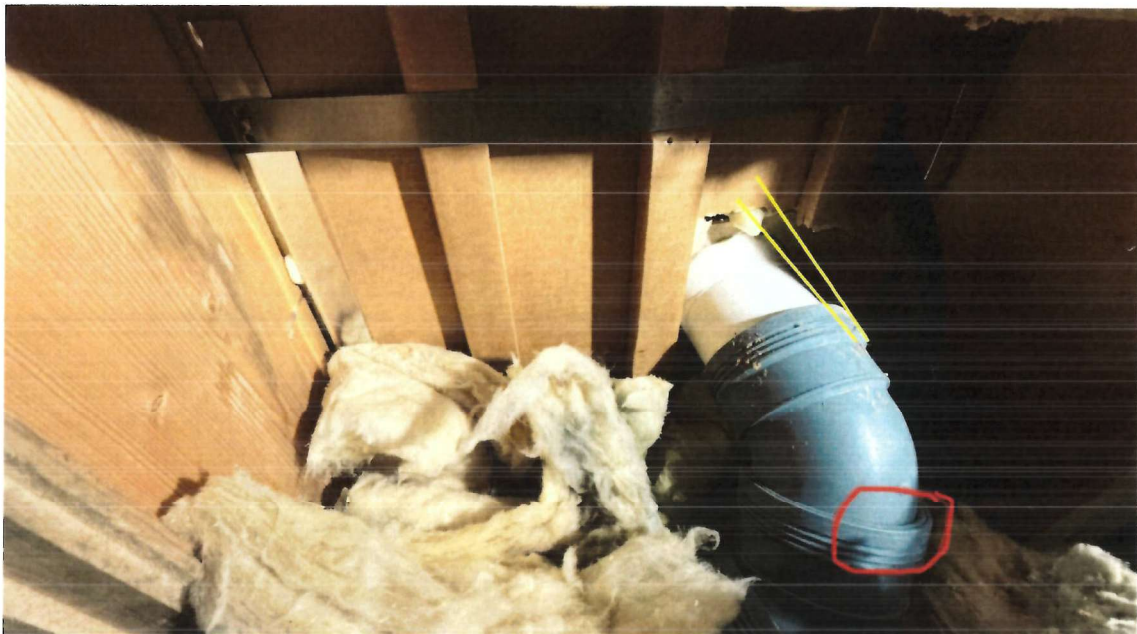
För att lokalisera källan till fukten avlägsnades isoleringen runt rören samt i trossbotten under WC-fixturen för att frilägga det berörda området. Vid upprepade spolningar observerades att vatten trängde fram vid en skarv mellan två rördelar (se bild). Läckaget var minimalt, men tillräckligt för att förklara den förhöjda fukthalten i isoleringen.

Vid vidare undersökning konstaterades att det vertikala vita avloppsröret som leder från toaletten var snedställt i förhållande till de grå rördelarna. Detta orsakar en spänning i rörkopplingarna, vilket resulterar i att de inte tätar korrekt vid skarvarna.

Bilden visar det vita röret från WC-fixturen är snedställt i förhållande till de gråa rördelarna. Den läckande skarven är inringad i rött.

1. Borttagning av missfärgad isolering i trossbotten.
2. Justering av rörsystemet genom att rätta upp de snedställda rördelarna för att säkerställa korrekt montering. De berörda rördelarna bör även bytas ut, då packningarna kan ha påverkats av snedställningen och inte längre upprätthålla tätheten.
3. Dokumentation av den nya monterings utförande, inklusive funktionstest av rörsystemet.
4. Återställning av trossbotten genom installation av ny isolering och skivor samt återställning av isoleringen kring rördelarna utanför trossbotten.
