Besiktningssprotokoll

Försäkringsbesiktning för Anticimex Säljarsförsäkrat

| Fastighetsbeteckning: Siken 2 | |
| Fastighetsadress: Laxvägen 36 | |

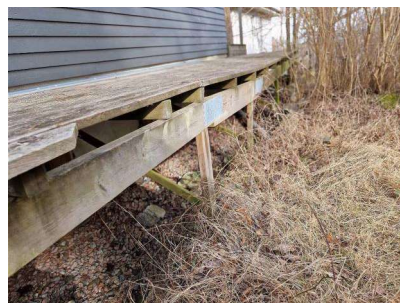
68917758

Inget i övrigt att notera.
Altanspång på gavelsidan noteras med sättning.

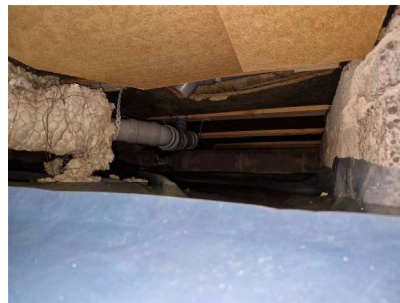
Vid kontroll av konstruktion uppmättes fuktvärden strax över kritisk fuktnivå under wc/dusch. Blindbottensskivor noteras med släpp från underlaget samt med vissa missfärgningar.

Uteluftsventilerade krypgrunder med bjälklag av organiskt material har ofta fuktskador på grund av naturlig fuktpåverkan. Detta kan resultera i mikrobiella skador.

Fuktkvoten uppmättes lokalt till 18%.

För att se om detta är en pågående fuktskada eller tidigare från tid innan renovering av våtrum rekommenderas att en fördjupad undersökning görs via entreprenör.

2025-03-25 Fördjupad undersökning av Våtrum/krypgrund har gjorts via Entreprenör och utlåtande finns nu bifogat protokollet.
