## Biskopskulla-Högstena 4 Örsundsbro

### Överlåtelsebesiktning för säljare

**2024-10-04**

Biskopskulla-Högstena 4

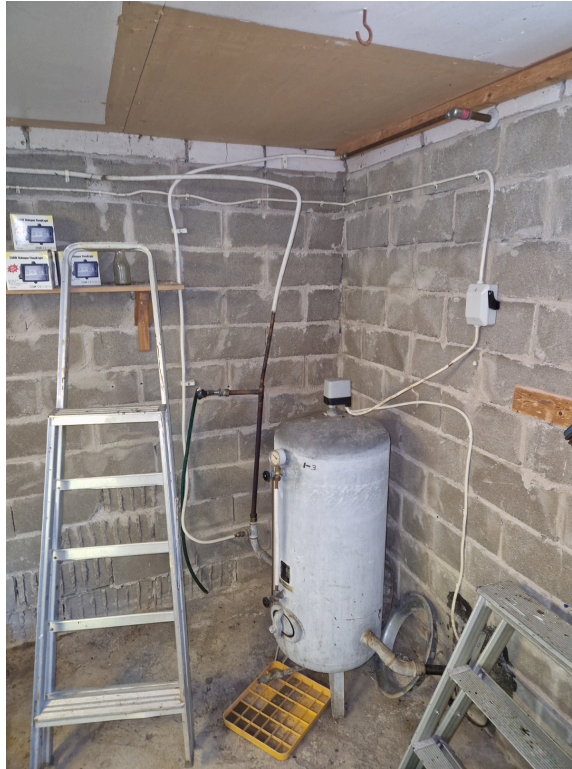
**Förråd/tvättstuga:** Ej våtsäkra ytskikt  
brunn saknas, Tvättmaskin direktkopplad på avloppsrör  
dåligt klammade rör

I utrymmen för vatteninstallationer och värmepumpar bör det finnas tätskikt på golv med uppvik på väggar samt golvbrunn. Vid eventuellt läckage kan vatten orsaka skador i bakom- och underliggande konstruktion.

När vattenrör inte sitter helt fast (dåligt klammade) mot vägg är det en risk ur fuktsynpunkt. Risk finns att läckage uppstår från rörkopplingar/rör på grund av tryckstötter i rörsystemet som får rören att "skaka" som kan leda till läckage med fuktrelaterade skador i bakom- och underliggande konstruktion som möjlig följd.
