ÖVERLÅTELSEBESIKTNING

JÖNKÖPING NORRAHAMMAR 28:98

Trädgårdsgatan 7
562 32 NORRAHAMMAR

2023-12-21

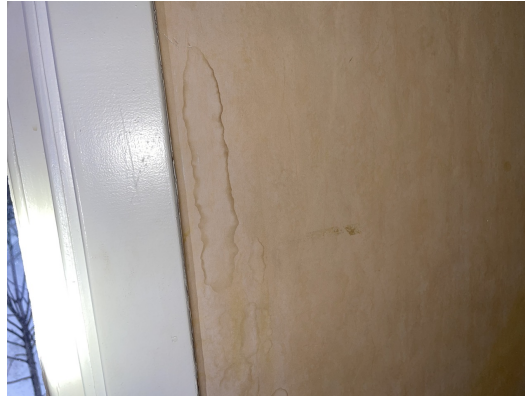
Allmänt

Missfärgningar.

Då missfärgningar har observerats, finns det risk att man har skador i konstruktionen. Dessa missfärgningar var torra vid besiktningstillfället.

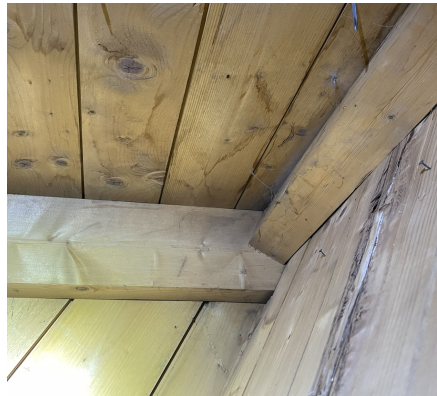
Sidovind 1-3

Missfärgningar.

Då missfärgningar har observerats, finns det risk att man har skador i konstruktionen. Dessa missfärgningar var torra vid besiktningstillfället.
