## ÖVERLÅTELSEBESIKTNING Säljklar Total med fuktmätning

### Nässjö, SÖDRA MÅLEN 3:13

Södra Målen 1  
571 93 NÄSSJÖ

2022-05-22

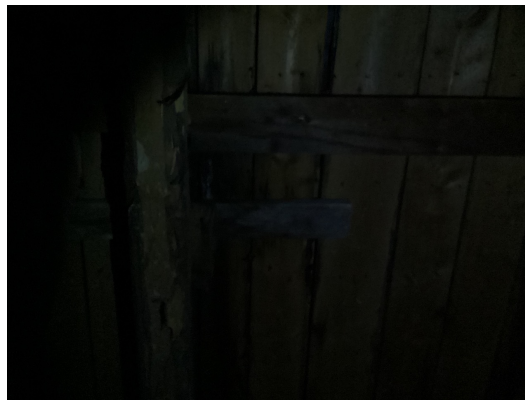
##### **Missfärgningar.**

Då missfärgningar har observerats, finns det risk att man har skador i konstruktionen. Dessa missfärgningar var torra vid besiktningstillfället.

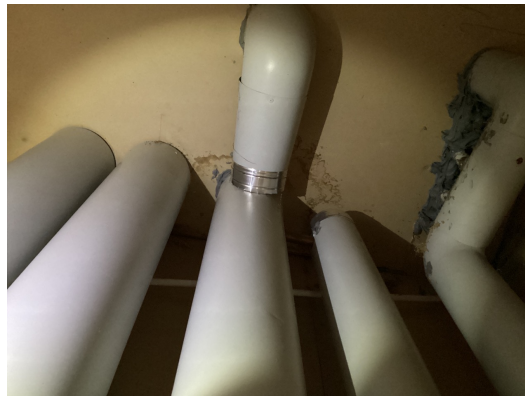
**Missfärgningar.**

Då missfärgningar har observerats, finns det risk att man har skador i konstruktionen. Dessa missfärgningar var torra vid besiktningsstillfället.

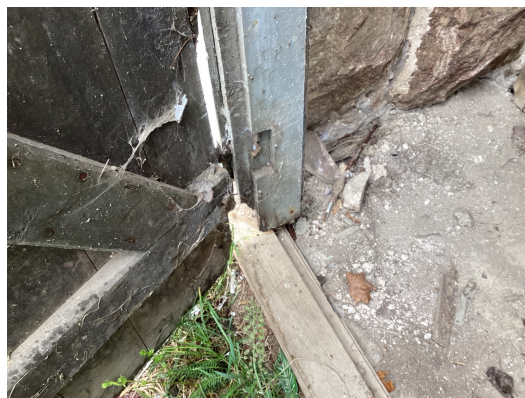
**Entrédörr till källare lös.**

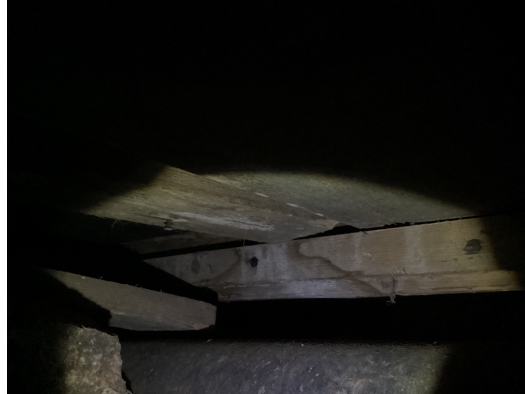
### **Missfärgningar.**

Då missfärgningar har observerats, finns det risk att man har skador i konstruktionen. Dessa missfärgningar var torra vid besiktningstillfället.

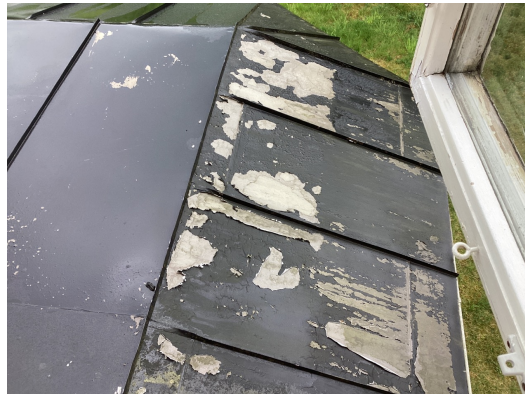
### **Underhåll av plåttak eftersatt.**

Då underhållet av takets plåt är eftersatt finns det risk att man kan få rostangrepp på det.

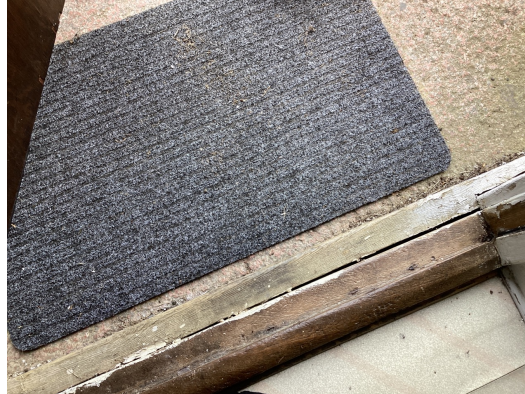
### Bleck saknas på ytterdörr.

Då plåtbleck saknas på ytterdörr kan regn eller snö ta sig in under tröskeln och där utsätta angränsande konstruktioner för förhöjd fuktstatus.

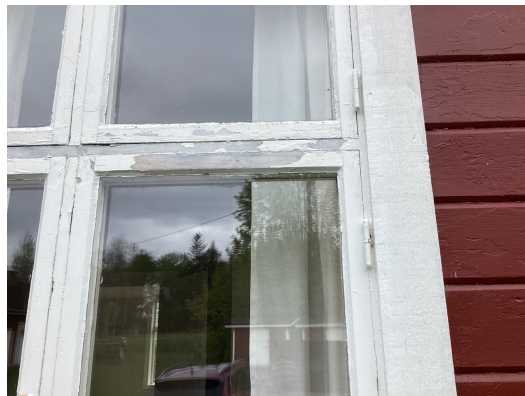
### Underhåll av snickerier eftersatt.

Då underhållet av byggnadens snickerier är eftersatt finns risk för högre fuktupptag i dessa delar.

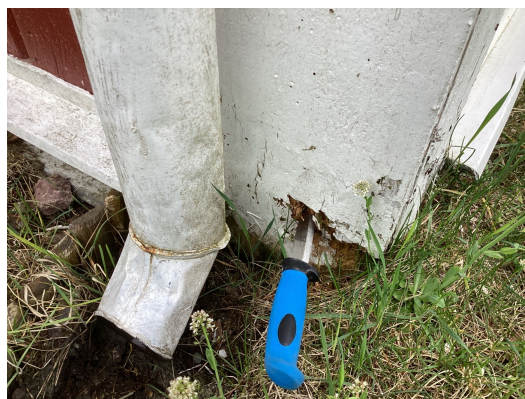
### Rötskador.

I trä som har rötskador så försämras hållfastheten. Detta medför ökad risk för att fukt tränger in i angränsande konstruktion.

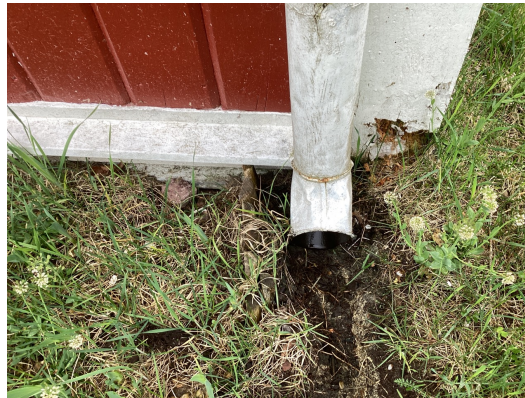
**Avrinning från stuprör intill grundmur.**

Då vatten från stuprör inte leds bort genom dagvattenledningar eller stenkistor, finns det risk att vattnet tränger in i grundkonstruktionen och orsakar förhöjd fuktstatus.

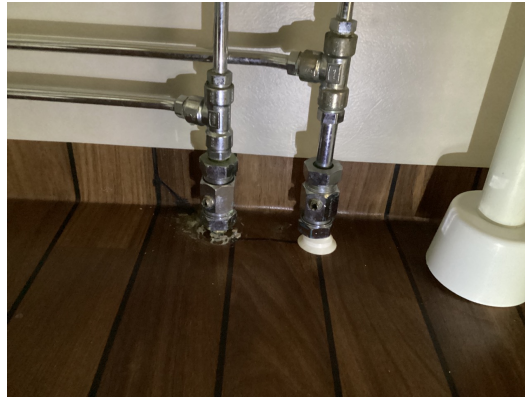
##### **Rörgenomföringar i våtzon 1.**

Då rörgenomföringar finns i våtzon 1, finns det risk att fukt kan tränga in i angränsande konstruktionen och där orsaka fuktrelaterade skador.

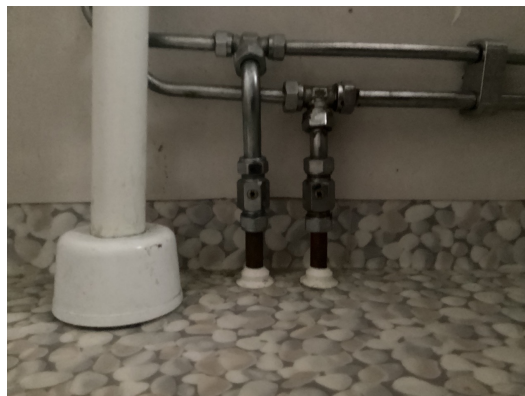
##### **Rörgenomföringar i våtzon 1.**

Då rörgenomföringar finns i våtzon 1, finns det risk att fukt kan tränga in i angränsande konstruktionen och där orsaka fuktrelaterade skador.

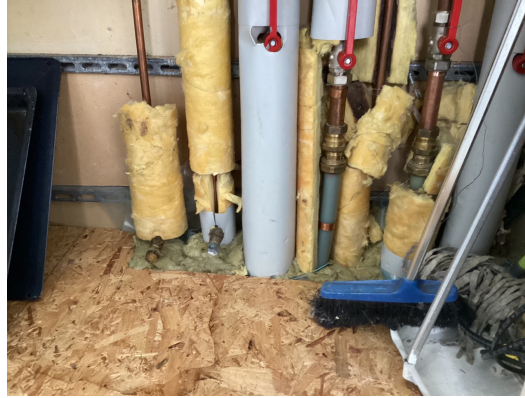
### Rörkopplingar utan läckageskydd.

Då det noterats att det finns rörkopplingar utan läckageskydd finns det risk att det kan uppstå fuktrelaterade skador i angränsande konstruktioner vid ett eventuellt läckage.

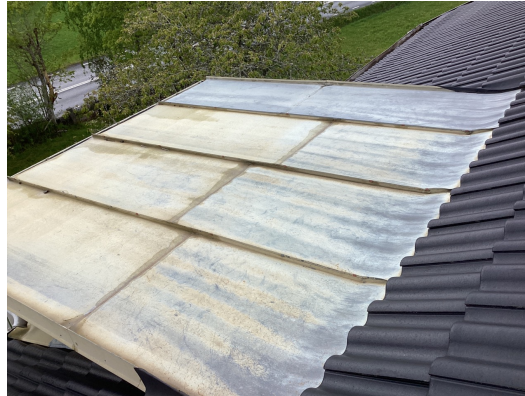
### Äldre plåttak.

Livslängden på ett yttertak påverkas av flera faktorer. När underhållet av byggnadens plåttak är eftersatt finns det risk att man kan få rostangrepp och att plåtanslutningarna blir bristfälliga. Rostangreppen och bristerna kan bli så pass kraftiga att hål uppstår, således kan vatten tränga in i konstruktionen och orsaka framtida eller befintliga fuktrelaterade skador.

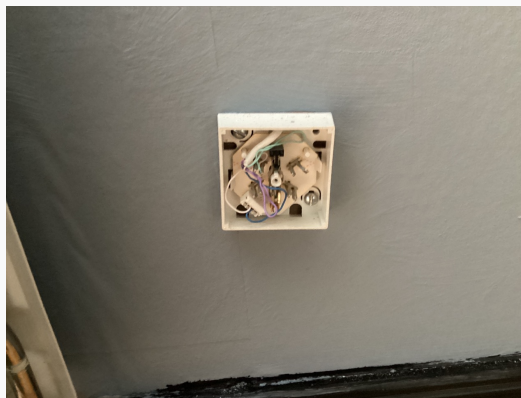
#### Övre Plan, Sovrum 2

Petskydd saknas.

Då det finns ojordade eluttag i bostaden bör dessa bytas och ersättas med jordade eluttag. Det rekommenderas också att det installeras minst en jordfelsbrytare i bostaden. Detta för att öka personsäkerheten. Övriga ovan nämnda iakttagelser bör åtgärdas.

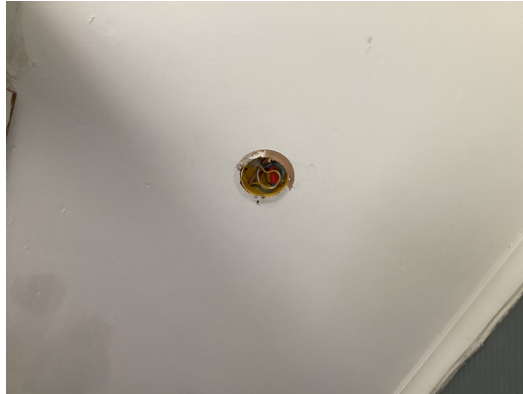
**Entréplan, Hall**

Doslock saknas.

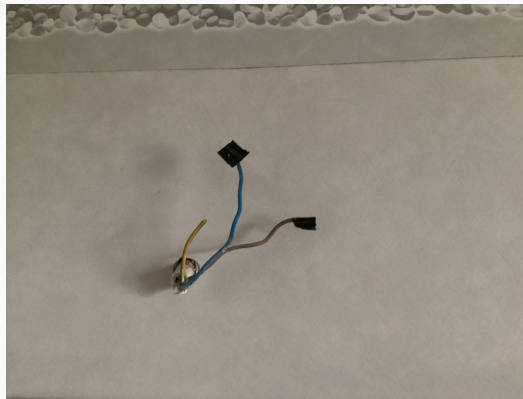
**Entréplan, Duschrum**

Oisolerade kablar.
