## ÖVERLÅTELSEBESIKTNING Säljklar Total med fuktmätning

### Nässjö, SÖDRA MÅLEN 3:13

Södra Målen 2  
571 93 NÄSSJÖ

## UTLÅTANDE ÖVER ÖVERLÅTELSEBESIKTNING

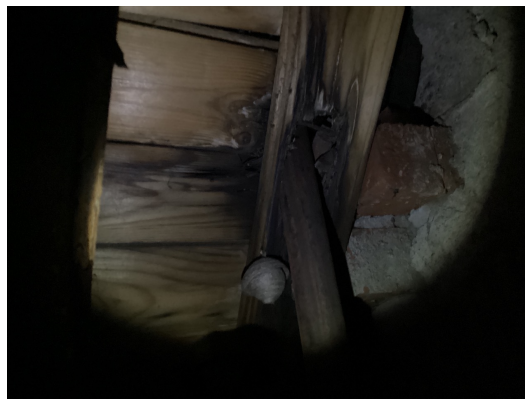
**Missfärgningar.**

Då missfärgningar har observerats, finns det risk att man har skador i konstruktionen. Dessa missfärgningar var torra vid besiktningsstillfället.

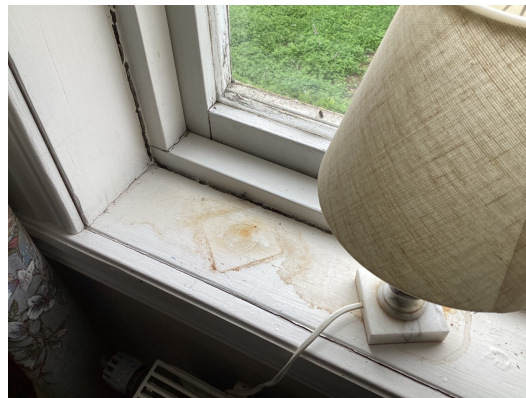
### Sovrum 2

#### **Missfärgningar.**

Då missfärgningar har observerats, finns det risk att man har skador i konstruktionen. Dessa missfärgningar var torra vid besiktningstillfället.

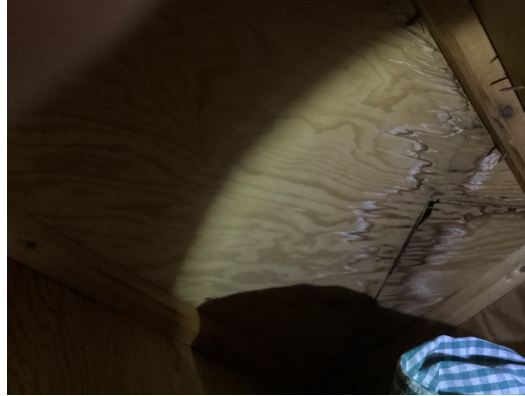
**Hall (i skåp)**

**Missfärgningar.**

Då missfärgningar har observerats, finns det risk att man har skador i konstruktionen. Dessa missfärgningar var torra vid besiktningstillfället.

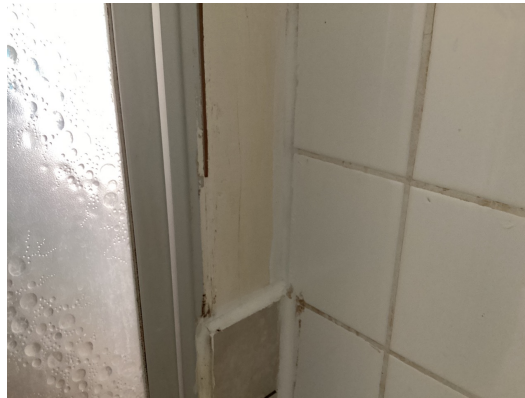
**Träpanel i duschzon.**

Då trä har monterats i anslutning till dusch, finns det risk att detta utsätts för en förhöjd fuktstatus.

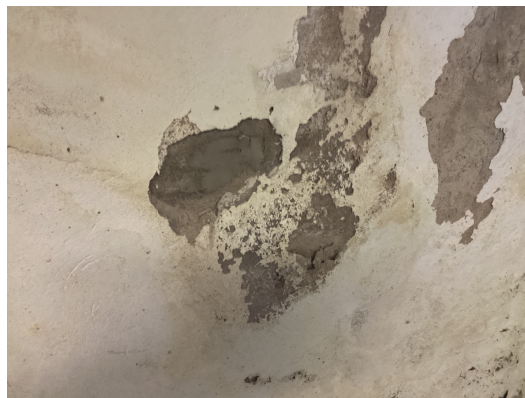
**Putssläpp och mineralutfällningar i källare.**

Putssläpp och mineralutfällningar är oftast en följd av att väggarna kapillärt suger vatten från angränsande mark.

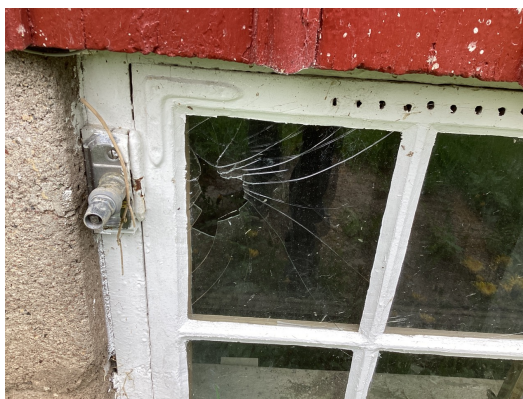
**Skador på fönsterglas.**

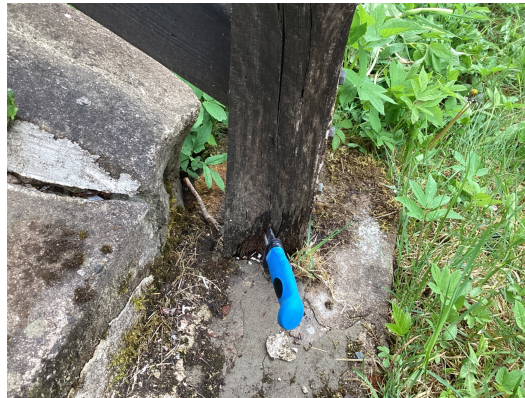
**Handräcke, takkupa**

**Rötskador.**

I trä som har rötskador så försämras hållfastheten. Detta medför ökad risk för att fukt tränger in i angränsande konstruktion.

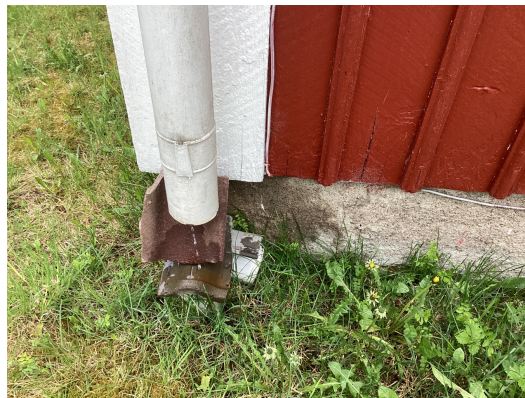
**Avrinning från stuprör intill grundmur.**

Då vatten från stuprör inte leds bort genom dagvattenledningar eller stenkistor, finns det risk att vattnet tränger in i grundkonstruktionen och orsakar förhöjd fuktstatus.

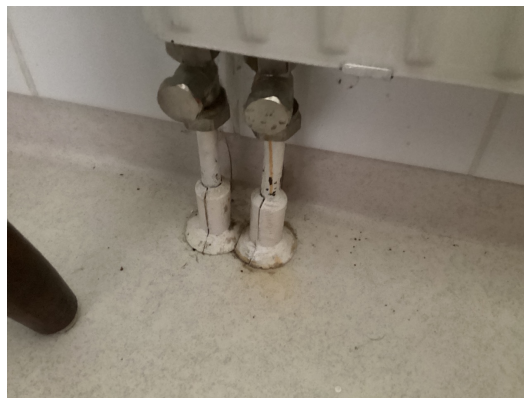
##### **Äldre våtutrymmen med rör genomföringar i våtzon 1.**

I våtutrymme skall det finnas tillfredsställande fuktskydd. Material åldras och är ej beständiga, så risk föreligger i att det uppstår eller är skador när materialen blir utarmade, som i förlängningen påverkar byggnad och inomhusmiljö negativt. Även genomföringar såsom brunnar, avlopp och rör genomföringar kan påverkas negativt då tätheten vid dessa inte går att garantera. Då rör genomföringar finns i våtzon 1, finns det risk att fukt kan tränga in i angränsande konstruktionen och där orsaka fuktrelaterade skador.

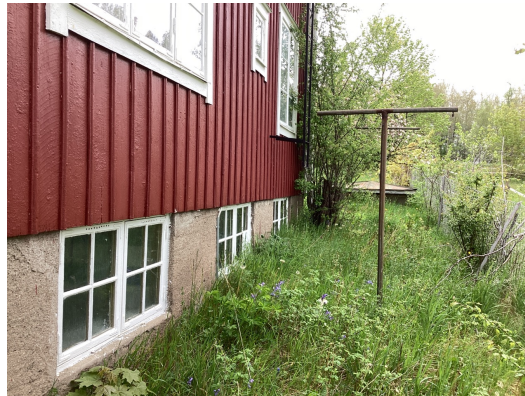
**Utvändigt Fasad****Allmänt****Växter/rabatter intill grundmur/fasad.**

Av erfarenhet vet man att problem kan uppstå i dagvattenledningar, grundmur, fasad samt dräneringssystem då växtlighet finns intill byggnaden. En hög fuktstatus kan också uppstå i fasadens konstruktion och i takkonstruktion då det rör sig om stora växter. Dessa hindrar sol och vind från att värma fasaden så att naturlig uttorkning sker.
