## ÖVERLÅTELSEBESIKTNING

### Säljklar Total med fuktmätning HusmanHagberg Jönköping

## JÖNKÖPING TOVRIDA 2:79

2023-05-03

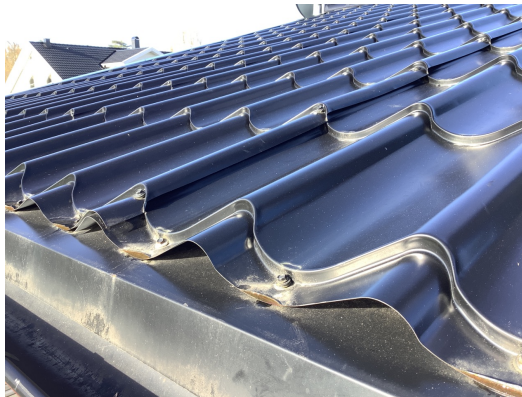
**Allmänt****Underhåll av plåttak eftersatt.**

Då underhållet av plåttaket är delvis eftersatt finns det risk att man kan få rostangrepp på dessa.
