## ÖVERLÅTELSEBESIKTNING

### Säljklar Plus med fuktmätning

## LOCKEBO 1:102

Åkersvägen 12  
556 14 JÖNKÖPING

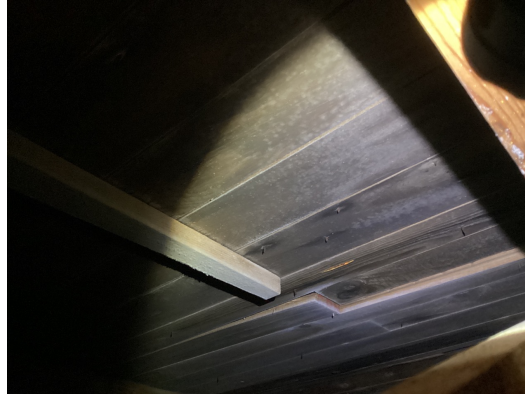
##### **Mikrobiell påväxt på råspont.**

Den upptäckta mikrobiella påväxten på underlagstaket indikerar att vinden periodvis tillförs eller har tillförts fukt inifrån bostaden, som den kallare delen av året kondensera mot underlagstaket (sk konvektionsskada).

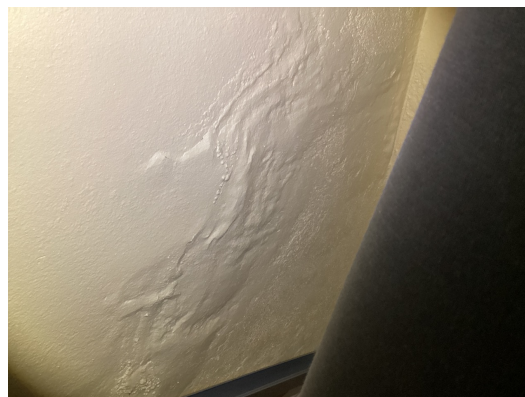
#### **Källarväggar med diffusionstät yta.**

Utifrån erfarenhet är det känt att en källarvägg med diffusionstät yta med stor sannolikhet innehåller en förhöjd fuktstatus då väggen inte kan torka ut.

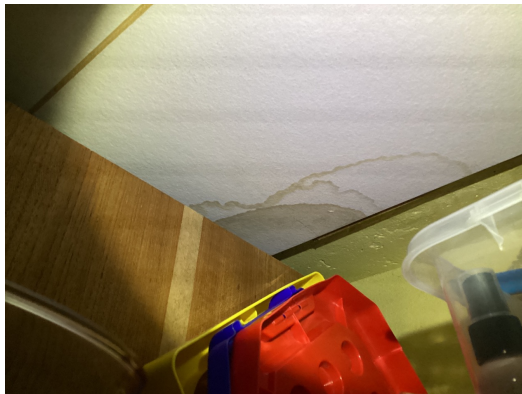
### Missfärgningar.

Då missfärgningar har observerats, finns det risk att man har skador i konstruktionen. Dessa missfärgningar var torra vid besiktningsstillfället.

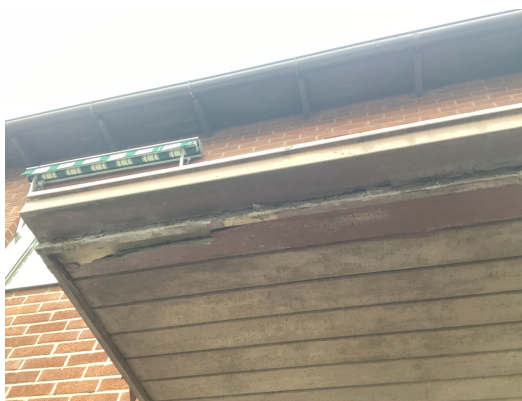
### Underhåll av snickerier eftersatt.

Då underhållet av byggnadens snickerier är eftersatt finns risk för högre fuktupptag i dessa delar. Se säljarinformation angående samfällighet.

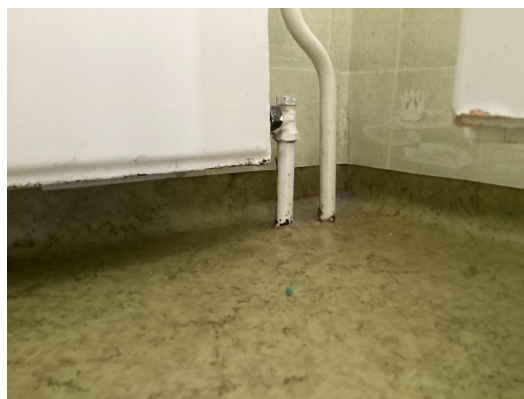
#### **Äldre våtutrymmen med rör genomföringar i våtzon 1.**

I våtutrymme skall det finnas tillfredsställande fuktskydd. Material åldras och är ej beständiga, så risk föreligger i att det uppstår eller är skador när materialen blir utarmade, som i förlängningen påverkar byggnad och inomhusmiljö negativt. Även genomföringar såsom brunnar, avlopp och rör genomföringar kan påverkas negativt då tätheten vid dessa inte går att garantera. Då rör genomföringar finns i våtzon 1, finns det risk att fukt kan tränga in i angränsande konstruktionen och där orsaka fuktrelaterade skador.

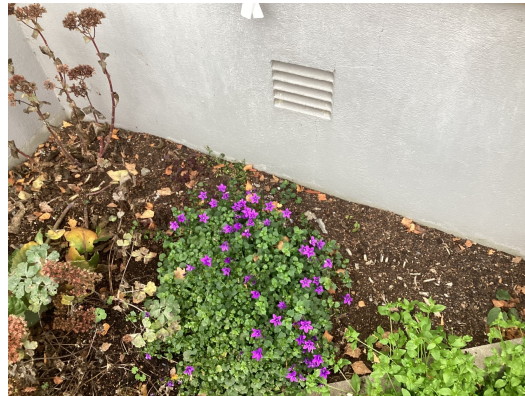
#### **Rabatter och gräsmatta mot grundmur.**

Av erfarenhet vet man att problem kan uppstå i fasad / grundmur samt dräneringssystem då jord finns intill byggnaden. Jord binder fukt så en förhöjd fuktbelastning drabbar angränsande konstruktion. Se säljarinformation angående samfällighet.
