## ÖVERLÅTELSEBESIKTNING

### Säljklar Total med fuktmätning HusmanHagberg Jönköping

## JÖNKÖPING TROLLKONSTEN 3

Trollebogatan 5  
553 11 JÖNKÖPING

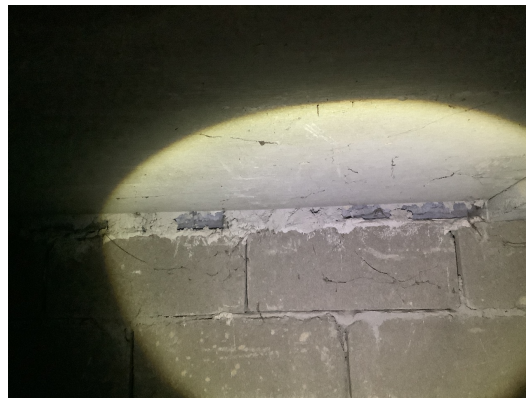
##### **Betong som är blågrå.**

De flesta stenbaserade byggnadsmaterial innehåller låga halter av radium och ger inga radonproblem. Den blå gasbetongen (blåbetongen) är ett undantag. Blåbetongen tillverkades på ett antal platser runtom i Sverige mellan åren 1929–1975. Genom att mäta gammastrålningen kan man enkelt avgöra om radon finns.

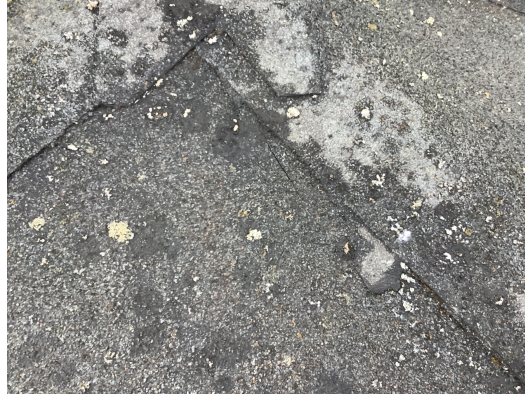
### **Brister i takpapp.**

Då brister finns i takpapp så finns det risk att vatten tränger in i konstruktionen och utsätter denna för förhöjd fuktstatus.
