ÖVERLÅTELSEBESIKTNING

JÖNKÖPING PELIKANEN 55

Bäckalyckevägen 31 F
553 13 JÖNKÖPING

2025-03-13

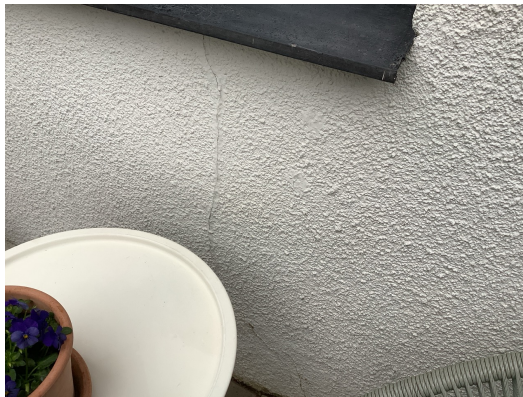
Sprickor i grundmuren.

Då det noterats sprickor i grundmuren finns det risk att vatten kan tränga in i dessa och orsaka förhöjd fuktstatus i angränsande konstruktioner.
