ÖVERLÅTELSEBESIKTNING

Säljklar Total med fuktmätning

JÖNKÖPING TENHULT 27:29

Rödjans väg 23
561 60 TENHULT

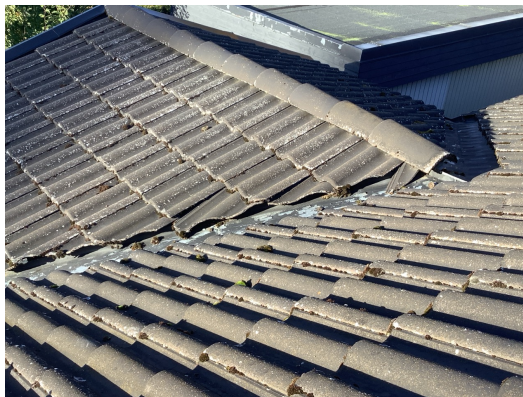
Takpannor som glidit ur sitt läge.

Då takpannor har glidit ur sitt läge finns risk att angränsande konstruktioner utsätts för förhöjd fuktstatus.

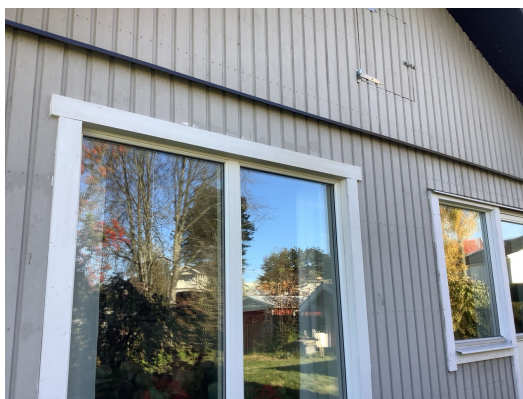
Saknas fönsterbleck ovan fönster.

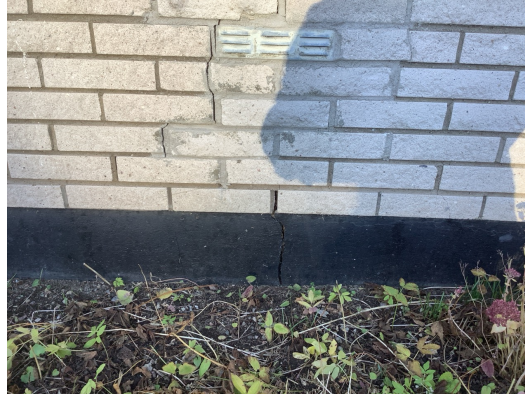
Sprickor i grundmuren.

Då det noterats sprickor i grundmuren finns det risk att vatten kan tränga in i dessa och orsaka förhöjd fuktstatus i angränsande konstruktioner. Kontakt med fackman rekommenderas för fastställande av eventuella åtgärdsförslag.
