VÄKTAREN 13

Kyrkogatan 30

Uppdragsnummer	JE1609
Besiktningsdatum	2024-01-16
Besiktningföretag	OBM Ostkusten AB
Besiktningförrättare	Kim Wiström
Närvarande	Fastighetsägaren
Giltig till och med	2026-03-17

Byggnadsbeskrivning	Byggnadsår
Huset är ett 1½-planshus med betongplatta	1975
Till eller ombyggnad	Övrigt
Uterum tillbyggt 2015	Huset var möblerat vid besiktningen.

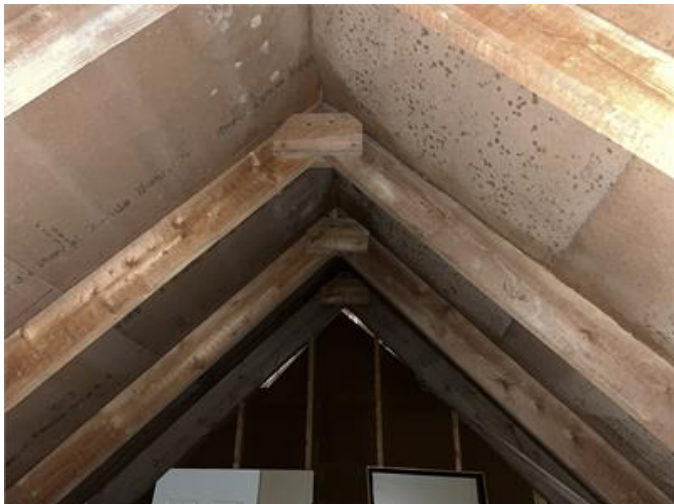
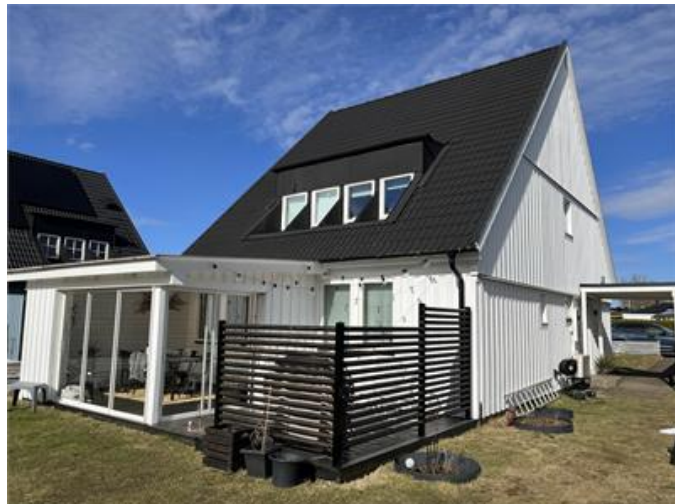
**Vind:** Vinden tillförs troligen vis fukt från bostaden, vilket visar sig som frost på yttertakets insida. Störst problem är det vintertid på grund av temperaturskillnader mellan vinden och bostad. För att minska fukttillförseln till vinden bör ventilationen i bostaden ses över och justeras samt att eventuella otätheter i vindsbjälklaget (tak-och väggvinklar, taklucka med mera) tätas vid. Normalt görs inga åtgärder på vinden, men den bör hållas under uppsikt för att se att inte förändringar sker.

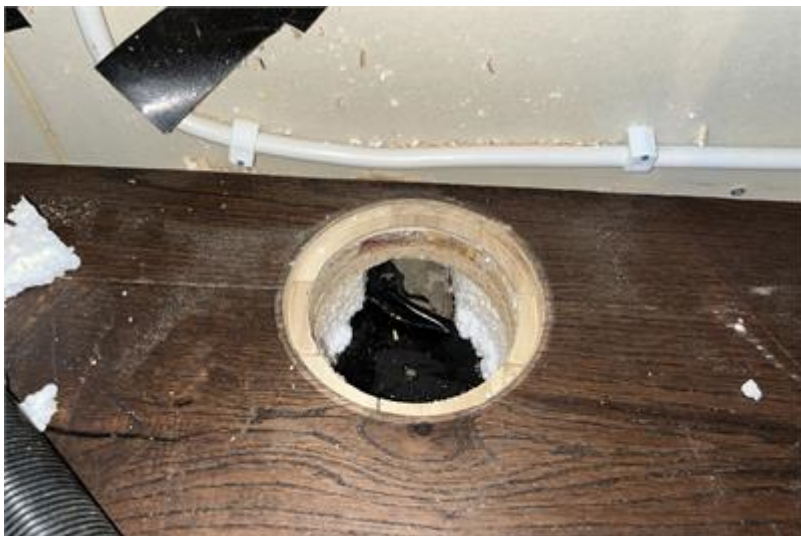
Byggnadsdel	Entréplan
Konstruktionsdel	Flytande golv
Konstruktionsuppbyggnad	Betongplatta - sand (avjämning) - plastfolie - frigolit - spånskiva - övergolv

Kontroll av golvet via håltagning genom golvet. Ingen avvikande lukt upplevdes från konstruktionen. Fuktkvoten har indikerats till under 10 5 i golvspånskivan. Det kritiska gränsvärdet för mikrobiell tillväxt brukar anges till ca 15-17% fuktkvot (FK).

Notera att stickprovsmässig undersökning är utförd samt att fuktstatus normalt sett kan variera över årstiderna. För att säkert fastställa konstruktionens kondition och fuktstatus måste en mer omfattande undersökning utföras.

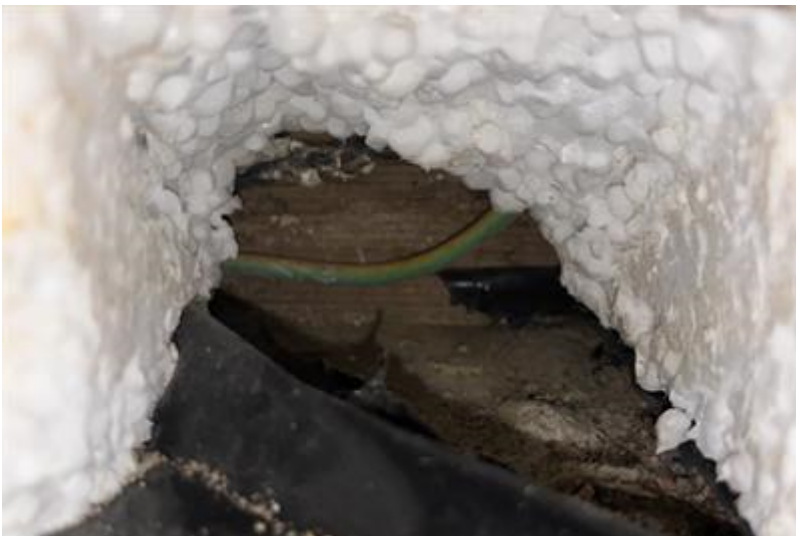
Byggnadsdel	Entréplan
Konstruktionsdel	Ytterväggsyll
Konstruktionsuppbyggnad	Betongplatta - mineralullsremsa - yttervägg syll av trä

Kontroll av syll har gjorts via håltagning genom golvet. Mellan syll och betongplattan finns en mineralullsremsa. Fuktkvoten har uppmätts i syllens insida närmast betongplattan till 10-13 %. Det kritiska gränsvärdet för mikrobiell tillväxt brukar anges till ca 15-17% fuktkvot (FK) eller ca 70-75% i relativ luftfuktighet (RF). Ingen avvikande lukt upplevdes från syll.

Notera att stickprovsmässig undersökning är utförd samt att mätvärden normalt sett kan variera över årtiderna. För att säkert fastställa konstruktionens kondition och fuktstatus måste en mer omfattande undersökning utföras.
