## ÖVERLÅTELSEBESIKTNING

## JÖNKÖPING SIDENSVANSEN 6

Sjömansgatan 39  
553 12 JÖNKÖPING

2025-06-07

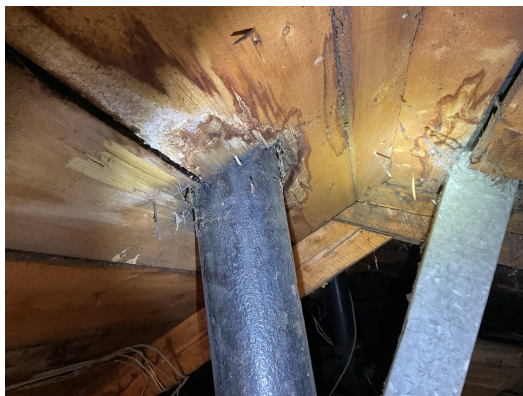
#### Missfärgningar.

Missfärgningar har observerats. Dessa missfärgningar var torra vid besiktningstillfället.

#### **Mikrobiella missfärgningar.**

För omfattningen av missfärgningarna rekommenderar vi att man kompletterar denna besiktning med en fackmannamässig undersökning.

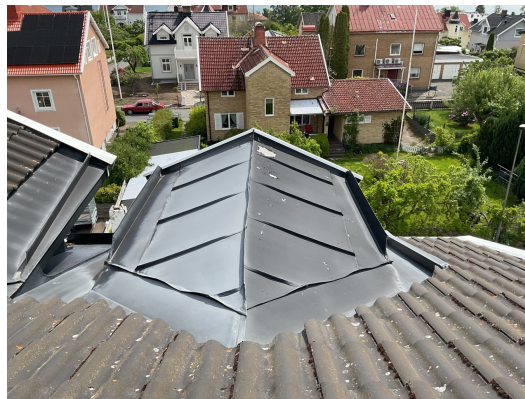
**Plåttak flagnar**

Då plåttak har börjat flagna finns det risk för rostangrepp och att taket slits ut snabbare.

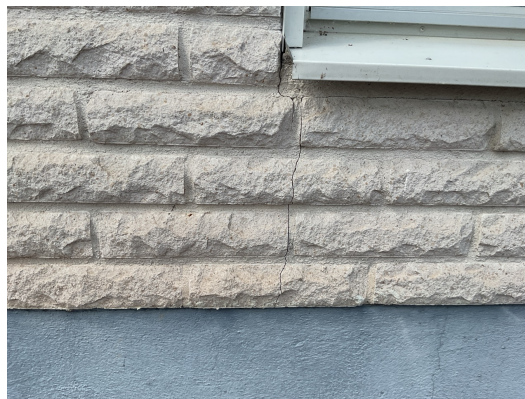
**Sprickor i fasaden**

Då det noterats sprickor i fasaden finns det risk att vatten kan tränga in i dessa och orsaka förhöjd fuktstatus i angränsande konstruktioner.
