## ÖVERLÅTELSEBESIKTNING

## JÖNKÖPING BERGET 1:151

Malmgatan 8  
562 42 TABERG

2025-05-19

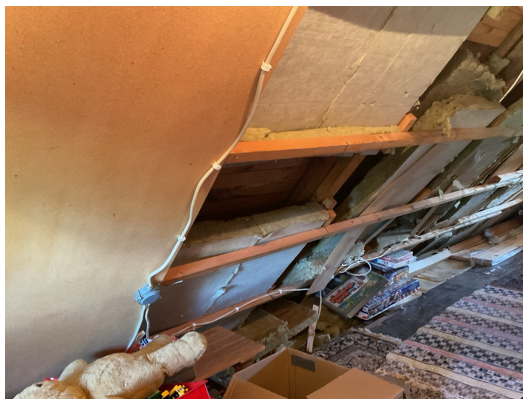
##### **Mikrobiell påväxt på råspont.**

Den upptäckta mikrobiella påväxten på underlagstaket indikerar att vinden periodvis tillförs eller har tillförts fukt inifrån bostaden, som den kallare delen av året kondensera mot underlagstaket (sk konvektionsskada).

##### **Missfärgningar.**

Missfärgningar har observerats. Dessa missfärgningar var torra vid besiktningstillfället.

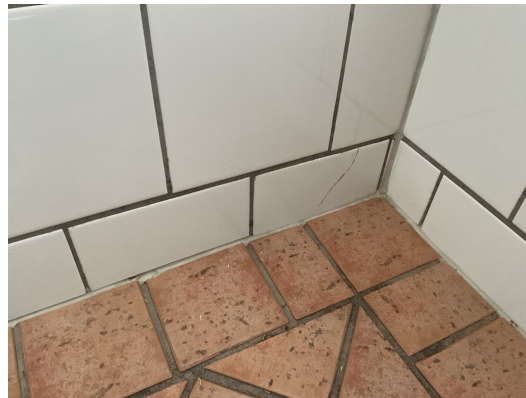
### Spricka på kakel i duschzonen.

Vid besiktningstillfället noterades spricka på kakel i duschzonen.

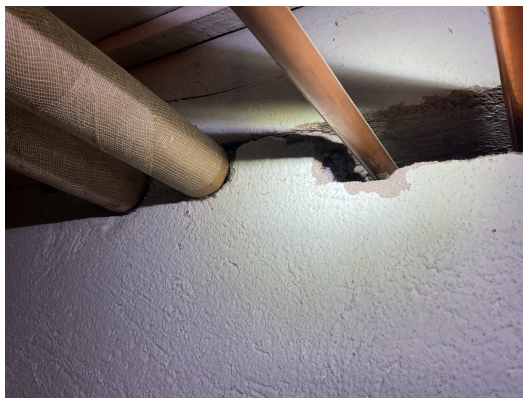
#### **Blåbetong.**

Då det noterades blåbetong i fastigheten rekommenderas en radonmätning för fastställande av eventuella åtgärdsförslag.
