# Besiktningsprotokoll

Anticimex Överlåtelsebesiktning av småhus - nivå 2

| Fastighetsadress:<br>Sparvhöksvägen 1 | |

| Besiktningsdatum:<br>2023-05-08 | Protokollnummer:<br>67854609 |

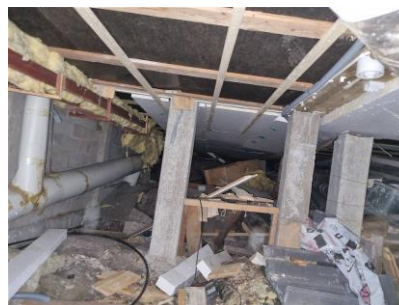
Vid kontroll av krypgrunden uppmättes fuktvärden över kritisk nivå för mikrobiell tillväxt och en avvikande lukt upplevdes.

Uteluftsventilerade krypgrunder med bjälklag av organiskt material har ofta fuktskador på grund av naturlig fuktpåverkan. Lukten som känns i krypgrunden kan också spridas till boendemiljön.

Fuktkvoten uppmättes till 19% i trossbräda och syll.

- Organiskt material i grunden.
- Markplast saknas.
- Delar är tilläggsisolerat.

Det finns risk för mikrobiell tillväxt om den relativa fuktigheten (RF) i den omgivande luften är över 75 %. I furuvirke motsvarar det en fuktkvot (FK) på 17 %.

Vi rekommenderar en fördjupad undersökning för att bedöma orsak och omfattning.

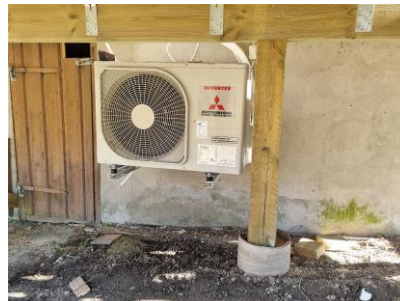
Kondensvatten från luftvärmepumpens utedel leds inte bort från husgrunden.

Detta medför ökad risk för att vatten tränger in i anslutande konstruktioner, vilket i sin tur kan leda till fuktrelaterade skador. Observera att besiktning av byggnadens värmesystem eller värmepumpen inte har ingått i uppdraget.

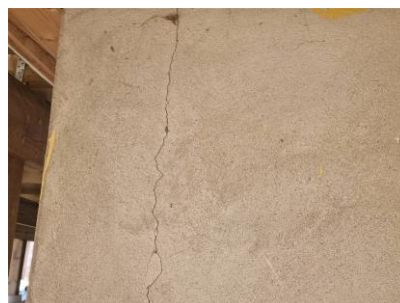
Sprickor finns i sockel.

Dessa bedöms inte ha lett till bakomliggande skador.

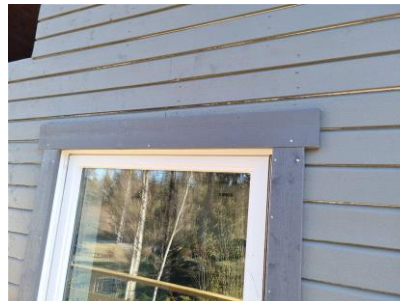
Överbleck saknas på ett fönster och är inte tät vid infästningar.

Avsaknad av överbleck medför en ökad risk för att vatten kan rinna in och orsaka fuktrelaterade skador i omkringliggande konstruktioner.

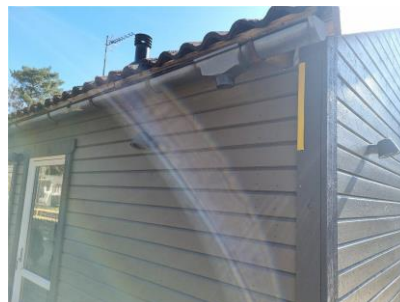
Stuprör saknas på en sida.

Eftersom stuprör saknas utsätts fasaden och grunden för ökad fuktbelastning, vilket i sin tur kan leda till fuktskador i bakomliggande konstruktioner.

Nytt stuprör och hängränna ska monteras inom kort.

Stuprör som inte är anslutna till markledning rekommenderas att leda bort vatten en bit från huset.

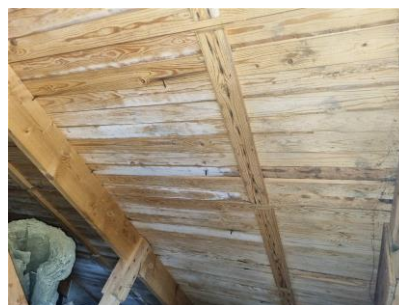
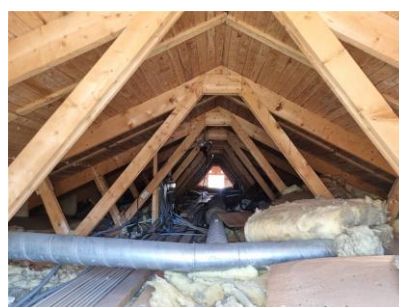
Vid kontroll av vinden har fuktvärden under kritisk fuktnivå för mikrobiell tillväxt uppmätts, dock finns mikrobiell påväxt på underlagstak.

Fuktkvoten i underlagstak/takbjälkar uppmättes till 9%.

- Oisolerade ventilationrör.
- Gamla hål i underlagstaket (gamla rör genomföringar)

Den upptäckta mikrobiella påväxten på underlagstaket är ett tecken på att vinden har tillförts eller tillförs fukt inifrån bostaden. Observera att besiktning av bostadens ventilationssystem inte har ingått i uppdraget.

För att komma tillrätta med detta kan fukttillförseln inifrån bostaden behöva minskas. Det kan göras genom att ventilationen i bostaden förbättras samt att eventuella otätheter i vindsbjälklaget (tak-/väggvinklar, taklucka med mera) tätas. Läs Anticimex faktablad om uppvärmda vindsutrymmen för tips och råd.

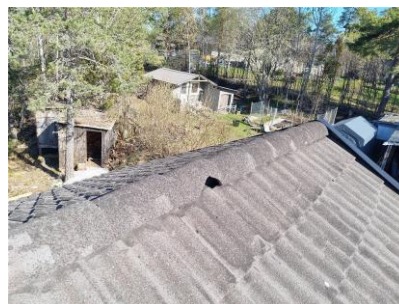
Yttertaket är från byggnadsåret och behöver läggas om inom rimlig framtid.

- Några trasiga takpannor.
- Takfotsplåt saknas.

Takpannor, plåtdetaljer och underlagspapp har enligt vår bedömning en begränsad livslängd. Eftersom husets taktäckning är äldre har det ett minskat motstånd mot vatteninträngning. Detta i sin tur kan leda till fuktskador på träläkt och vidare ner i underliggande konstruktioner.

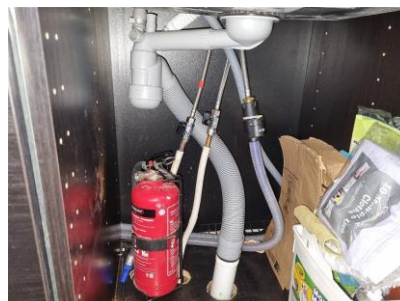
Fuktskydd saknas i diskbänksskåp samt under kyl/frys.

Utan fuktskydd är det svårt att upptäcka läckage från rörledningar. Vatten kan då tränga in i omkringliggande konstruktioner och orsaka fuktskador.

För att upptäcka eventuella smyggläckage, installera ett fuktskydd. Man kan med fördel även montera en vattenvarnare för att få en indikation på ett eventuellt läckage.

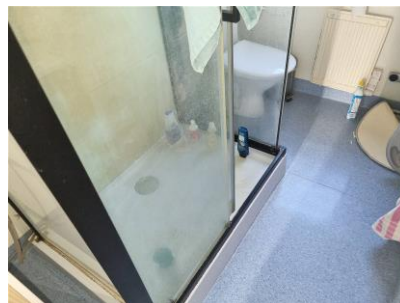
Golvbrunnen/ avloppet under duschkabin är inte besiktningsbar.

För att kunna kontrollera och bedöma golvbrunnen måste den vara tillgänglig och rengjord.

Fuktindikering har ej utförts bakom/under duschkabinen.  
Fuktindikering i resterande utrymme utan anmärkning.

Vi rekommenderar en kompletterande besiktning när golvbrunnen är tillgänglig och rengjord.
