ÖVERLÅTELSEBESIKTNING

ÖSBY 1:8

Uppdragsnummer: V2002739

Forsenberg 2

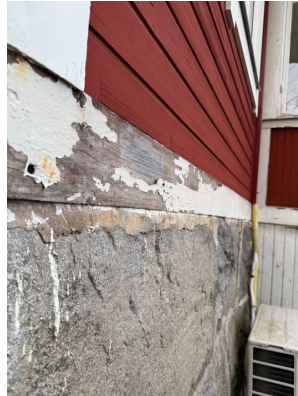
Lokalt noteras hål i fasad mot vind
Se riskanalys 3.1

Fasadens nedre del, den så kallade offerbrädan har eftersatt underhåll
Se även notering fasad "offerbräda"

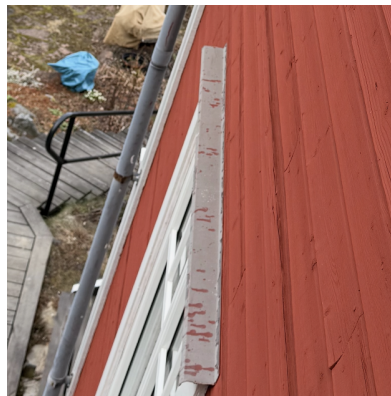
Fönsters överblick ej infrästa i fasad
Se riskanalys 3.1

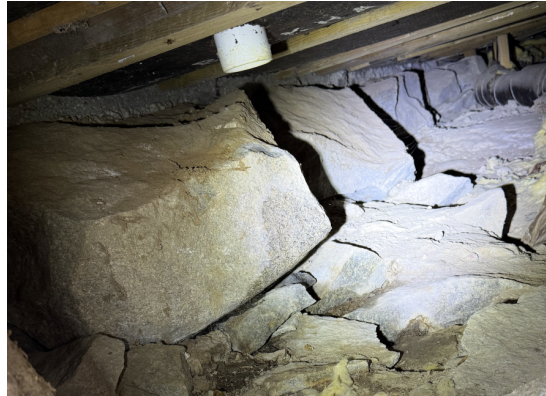
Berg i dagen i utrymmen, spår efter rinnande vatten lokalt

I del som används som förråd noteras stående vatten på mark

Kondensvatten från vvb mynnar i kryppgrund

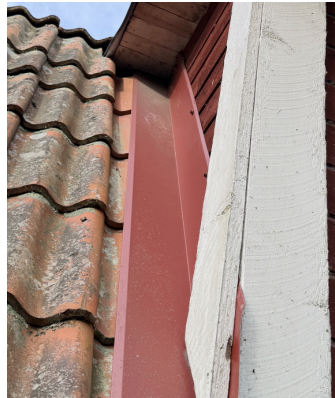
Mossa noteras på taket vilket kan förkorta yt/tätskikts livslängd

Rötskador i takfot på flertalet ställen

Plåtanslutningar mot fasad har bristfällig infästning

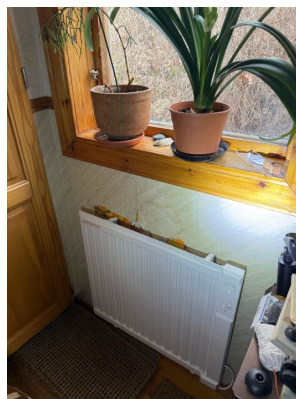
01 Hall

Spår efter fuktrinning under fönster
Torr vid besiktningstillfället

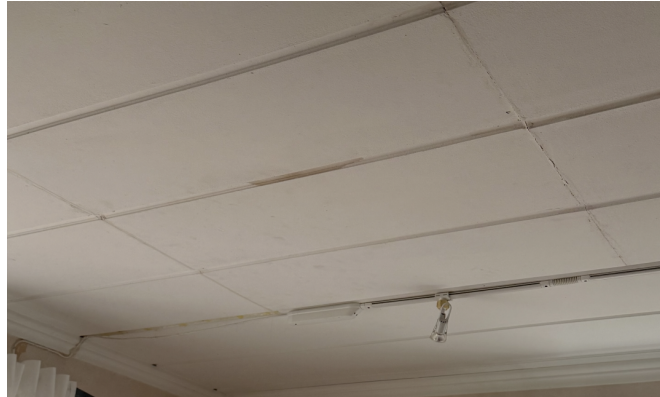
Fuktfläckar i innertaket under badrum
Enligt säljare är dessa från ett läckage i ovanliggande våtrum,
läckaget ska ha åtgärdats 2001, torrt vid besiktningstillfället
Underliggande konstruktioner ej kontrollerat av undertecknad vid
besiktningstillfället

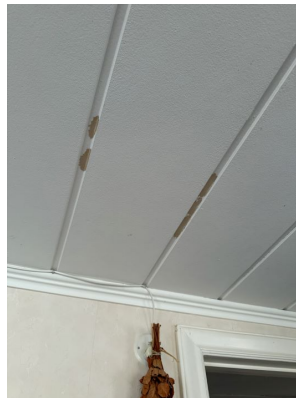
Fuktrosor i innertak

Enligt säljare ska dessa ha uppkommit när städerska tappat ut en
okänd mängd vatten på ovanliggande golv, torrt vid besiktningstillfället
Underliggande konstruktioner ej kontrollerat av undertecknad vid
besiktningstillfället

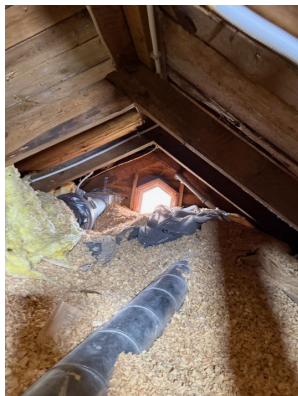
Tilläggsisolering utförd med blandade material Isolering/kutterspån ligger ojämnt fördelat

Det förekommer oisolerade ventilationsrör i utrymmet
