## ÖVERLÅTELSEBESIKTNING

# Klarlagt

**Näsby 4:1563  
Tegvägen 12 B  
135 53 TYRESÖ**

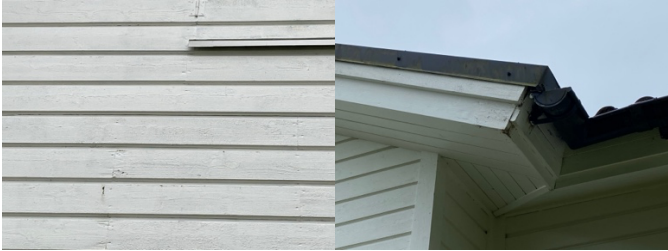
| Fasad: | Mindre rötskador noteras på fasaden och vindskiva.<br> |

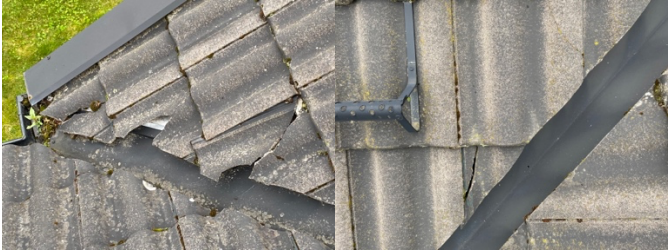
| Yttertak: | Flertal takpannor är trasiga.<br>Mindre mosspåväxt noteras på takpannor och i rännalar.<br>Underlagstaket består av plastduk.<br>Se riskanalys.<br> |

- Vid utförandet med ett underlagstak av en förstärkt plastfolie/duk direkt under takpannorna finns en ökad risk för att få fuktrelaterade skador på underliggande konstruktioner om det skulle förekomma några skador i underlagstaket, fukt kan tränga in på underlagstaket via trasiga takpannor eller andra otätheter i yttertaket och sedan vidare in i underliggande konstruktioner via skador i underlagstaket.

Trasiga takpannor och mossor finns på taket.

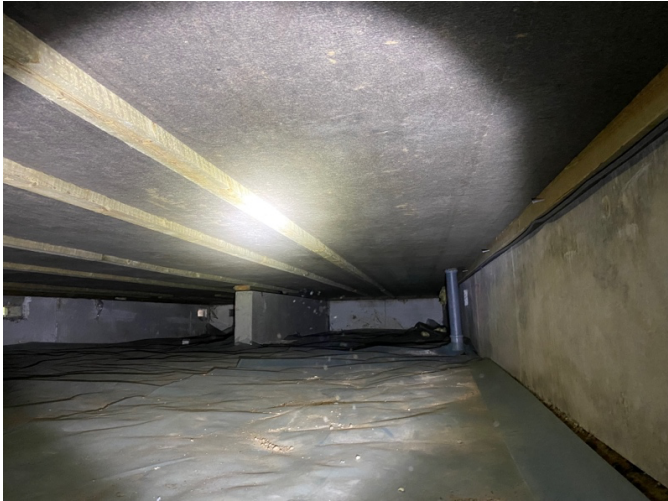
| Krypgrund: | Mindre mikrobiell påväxt noteras på undersidan av trossbotten.<br>Kondens noteras på och under plasten på marken.<br>Tryckimpregnerat virke noteras i konstruktionen.<br>Se riskanalys.<br> |

- Krypgrund är klassad som en riskkonstruktion på grund av fukt. Fukt kan bland annat tillstöta från mark, från temperaturskillnader som uppstår mellan grunden och den utvändiga luftfuktigheten, från stuprör som ej leds bort från huset m.m. Den eventuellt tillstötande fukten kan orsaka fuktrelaterade skador på ovanliggande konstruktioner.

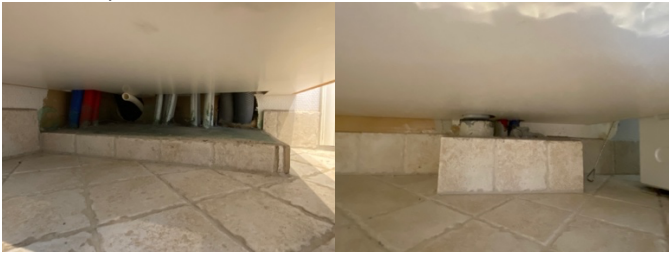
| Tvättstuga/groventré: | Rörgenomföringar finns i klackar på golvet.<br>Se riskanalys.<br> |

- Rör genomföringar i golvtätskikt innebär en ökad risk för att fukt, mögel och eller rötrelaterade skador kan komma att uppstå då det är svårt att täta fullgott runt tappvatten- och värmerör.

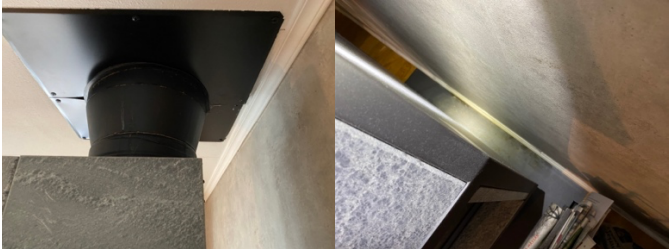
| Allrum: | Rinn märken noteras på skorsten och fläckar på plåten under braskaminen.<br>Dessa bedöms som äldre och torrt i dagsläget.<br><br>För övrigt inget att notera. |

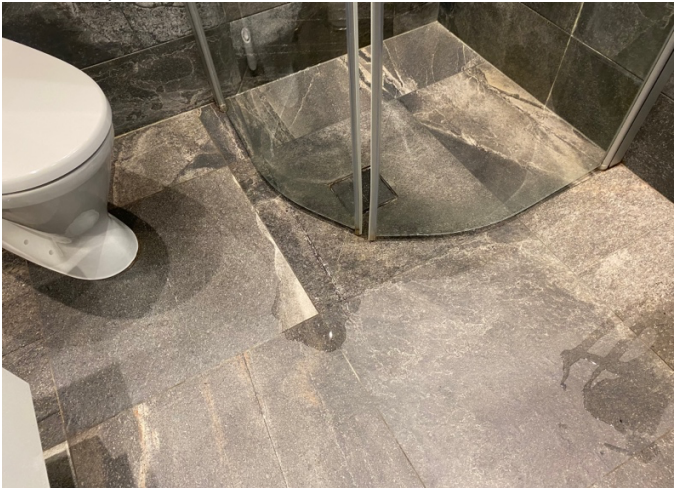
| Dusch/wc: | Golvfallet är något bristfälligt mot golvbrunnen.<br>Se riskanalys.<br> |

- När golvfallet i ett våtrum är bristfälligt utfört så ökar fuktbelastningen lokalt på det underliggande tätskiktet vilket medför att risken ökar för att med tiden få fuktrelaterade skador på underliggande konstruktioner
