# ÖVERLÅTELSEBESIKTNING

**NÄSBY 4:967**

Uppdragsnummer: V2002725

Jättevägen 27

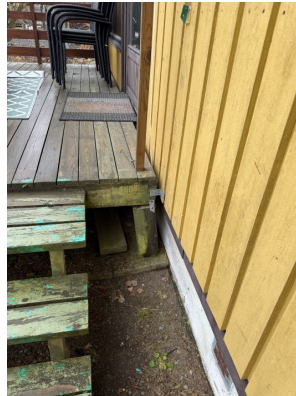
Altan

Altanen uppvisar tecken på ålder och förslitning.

Bärande stolpe skevar

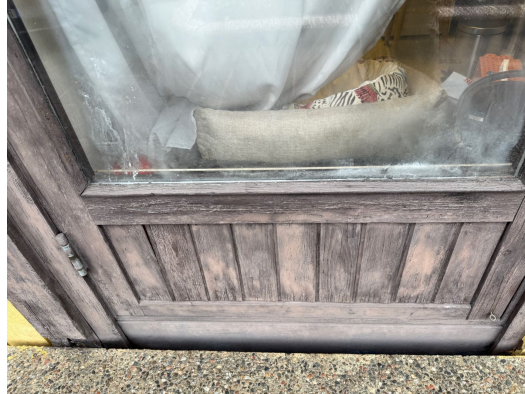
Notering:  
Dörrar uppvisar tecken på ålder och förslitning.  
Eftersatt underhåll  
Punkterad isolerkassettnoteras

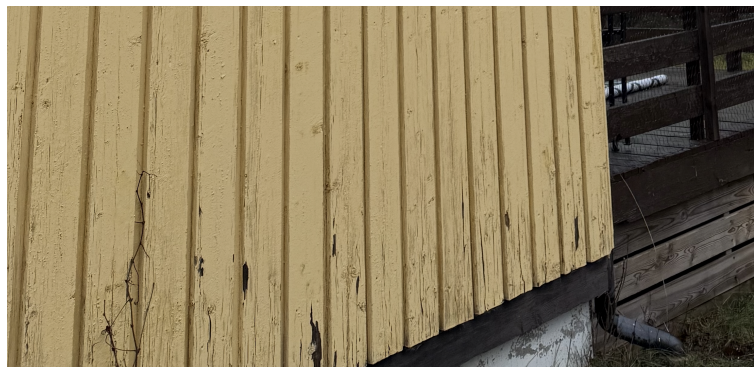
Fasad

Notering:  
Träfasaden uppvisar tecken på ålder och förslitning i form av torksprickor, underliggande färgsläpp och rötskador.  
Eftersatt underhåll.

Normal livslängd på en träfasad beror på en rad faktorer såsom, virkeskvalitet, underhåll, färgtyp, yttre förhållanden, förekomst av luftspalt etc. Livslängden för en träpanel bedöms, vid normalt underhåll, till ca 30 - 50 år varefter man kan behöva räkna med att utbyte kan bli nödvändigt.  
Se riskanalys 3.1

Bristande täthet kan medföra risk för läckage och fuktrelaterade skador i underliggande konstruktioner.

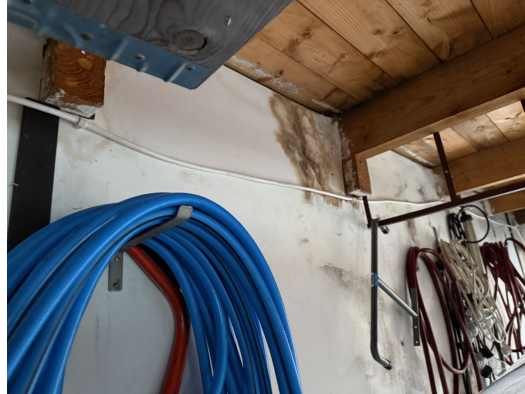
Kallgarage

Spår efter läckage noteras på ett antal ställen  
Enligt säljare är taket omlagt pga tidigare läckage  
Noterade fuktrosor torra vid besiktningstillfället  
Beakta att underliggande konstruktioner ej är kontrollerade

Missfärgning i nedre del av vägg i anslutning till garageport, okänd orsak

Noterade spår efter fukt i garagets stomme bör kontrolleras

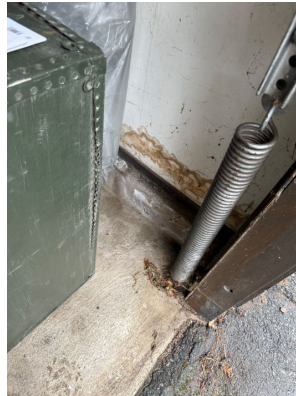
Garagedörren är av en äldre och tung typ vilket kan innebära risk personskador pga att dörren oväntat slår igen eller om fjäder eller fjäderinfästning brister.

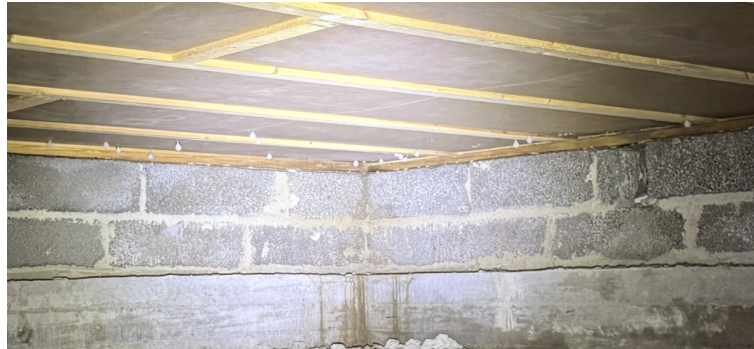
Det saknas plastfolie på mark som hindrar/minskar fukttillskottet till krypgrundsluften från mark.

Flertalet spindelkokonger noteras i kryppgrunden

Mild påväxt i bjälklagets undersida

Ovanstående är indikationer på att det periodvis kan vara hög fukthalt i kryppgrunden.

Krypgrund betraktas allmänt som en riskkonstruktion med avseende på fuktrelaterade skador på grund av att fuktmässiga förutsättningar för mikrobiell tillväxt periodvis kan finnas i en krypgrund t ex. kondens eller vatteninträngning. Detta kan medföra risk för mögel- och rötskador med konstruktionsförsvagningar i mot grunden anslutande konstruktioner samt att mark kan avge "dålig lukt" som kan tränga upp i bostaden och även luktsmitta anslutande bjälklag, väggar, mm.

Se fortsatt teknisk utredning 4.1

Med anledning av noterade tecken på fuktig miljö i kryppgrunden rekommenderas att en fortsatt teknisk utredning görs för att fastställa orsak, omfattning och nödvändiga åtgärder

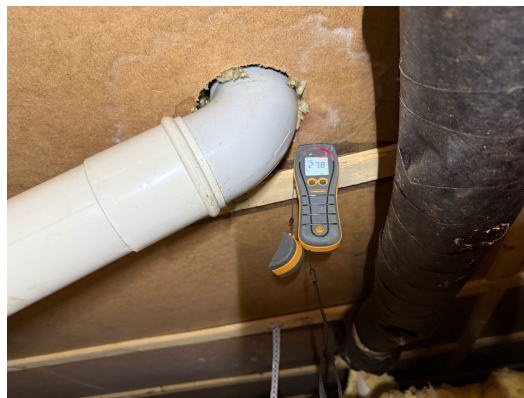
Fuktrosor i bjälklagets undetsida i anslutning till avloppsrör. Området fuktigt

Se fortsatt teknisk utredning 4.2

Rekommenderar fortsatt teknisk utredning för att utreda noterade tecken på skador i kryppgrunden.

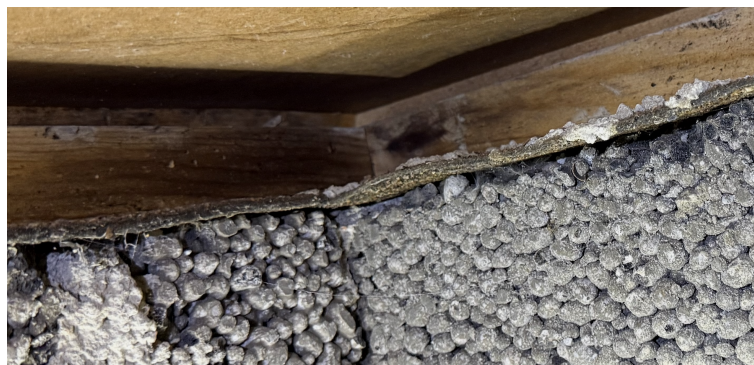
Missfärgning och förhöjd fukt i väggsyll i hörn mot framsida garage

Se fortsatt teknisk utredning 4.2

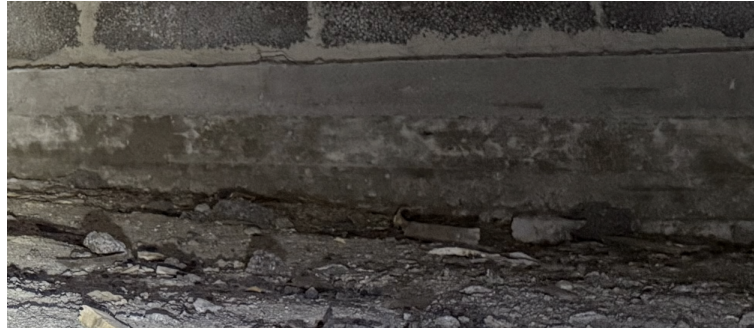
## Fuktgenomslag och saltutfällningar i grundmurar

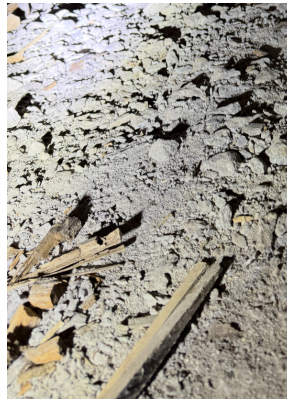
## Spår efter rötskadad organiskt material kvar i krypgrunden

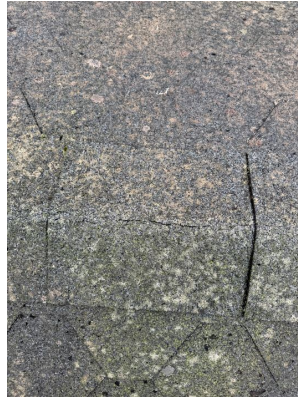
## Yttertak

Papptak från byggår

Teknisk livslängd uppnådd  
Se riskanalys 3.3

Ålderstecken i takpapp

Mossbildningar konstateras på taket.

Med avseende att takets yt och tätskikt är åldersmässigt avskrivet bör man vara uppmärksam på att risken för skador ökar på grund av bristande täthet eller vattenavvisande motstånd.

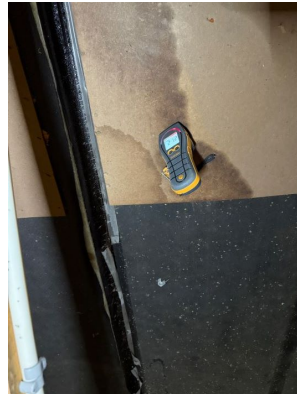
Nockvind

Mild påväxt noteras i lokalt i yttertaket insida vilket är relativt vanligt i liknande hus

Ett antal fuktfläckar med förhöjd fuktkvot noteras i vindsbjälklagets ovansida, okänd orsak

Se fortsatt teknisk utredning 4.3

Det är vid en okulär besiktning svårt att fastställa orsak/omfattning på noterade tecken på läckage/kondens. Man bör som köpare därför försäkra sig om faktiskt förhållande avseende notering i vindsutrymmet
