2025-04-22

Uppdragsnummer  
2025-S051

## ÖVERLÅTELSEBESIKTNING

Näsby 118:9  
Mellangårdsvägen 13, 135 54 Tyresö

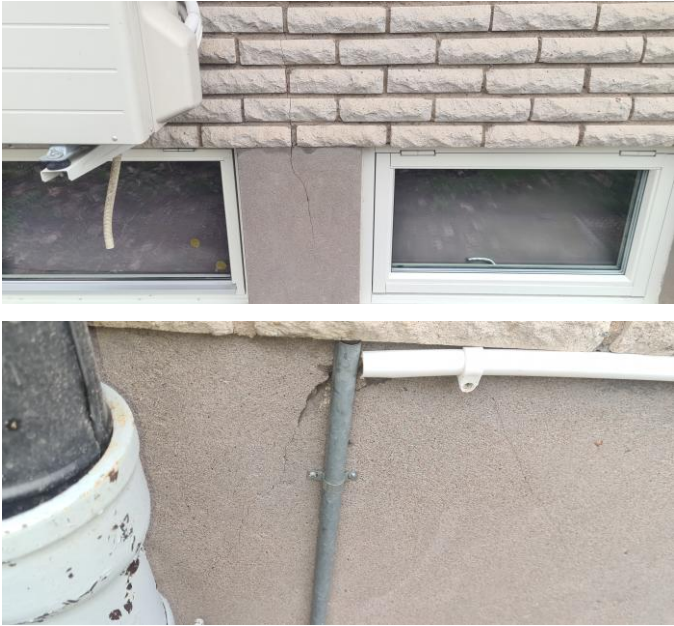
| Grundmur/Hussockel:<br>Källare: | <p>-Sprickor i sockel, grundmur.</p> <p>Se fortsatt teknisk utredning 4:1.</p> <p>-Klädda golv och utreglade väggar</p> <p>Källare är en känd riskkonstruktion. Se riskanalys 3:1.</p> |

- 4:1 Sprickor i grundmurarna/källarväggar samt ovanför skjutdörr i vardagsrum ska hållas under uppsikt för att säkerställa att det är äldre/avstannande rörelser/sättningsskador. Om sprickorna ändrar karaktär ska kontakt tas med fackman för utredning gällande rörelser/sättningar i huset.

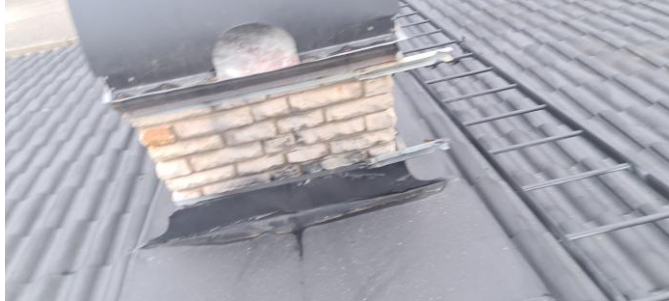
| Yttertak: | <p>Taket har passerat sin tekniska medellivslängd, dock är det renoverat och viss papp och råspont har bytts.</p> <p>-Nockband saknas.</p> <p>-Vindskivor urblekta och torrspruckna i ytterkant lokalt.</p> <p>-Färgflagnande plåtdetaljer.</p> <p>-Äldre torr takpapp.</p> |

-Frostsprucken skorsten.

*Vid besiktningsstillfället noterades 3 st trasiga pannor, dessa skall vara utbytta enligt säljare.*

-Fuktgenomslag noteras på vind. Se Vind.

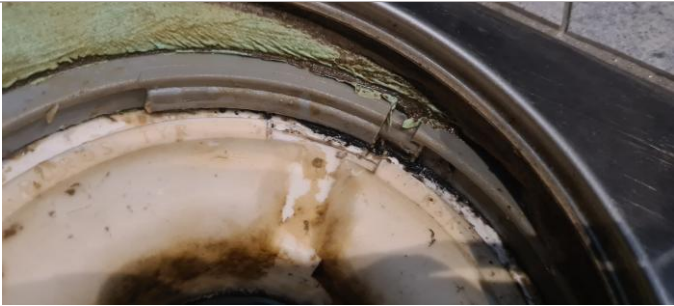
| <b>Badrum 2:</b> | <p><i>Tätskikt bakom kakel och under klinker är inte besiktningsbart.<br/>Kvalitetsdokument/våtrumsintyg uppvisades inte.</i></p> <p>-Fönster i våtzon 1.<br/>-Tätskikt sticker fram under klämring.<br/>Se riskanalys 3:3.</p> |

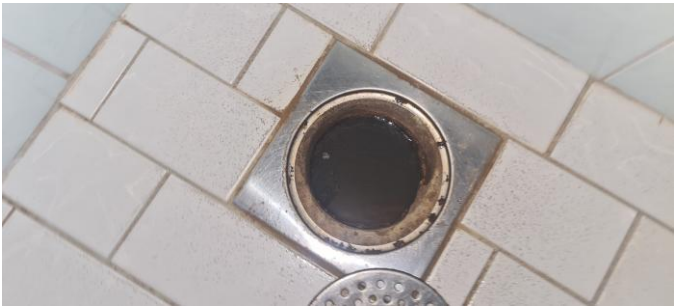
| <b>Duschrum:</b> | <p><i>Tätskikt bakom kakel och under klinker är inte besiktningsbart. Kvalitetsdokument/våtrumsintyg uppvisades inte.</i></p> <p>-Våtrummet har passerat sin tekniska medellivslängd.<br/> -Äldre gjutjärnsbrunn.<br/> -Otätheter vid genomföringar.<br/> -Äldre tät och ytskikt.</p> <p>Se riskanalys 3:3.</p> |

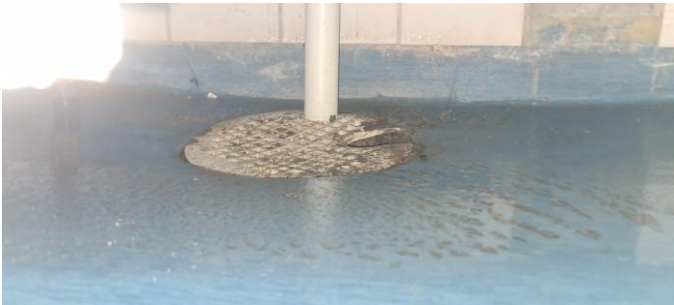
| <b>Tvättstuga:</b> | <p>Våtrummet har passerat sin tekniska medellivslängd.</p> <p>-Äldre tätskikt.<br/> -Otätheter vid genomföringar.<br/> -Äldre väggnära gjutjärnsbrunn.</p> |

| | <p>-Tätskikt på golv skadat.</p> <p>-Mekanisk frånluft saknas. <i>Komplettera med mekanisk, frånluft.</i></p> <p>Se riskanalys 3:3</p> |

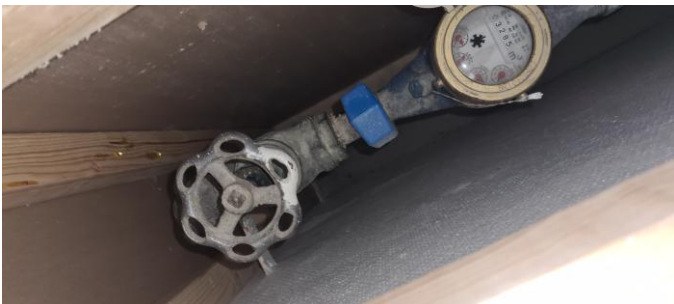
| <b>Uthyrningsdel hall:</b> | <p>-Utrymme för inkommande vatten bör kompletteras med fuktlarm.</p> |

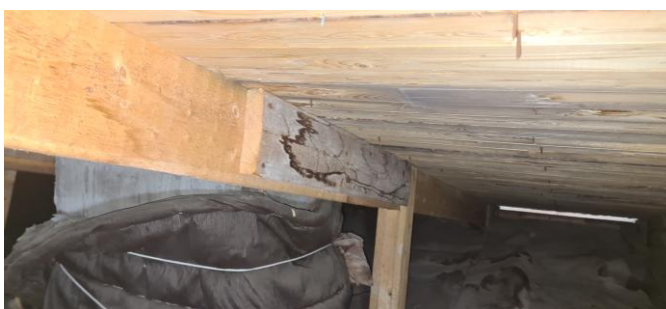
*Vinden är ej fullständigt besiktningsbar. Vinden är besiktad ca 2 meter ut från landgång. Landgång skall monteras så att fullständig besiktning kan ske.*

-Spår av fukt på råspont noterades, ej möjligt att fuktmäta då landgång saknas på hela vind.

-Mikrobiell påväxt.

-Genomföring tycks sluta direkt på vind, ej fullständigt besiktningsbart.

Då mindre missfärgningar/spår av fukt förekommer på takpanelen finns risk för att missfärgningarna är aktiva läckage. Läckage kan leda till fukt, mögel och eller rötrelaterade skador på underliggande konstruktioner.
