## ÖVERLÅTELSEBESIKTNING

# Klarlagt

VENDELSÖ 3:690  
LARS OLOFS VÄG 4, 13675 VENDELSÖ

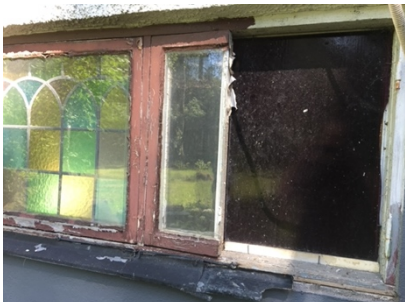
| Fönster/Dörrar: | <p>Fönster saknas delvis på baksidan, endast enkelglas.<br/>Fönsterbågar och karmar har underhållsbehov. Färgsläpp och torksprickor förekommer.<br/>Dörrar har underhållsbehov.<br/>Se bild och riskanalys.</p> |

- Utvändiga träkonstruktioner, så som fönster, dörrar och vindskivor med färgsläpp och torksprickor är en risk ur fuktsynpunkt. Risk finns för med tiden ökande skador som kan leda till fuktrelaterade skador på dessa och på bakomliggande konstruktioner.

- Om inte fönster renoveras finns risk för att fuktrelaterade skador kan uppkomma på fönsters karm, bågar och även i väggkonstruktionen i anslutning till fönster.
