Uppdragsnummer  
2025-S058

## ÖVERLÅTELSEBESIKTNING

**Brevik 1:149**

Tegelbruksvägen 36, 135 68 Tyresö

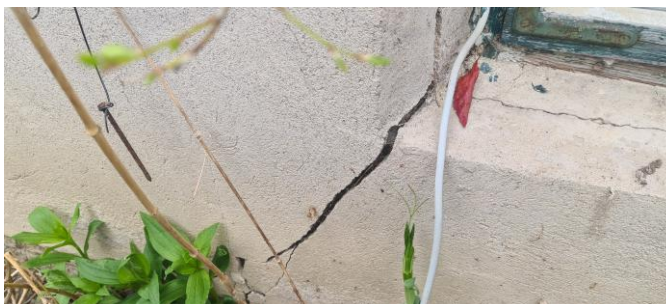
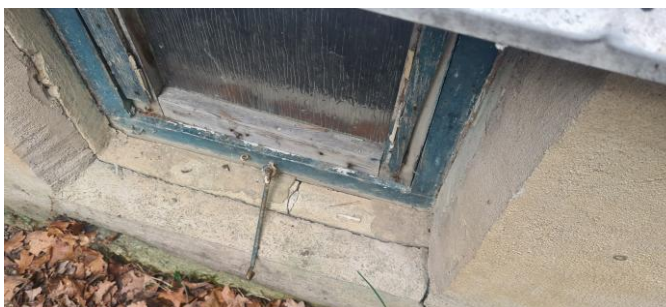
**Källare/Suterräng:**

- Färg och putssläpp.
- Isolering placerad på utsida sockel.

Källare/suterräng är en känd riskkonstruktion. Se riskanalys 3:1.

- 3:1** Närliggande planteringar kan komma att påverka grundkonstruktioner, fasader vind och tak negativt då rötter underminerar grundkonstruktioner (med risk för sättningsskador) och grenar fuktbelastar fasader. Takkonstruktioner kan även påverkas negativt (nedskräpning av tak, flyttande av takpannor och liknande) samt att planteringar kan täppa till luftspalter vid takfot.

Med anledning av att marken/berget sluttar mot grund ställer detta högre krav på dränering och tätskikt vilket ökar risken för att dagvatten kan tränga in under/i husgrunden och orsaka ökad fuktbelastning på material som förvaras i utrymmet samt även på bjälklaget vilket kan leda till fukt, mögel och eller rötelaterade skador.

Risk föreligger för att inklädda delar och/eller trädetaljer samt övrigt organiskt material som ansluter mot golv och väggar (trösklar, limmer, textil, papperstapeter och dylikt) i källaren kan ha fukt, mögel och rötelaterade skador med anledning av normalt förekommande fuktvandring genom grundmurar och golv samt om brister förekommer i dagvattenledningar, dränering och tätskikt. Eventuellt inbyggt/nyttjande av tryckimpregnerat virke i konstruktionen kan leda till ohälsosamma emissioner.

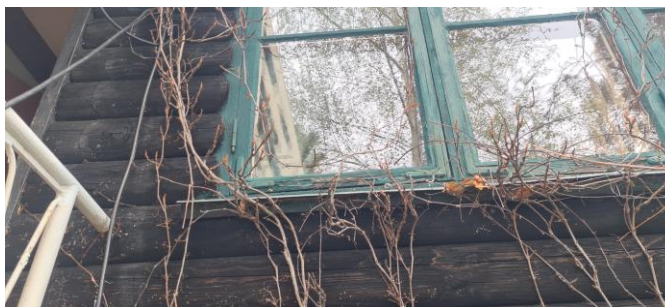
**Fasad:**

- Fasaden är missfärgad och urblekt, lokalt rötskadad.
- Ej frostsäker vattenutkastare.
- Växtlighet mot fasad.
- Vatten från utedel luft/luft leds ej bort från fasad och grund.

Se riskanalys 3:2.

- 3:2** Med anledning av fasadpanelens skick finns risk för att vatten kan ha trängt in bakom fasader i väggkonstruktionen och orsakat fukt, röt och/eller mögelskador.

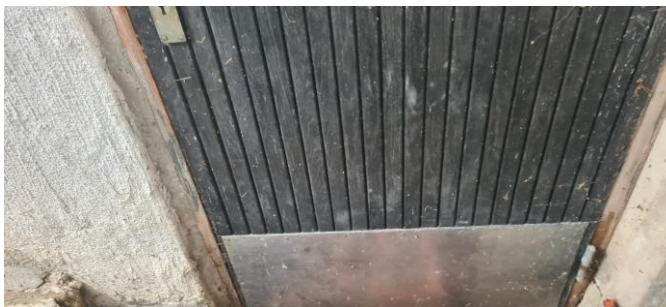
**Dörrar:**

- Dörr ner till källare är urblekt och torr, behov av underhåll.
- Igensatt dörr till kök.
- Entrédörr urblekt.
- Altandörrar missfärgade, torrspruckna och urblekta.

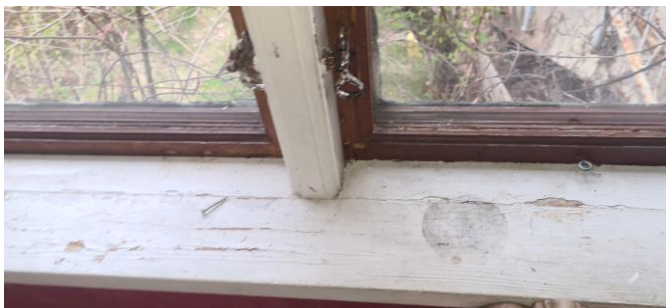
**Fönster:**

- De äldre 2-glas fönstren och karmar är urblekta, torrspruckna och färgflagnande. I behov av renovering

Se riskanalys 3:2.

Om inte fönster renoveras finns risk för att fuktelaterade skador kan uppkomma på fönsters karm, bågar och även i väggkonstruktionen i anslutning till fönster.

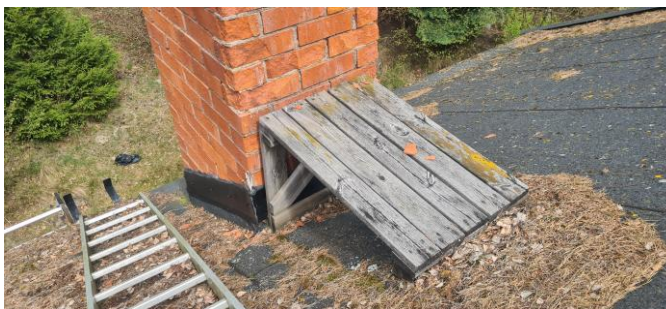
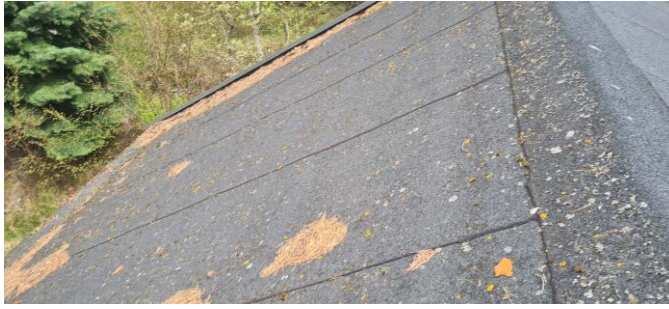
**Yttertak:**

- Taket är ej fullständigt besiktningsbart på grund av barr och löv.
- Mossa och skräp.
- Urblekt takfot och vindskivor.
- Trasig avvattnings, stuprör och hängrännor saknas delvis.

Se riskanalys 3:3

- 3:3** Oskyddad takpapp med brister i takgenomföringar, avsaknad av hängrännor, liggande löv och skräp är en risk ur läckagesynpunkt och risk föreligger för att fukt, mögel och/eller rötelaterade skador kan förekomma/uppträda på underliggande konstruktioner.

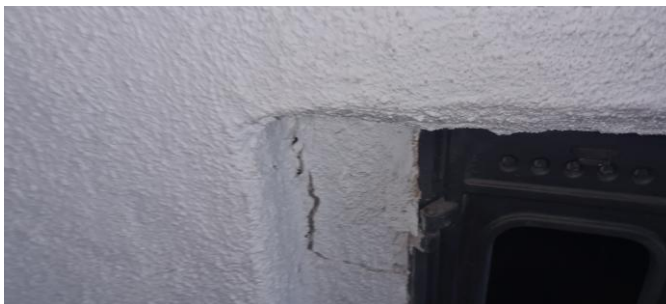
Vardagsrum:

-Sprickor i murningen på spiskåpan.

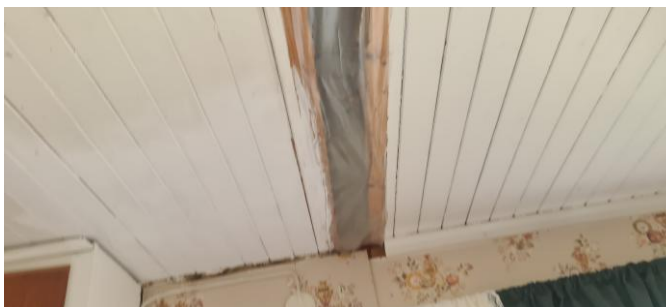
Kök:

-Äldre kök, ej funktionstestade vitvaror.

-Saknas tät botten i diskbänksskåp.

-Saknas fuktskydd under kyl, frys och diskmaskin.

-Trasigt kakel.

-Sår i tak efter ombyggnad.

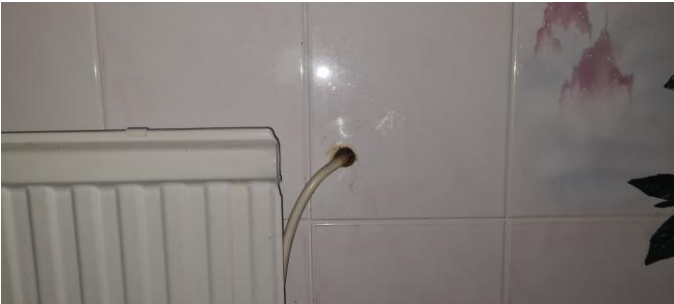
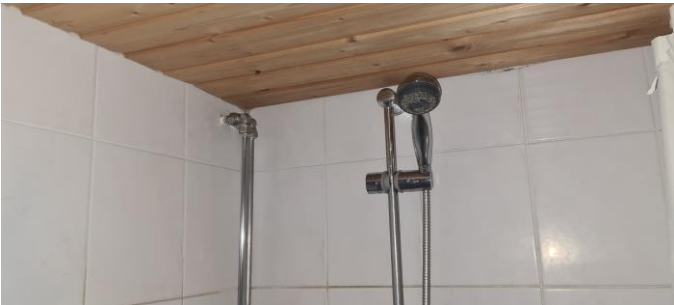
| <b>Duschrum:</b> | -Väggnära golvbrunn.<br>-Otätheter i tätskikt.<br>-Förhöjningsring i golvbrunn.<br>-Tätskikt sticker fram i golvbrunn.<br>-Rör genomföring i våtzon 1.<br>Se riskanalys 3:4.<br><br> |

- 3:4** Äldre tät/ytskikt har nedsatt funktion vilket innebär att ytskiktet/tätskiktet inte längre är vattentätt och risk finns för att vatten tränger igenom ytskiktet/tätskiktet.

Väggnära golvbrunn är en risk ur fuktsynpunkt då det kan försvåra tätningen runt golvbrunnen. Om brister i tätningen skulle uppträda/förekomma kan skador förekomma/uppträda i anslutning till de noterade bristerna.

Felaktigt tillskuren brunnsmanschett kan medföra att manschetten tätar dåligt mellan golvbrunn och golvets tätskikt samt att det även kan medföra kapillärsug i manschetten.

Otäta håltagningar i våtrum samt särskilt i våtzone 1 är en risk vid fuktbelastning av aktuellt område.

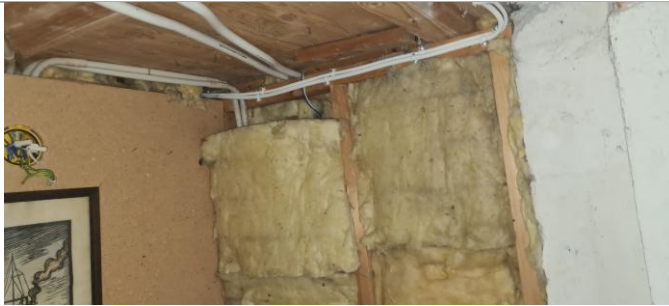
| <b>Groventré:</b> | -Gjutsprickor i golv.<br>-Saknas ytskikt, isolering synlig. |

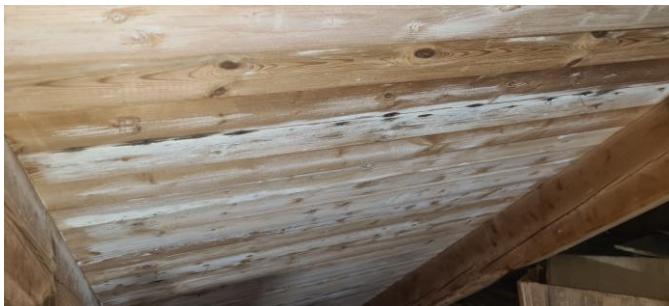
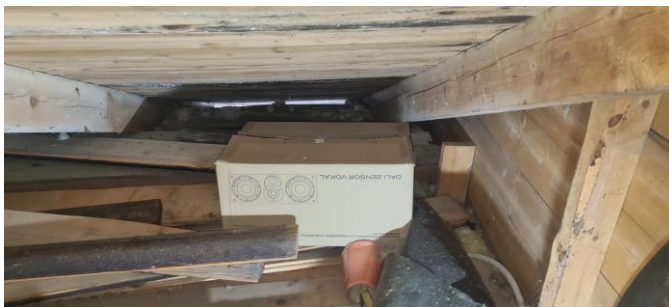
### Vind:

- Spår av fukt på råspont noterades, även vid genomföringar.
- Mikrobiell påväxt.
- Isolering ligger ojämnt.
- Takfot delvis tilltäppt.

Se riskanalys 3:3.

Om inte konstaterade brister på vinden åtgärdas finns risk för att fukt, röt och/eller mögelskador kan komma att uppträda.

Då missfärgningar (mögel) förekommer på takpanelen finns risk för att missfärgningarna kan komma att öka. Vinden bör ses över kontinuerligt så att man kan hålla uppsikt över eventuella framtida förändringar. Avsaknad av isolering/dåligt utlagd isolering på delar av vind ökar fuktbelastningen på vinden vilket kan leda till fukt, mögel och eller rötelaterade skador på vindskonstruktioner. Även värmeförlusterna blir större.
