Uppdragsnummer
2025-S006

ÖVERLÅTELSEBESIKTNING

LINDE 7:74

Lyckogången 68, 13554 TYRESÖ

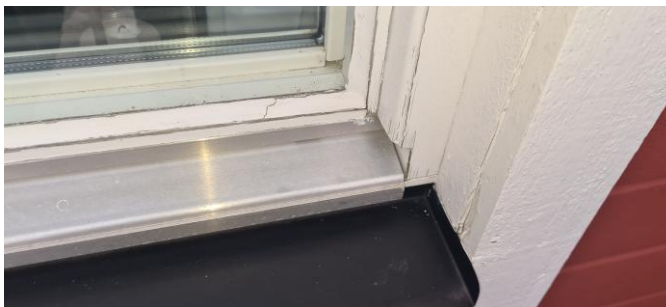
Mark:	-----
Grundmur/Hussockel: Suterräng:	-Inklädda golv och påreglade väggar. Suterräng är en känd riskkonstruktion. Se riskanalys 3:1.
Grundmur/Hussockel: Platta på mark med okänd isolering:	Platta på mark med okänd underliggande isolering är en känd riskkonstruktion. Se riskanalys 3:1. -Avrinning slutar direkt vid grund. <i>Led bort från grund.</i>
Fasad:	-Fasaden något urblekt. -Luft-luftvärmepumpens kondensvatten leds ej bort från grund och fasad.  
Dörrar:	-Altandörr är urblekt, torr och trög. I behov av underhåll.  
Fönster:	-Fönster och karmar är urblekta och delvis torrspruckna nertill. Isolerglas är äldre än 20 år (risk finns för ålderslitage med läckage/punktering som en följd). -Fönsterfoder är urblekta.

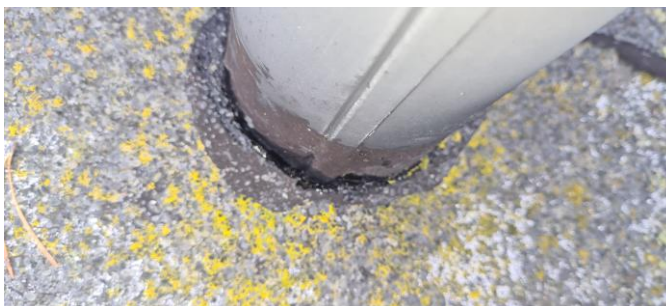
Altan vid entré:	-----
Yttertak:	<p><i>Taket har passerat sin tekniska medellivslängd.</i></p> <ul style="list-style-type: none">-Otäta takgenomföringar.-Färgflagnande, äldre plåtar och plåtdetaljer.-Äldre takpapp.-Plasttak missfärgat. <p>Se riskanalys 3:2.</p>
Förråd:	<p><i>-Enklare oisolerat förråd. Taket har passerat sin tekniska medellivslängd.</i></p> <p><i>Taket bör bytas.</i></p>
Altan på baksida:	Altan stolpar är urblekta och färgflagnande

- 3:2** Låglutande tak är en känd riskkonstruktion, risk finns för att fukt, mögel och/eller rötrelaterade skador kan uppstå om brister uppstår i anslutningar/skarvar och/eller runt anslutningen mellan takpapp och takgenomföringar.

Av åldersskäl och konstaterade brister är yttertaket åldersmässigt avskrivet. Med anledning av dåliga /otäta takgenomföringar ökar risken för att läckage kan komma att uppstå. Om läckage inträffar kan fukt, mögel och/eller rötrelaterade skador uppstå på underliggande konstruktioner.

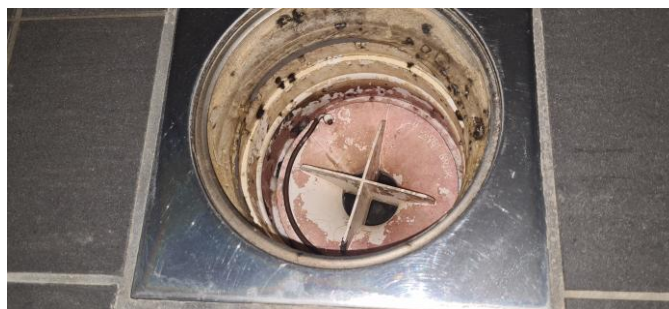
-Förhöjningsringar i golvbrunn.

Se riskanalys 3:3

Förhöjningsring i golvbrunn är en risk om tätningen mellan ring och brunn av åldersskäl har brister.
