Uppdragsnummer  
2025-S061

## ÖVERLÅTELSEBESIKTNING

**Tyresö 1:825**

Lökholmen 1, 135 67 Tyresö

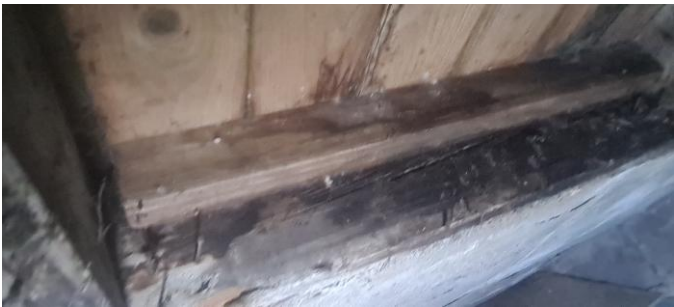
| <b>Grundmur/Hussockel:</b><br><br><b>Krypgrund med<br/>avfuktare:</b> | <p>-Sprickor i sockel, grundmur. Se fortsatt teknisk utredning 4:1.</p> <p>Krypgrunden är fullständigt besiktad förutom ca 2 meter längst in där det är för lågt för att kunna besikta fullständigt.</p> <p>-Mikrobiell påväxt.</p> <p>-Lös otät ventil vid ingång till krypgrund.</p> <p>-Det saknas delvis papp mellan plint och mark.</p> <p>-Varmvattenberedare installerad i krypgrund.</p> <p>-Spår av fukt på markplast.</p> <p>-Sprickor i grundmurar.</p> <p>Se riskanalys 3:1.</p> <p>-Spår av fukt/fukt på trossbotten.</p> <p>Se fortsatt teknisk utredning 4:2.</p> |

Krypgrunder (även med avfuktare om det finns brister) betraktas idag som kända riskkonstruktioner och är en känslig konstruktion ur fuktsynpunkt sett bland annat beroende på årstidsvariationer i temperatur och fuktbelastning från mark. Under de perioder då lufttemperaturen utomhus är högre än i kryptrymmet, kommer varm fuktig luft in i ett kallare utrymme och höjer den relativa luftfuktigheten i kryptrymmet. Risk för skador föreligger och skador kan uppstå såsom fukt, mögel och rötelaterade skador som möjlig följd. Eventuellt inbyggt/nyttjande av tryckimpregnerat virke i konstruktionen kan leda till kraftig avvikande lukt.

- 4:1 Sprickor i grundmurarna/fasad vid skorsten ska hållas under uppsikt för att säkerställa att det är äldre rörelser/sättningsskador. Om sprickorna ändrar karaktär ska kontakt tas med fackman för utredning gällande rörelser/sättningar i huset.
- 4:2 Orsaken till samt omfattningen av spår av fukt/fukt på trossbotten i krypgrunden skall utredas och åtgärdas.
- 4:3 Omfattningen och orsakerna till fuktfläckar/spår av fukt i innertak ska utredas och åtgärdas vid behov.

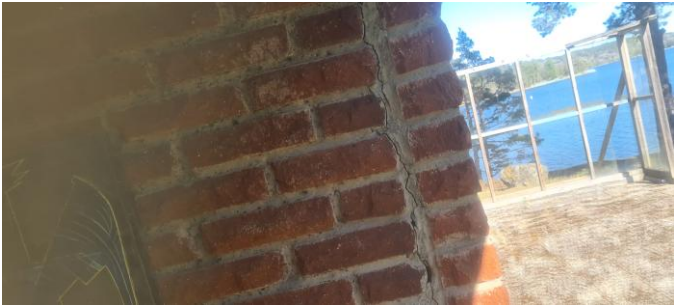
| <b>Fasad:</b> | <p>-Den nyare fasaden är urblekt och något torrsprucken.</p> <p>-Den äldre fasaden är urblekt, torrsprucken och delvis rötskadad.</p> <p>-Ej frostsäker vattenutkastare.</p> <p>-Tegelfasad vid skorsten är sprucken. Se fortsatt teknisk utredning 4:1.</p> |

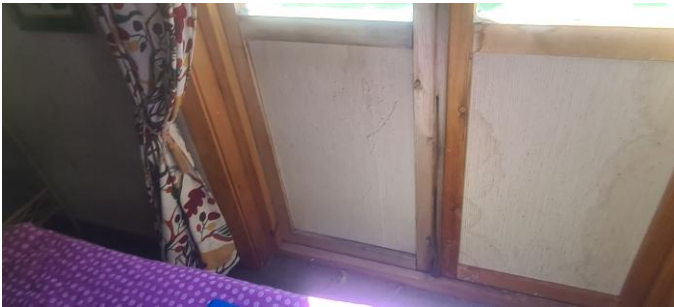
| | <ul style="list-style-type: none"> <li>-Tröskelplåtar saknas.</li> <li>-Spår av fukt på dörr till balkong. <i>Troligtvis då den stått öppen vid regn.</i></li> <li>-Balkongdörrens utsida är torrsprucken och färgflagnande.</li> </ul> |

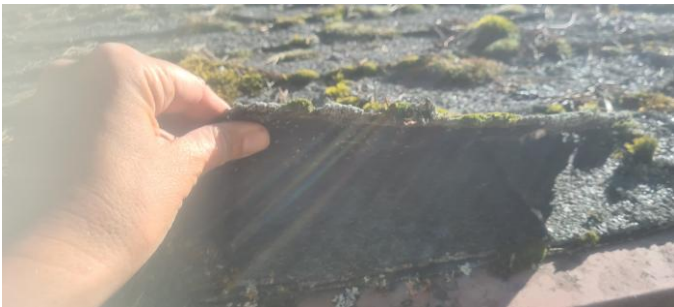
| <b>Yttertak:</b> | <p><i>Taket är av säkerhetsskäl endast besiktat från takfot.</i></p> <ul style="list-style-type: none"> <li>-Takets shingel är lös.</li> <li>-Mossa.</li> <li>-Takstege saknas.</li> <li>-Mossa och skräp.</li> <li>-Urblekt takfot.</li> <li>-Otäta, färgflagnande, äldre plåtar och plåtdetaljer.</li> </ul> <p>Se riskanalys 3:3</p> |

- 3:3** Med anledning av noterade brister (mossa, dåliga takgenomföringar och liknande) finns risk för att takläckage kan komma att uppstå/uppstått. Om inte noterade brister åtgärdas ökar risken för takläckage vilket kan orsaka fukt, mögel och/eller rötelaterade skador på underliggande konstruktioner.

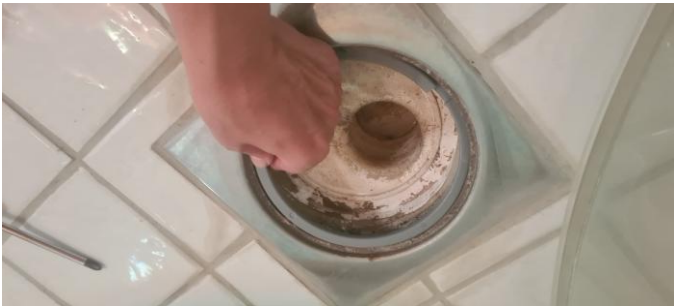
| <b>Badrum:</b> | <p><i>Tätskikt bakom kakel och under klinker är inte besiktningsbart. Kvalitetsdokument/våtrumsintyg uppvisades inte.</i></p> <ul style="list-style-type: none"> <li>-Fönster i våtzon 1, skyddas av duschvägg.</li> <li>-Klämringen är helt lös.</li> <li>-Saknas mekanisk frånluft.</li> </ul> <p>Se riskanalys 3:4.</p> |

- 3:4** Avsaknad av mekanisk ventilation i våtrum ökar risken för fukt, mögel och/eller rötelaterade skador i omkringliggande konstruktioner (vind/tak/vägg mm). Eftersom fuktig luft och vattenånga då ej ventileras bort på ett effektivt sätt utan i stället riskerar att läcka in i omkringliggande konstruktioner.

Lös klämring ökar risken för att vatten kan tränga ner under tätskiktet i anslutning till golvbrunnen.
