## ÖVERLÅTELSEBESIKTNING

**HANVIKEN 1:14**

Uppdragsnummer: V2002709

Ringvägen 6

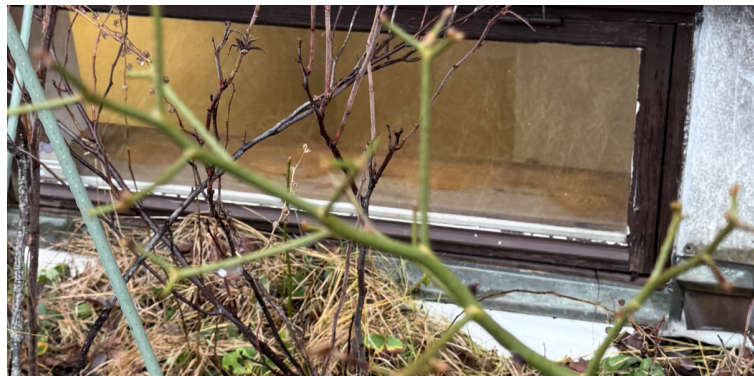
Äldre fönster i behov av renovering/underhåll pga. ålders- och förslitningsskador.

Källarfönster (Äldre) noteras ligga nära mark vilket kan medföra högre fuktbelastning vid regn och snösmältning med risk fuktskador i fönsterdetaljer och närliggande konstruktioner  
Se riskanalys 3.2

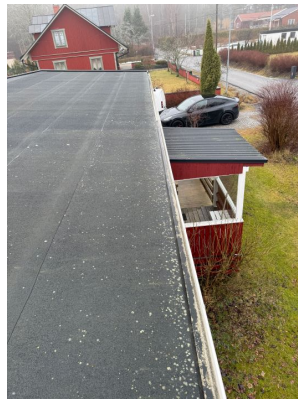
Låglutande papptak från 2014  
Se riskanalys 3.3

Pappvåder ligger horisontellt lagda, enligt anvisningar för läggning på tak med lägre taklutning bör våder läggas längs med takets lutning

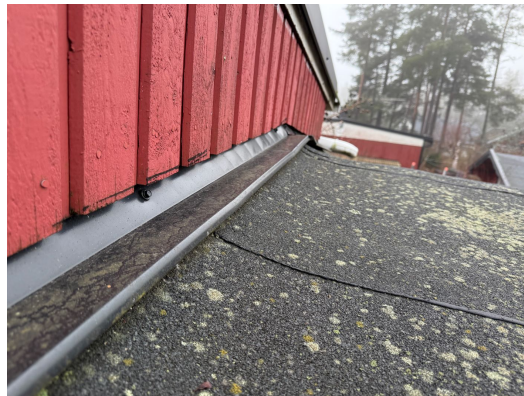
Bristande lutning på plåtlist mellan garage och hus  
Se riskanalys 3.2

Bristande täthet kan medföra risk för läckage och fuktrelaterade skador i underliggande konstruktioner.

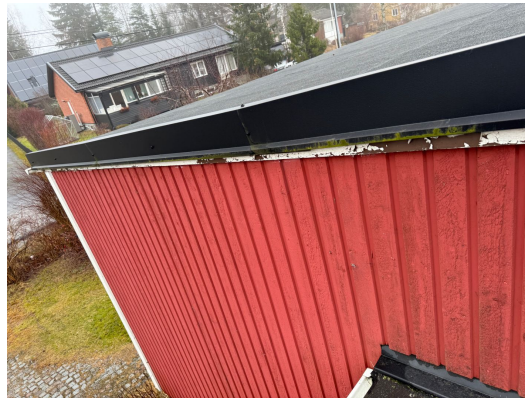
## Färgsläpp/torksprickor i vindskivor

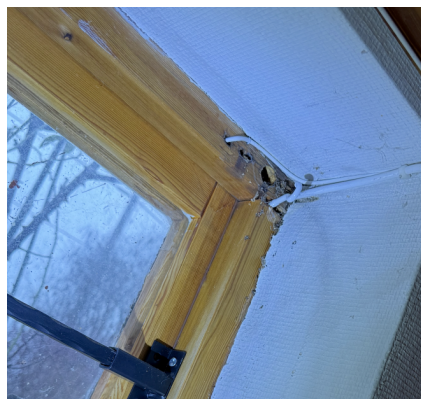
Invändigt runt fönster i källarplan noteras ett antal tecken på inträngande fukt vilket bör beaktas  
Torrt vid besiktningstillfället

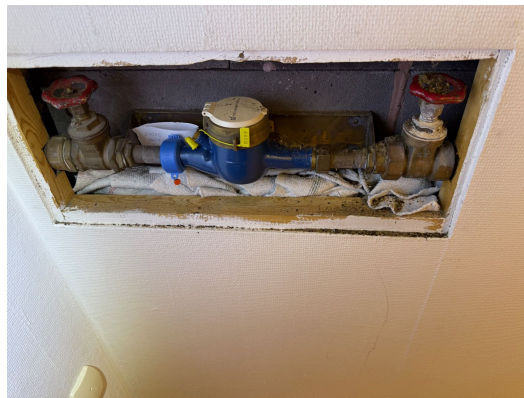
02 Rum 1

Installation för inkommande vatten i vägg  
Tät botten saknas  
Se riskanalys 3.6

Kopplingar/installationer för vatten inbyggda i vägg/utrymme som saknar underliggande tät botten och fuktindikering innebär risk för fuktrelaterade skador i omkringliggande konstruktioner vid eventuellt läckage

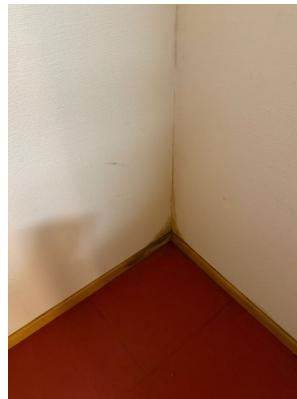
08 Klädkammare 2

Fuktfläck i väggvinkel

Enligt ombud ska detta ha uppstått i samband med översvämmat  
stuprör för flertalet år sedan

Torrt vid besiktningstillfället

Man bör som köpare beakta att bakomliggande konstruktioner ej är  
kontrollerat

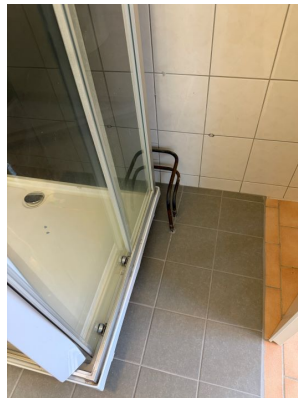
05 Våtrum

Rör genomföringar i golv/vägg i våtzone
