Uppdragsnummer  
2025-S025

## ÖVERLÅTELSEBESIKTNING

### ÄLTA 85:9

Hämplingevägen 40, 138 37 Älta

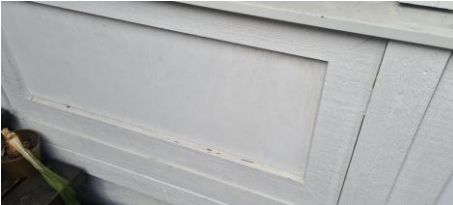
| Fasad: | <ul style="list-style-type: none"><li>-Delvis urblekt takfot.</li><li>-Bröstning under fönster urblekt och delvis färgflagnande.</li></ul> |

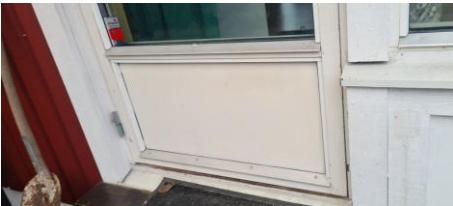
| Dörrar: | <ul style="list-style-type: none"><li>-Dörrar är urblekta.</li><li>-Dörr till uthyrningsdel torr färgflagnande karm.</li><li>-Fotbleck vid entrédörr och uthyrning färgflagnande.</li></ul> |

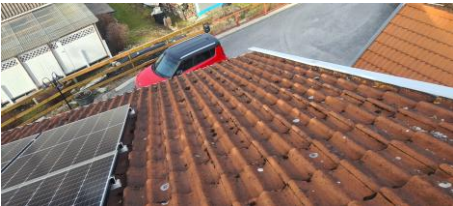
| Yttertak: | <p><i>Taket är av säkerhetsskäl endast besiktat från takfot och begränsat till takstege. Ej fullständigt besiktningsbart på grund av solceller.</i></p> <p>Taket har passerat sin tekniska medellivslängd.</p> <ul style="list-style-type: none"><li>-Mossa.</li><li>-Board är en svag underlagtakstakskonstruktion.</li></ul> <p>Se riskanalys 3:1</p> |

- 3:1** Taket har passerat sin tekniska medellivslängd.  
Underlagstak med boardskivor klassas som en svag undertakskonstruktion eftersom boardskivorna har ett begränsat fuktmotstånd samt att boardskivorna är mjuka vilket ger glipor och risk för att skivorna lossnar och kan därför vid läckage via takbeläggningen orsaka fukt, mögel och/eller rötrelaterade skador i underliggande konstruktioner.
- 3:2** Äldre tät/ytskikt har nedsatt funktion vilket innebär att ytskiktet/tätskiktet inte längre är vattentätt och risk finns för att vatten tränger igenom ytskiktet/tätskiktet.

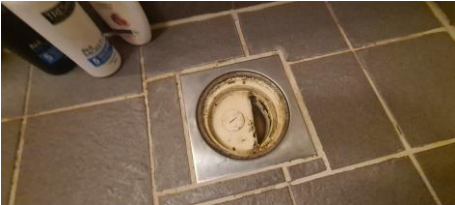
| <b>Badrum:</b> | <p><i>Tätskikt bakom kakel och under klinker är inte besiktningsbart.</i></p> <p>-Våtrummet har passerat sin tekniska medellivslängd.</p> <p>-Äldre tät och ytskikt.</p> <p>-Väggnära golvbrunn.</p> <p>-Mindre hål i kakel efter hyllor etc. tätade med silikon.</p> <p>Se riskanalys 3:2.</p> |

Då det är svårt att få ett tillräckligt fuktskydd mot fönster och dörrkarmar i våtrum ökar risken för skador i anslutning till fönster och dörrar som är placerade i våtzon 1.

Väggnära golvbrunn är en risk ur fuktsynpunkt då det kan försvåra tätningen runt golvbrunnen. Om brister i tätningen skulle uppstå/förekomma kan skador förekomma/uppstå i anslutning till de noterade bristerna.

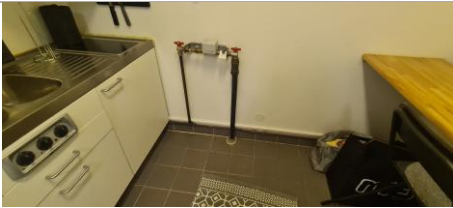
| <b>Tvättstuga:</b> | <p><i>Tätskikt under klinker är inte besiktningsbart.</i></p> <p>-Våtrummet har passerat sin tekniska medellivslängd.</p> <p>-Rör genomföring i golv.</p> <p>Se riskanalys 3:2.</p> |

Rör genomföringar i golvtätskikt innebär en ökad risk för att fukt, mögel och eller rötrelaterade skador kan komma att uppstå då det är svårt att täta fullgott runt tappvatten och värmerör.
