## ÖVERLÅTELSEBESIKTNING

**NÄSBY 4:473**

Uppdragsnummer: V2002724

Mellangårdsvägen 16

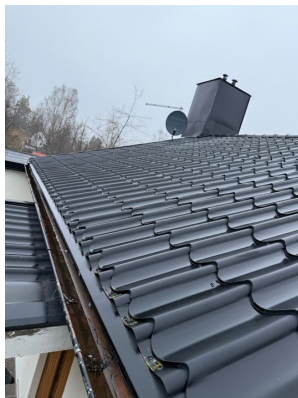
Äldre hängrännor och stuprör med färgsläpp och ytrost, otätheter i skarvar

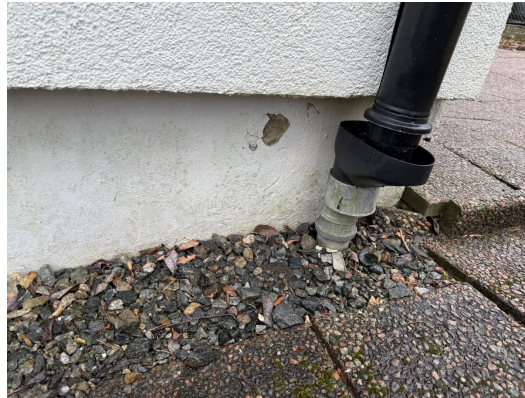
Svackor förekommer

Okänt utförande på dagvattenledningar under mark  
Underdimensionerade rör

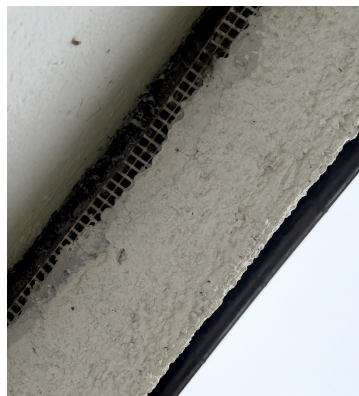
Putsad fasad med underliggande isolerskiva, enligt säljare utfört med  
underliggande luftspalt

Luftspalt kan noteras på flertalet ställen

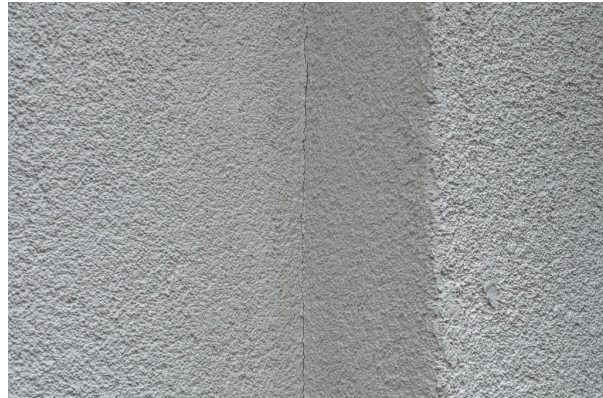
#### Mindre sprickor i fasadputs

Denna typ av fasad kräver oftast mindre underhåll. Med tiden uppstår det ofta sprickbildningar i främst hörn, fasadbrytningar vid fönster och dörrar samt urslag. Dessa bör lagas/bättras så att inte vatten tränger in bakom putsen och orsakar frostsprängningar eller liknande.

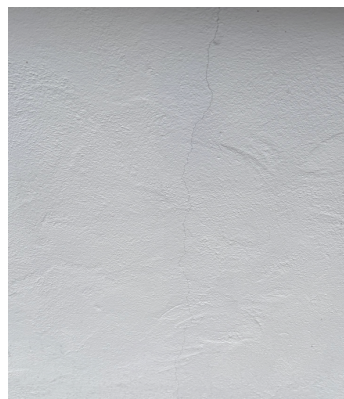
Underliggande färg/putssläpp, främst mot mark

Flertalet mindre sprickbildningar förekommer i grundmurar

Dessa är enligt bedömning av estetisk karaktär men man bör vara medveten om att det vid ett besiktningstillfälle är omöjligt att avgöra sprickors omfattning och eventuella påverkan på stabilitet. Man bör därför kontrollera dessa samt hålla under uppsikt för att upptäcka eventuella förändringar

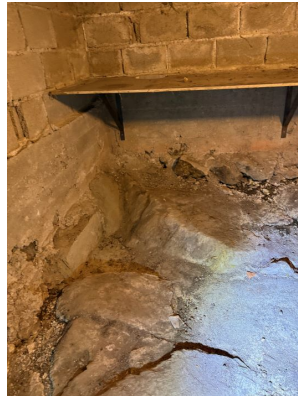
Krypgrund med bjälklag av betongbalkar och betongkassetter (s.k. ERGE-bjälklag). Övan betongkassetterna isolerade och uppbyggda golv med okänt utförande. Se riskanalys 3.2

Fukt och spår efter vattenrinningar i anslutning mot grundmurar

Fuktgenomslag i grundmurar vilket är en indikation på brister i dränering

Krypgrund betraktas allmänt som en riskkonstruktion med avseende på fuktelaterade skador på grund av att fuktmässiga förutsättningar för mikrobiell tillväxt periodvis kan finnas i en krypgrund t ex. kondens eller vatteninträngning. Detta kan medföra risk för mögel- och rötskador med konstruktionsförsvagningar i mot grunden anslutande konstruktioner samt att mark kan avge "dålig lukt" som kan tränga upp i bostaden och även luktsmitta anslutande bjälklag, väggar, mm.

För att säkert fastställa grundens funktion och golvbjälklagets kondition krävs alltid en fortsatt teknisk undersökning.

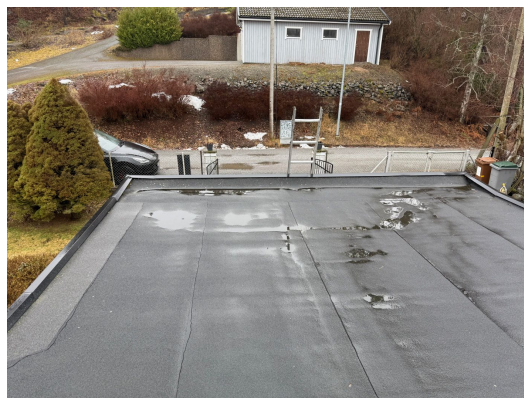
Låglutande papptak från 2017

Svackor/vattenpölar noteras på taket  
Se riskanalys 3.3

Platta alt. låglutande tak utgör alltid riskkonstruktioner för läckage med anledning av att vatten ej har samma möjlighet att rinna av som från tak med brantare lutning. Vatten som blir stående i anslutning till känsliga punkter på taket såsom skarvar eller genomföringar innebär ökad risk för läckage.

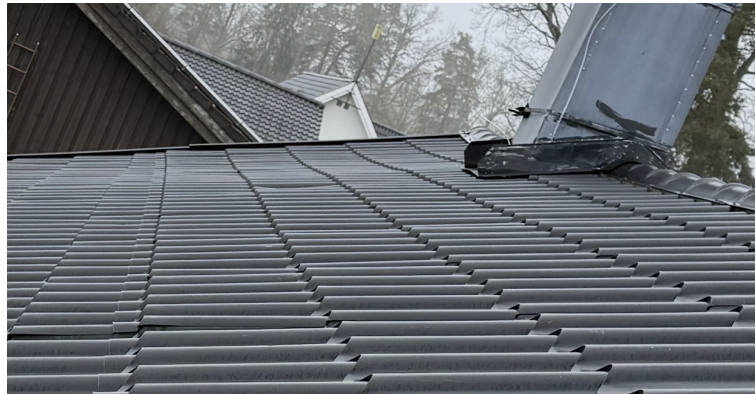
Korrugerat plåttak från 80/90-tal enligt säljare

Teknisk livslängd uppnådd  
Se riskanalys 3.4

Man har tidigare haft ett läckage som ska vara lagat, dock noteras tecken på inträngande vatten vid besiktningstillfället  
Se fortsatt teknisk utredning 4.1

Den korrugerade plåten är nedtrampad lokalt

Svackor noteras i taket

Med avseende att takets yt och tätskikt är åldersmässigt avskrivet bör man vara uppmärksam på att risken för skador ökar på grund av bristande täthet eller vattenavvisande motstånd.

Beakta att det förekommer pågående läckage

Det är viktigt med regelbunden översyn och justering av spikar/skruvar/gummitätningar för att förhindra läckage samt löpande målningsunderhåll.

För att vidare undersöka det pågående läckagets orsak och omfattning rekommenderas en fortsatt teknisk utredning.

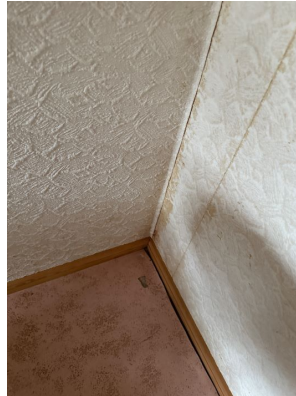
Missfärgningar/fuktfläckar på ett antal ställen i källarplanets påbyggda delar vilket är en indikation på tillskjutande fukt  
Se fortsatt teknisk utredning 4.2

Missfärgningar/fuktfäckor som noteras i delar av källaren påbyggda konstruktioner och även garage innebär att risk för fuktrelaterade skador föreligger. Rekommenderas fortsatt teknisk utredning för att fastställa orsak, omfattning samt nödvändiga åtgärder.

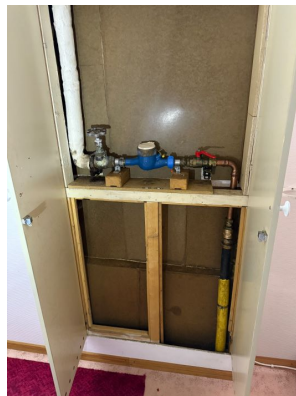
## 01 Hall

Installationer för inkommande vatten i påbyggd vägg  
Tät botten och skvallerrör saknas  
Se riskanalys 3.7

Kopplingar/installationer för vatten inbyggda i vägg som saknar underliggande tät botten och fuktindikering innebär risk för fuktrelaterade skador i omkringliggande konstruktioner vid eventuellt läckage

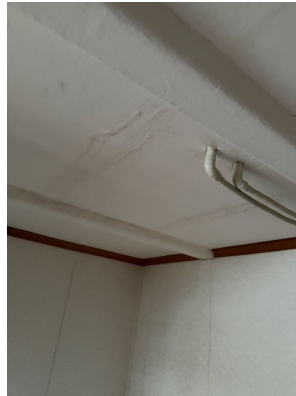
Missfärgningar/blåsor i bjälklag under badrum  
Torrt vid besiktningsstillfället  
Se fortsatt teknisk utredning 4.2

Även noterade fuktrosor i bjälklag under våtrummet bör utredas

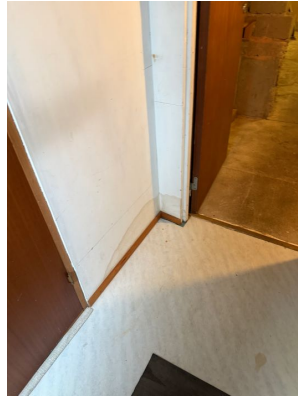
05 Groventré

Fuktros i vägg

Torr vid besiktningstillfället

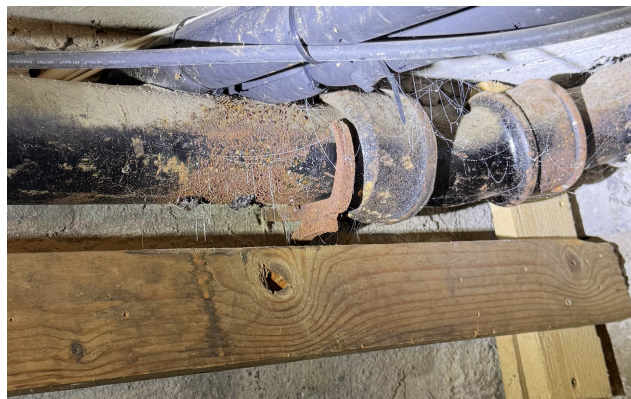
06 Pannrum Grovutrymme

Sönderrostat gjutjärnsavlopp

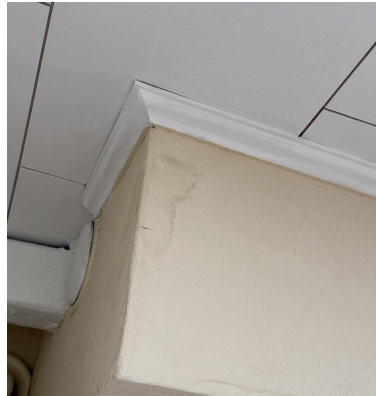
03 Rum 1

Fläckar i vägg/tak  
Se även notering "Vindsutrymme"  
Se fortsatt teknisk utredning 4.1

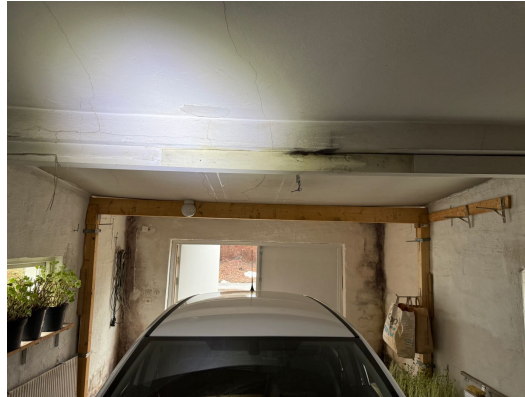
Svackor i tak

Säljare har förstärkt provisoriskt

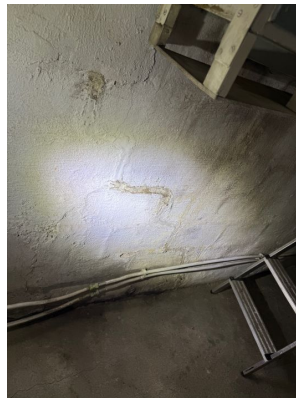
Lagade sprickor i garagets stomme

Det har vid besiktningstillfället inte utretts huruvida dessa sprickbildningar är gamla och avstannade eller pågående eller hur de påverkar byggnaden ur hållfasthetssynpunkt.

För att kunna kontrollera huruvida sprickbildningar i byggnaden är pågående eller ej, erfordras att så kallad precisionsavvägning utförs. En sådan mätning bör ske regelbundet under minst ett år för att man ska kunna bedöma eventuella rörelser.

Bör kontrolleras samt hållas under uppsikt för att upptäcka eventuella förändringar

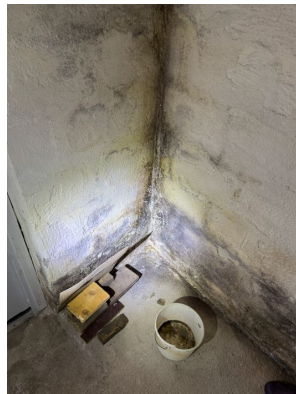
Missfärgningar i golv/väggvinklar samt innerhörn

Vid besiktningstillfället indikeras fukt i missfärgningar

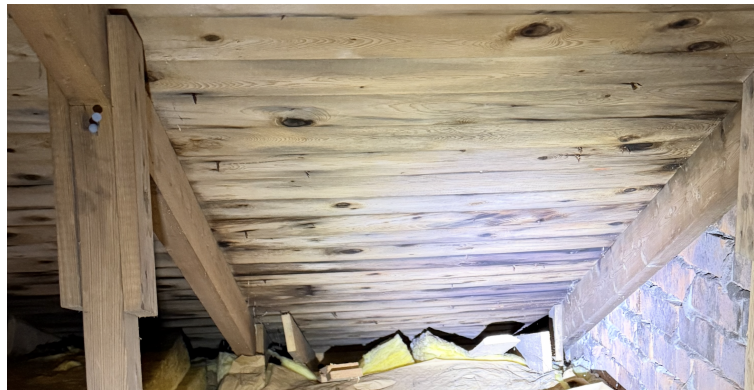
Påväxt på yttertakets insida vilket tyder på kondens i vindsutrymmet  
Vid uppstigning i vindsutrymmet kan en avvikande lukt noteras  
Se fortsatt teknisk utredning 4.4

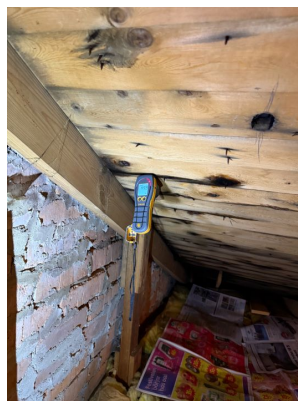
Synliga tecken på pågående läckage  
Se fortsatt teknisk utredning 4.1
