## Utlåtande över

## ÖVERLÅTELSEBESIKTNING

**Näsby 4:1114**

Skolvägen 6, 135 55 Tyresö

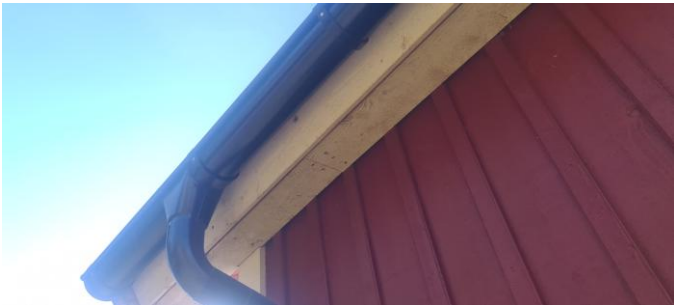
| Yttertak: | <p><i>Taket är av säkerhetsskäl endast besiktat från takfot,nock och begränsat till takstege.</i></p> <p>-Takfoten vid gavel omålad.<br/>-Takfot urblekt.<br/>-Vindskivor urblekta.</p> |

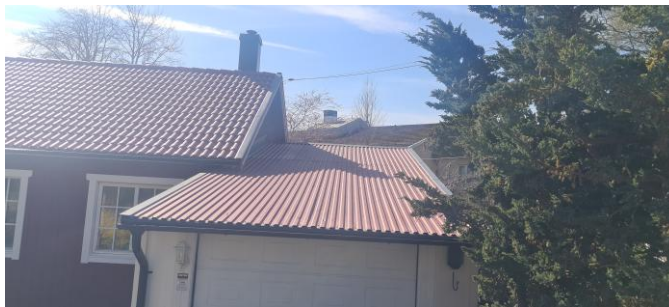
Yttertak över garage,  
groventré och relax:

-Urblekt plåt.  
-Taket är ett parallelltak  
Se riskanalys 3:2.

- 3:2** Parallelltak är en riskkonstruktion, om ventilationen mellan innertaket och yttertaket är felaktig och/eller bristfällig finns risk för att den varma luften som stiger upp ifrån inomhusmiljön inte kan ventileras bort, luften kondenserar då och kan ge upphov till fukt, mögel och/eller rötelaterade skador.

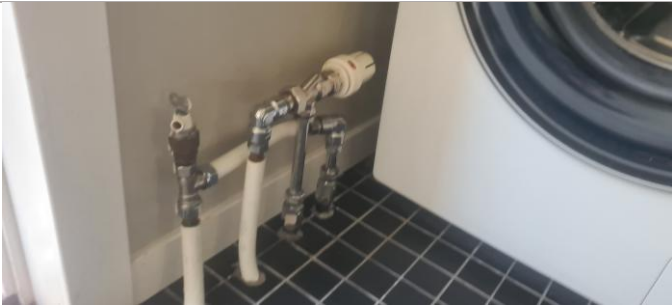
| Tvättstuga: | <p>-Rör genomföring i golv.</p> <p>Se riskanalys 3:3.</p> <p>-Frånluft i badrummet bredvid.</p> <p>-Inkommande vatten i rum utan golvbrunn. Kompletterat med fuktlarm.</p> |

- 3:3** Rörgenomföringar i våtzon 1 innebär en ökad risk då det är svårt att täta fullgott runt tappvatten och värmerör.
