Uppdragsnummer  
2025-S056

## ÖVERLÅTELSEBESIKTNING

### Alby 1:352

Flåhackebacken 70, 135 33 Tyresö

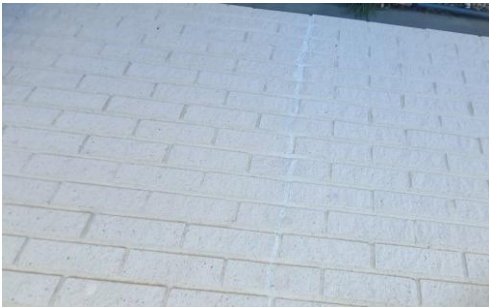
| Fasad: | -Träfasaden är urblekt.<br>-Sprickor i tegelfasad, se fortsatt teknisk utredning 4:1.<br> |

- 4:1 Sprickor i grundmurarna och i fasaden ska hållas under uppsikt för att säkerställa att det är äldre rörelser/sättningsskador. Om sprickorna ändrar karaktär ska kontakt tas med fackman för utredning gällande rörelser/sättningar i huset.

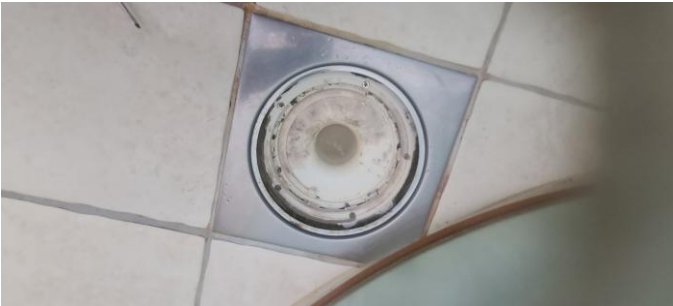
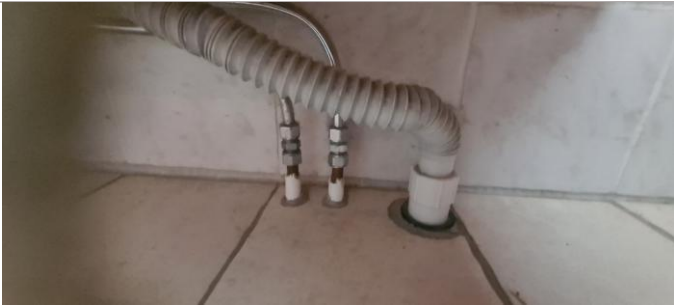
| Badrum: | <p><i>Tätskikt bakom kakel och under klinker är inte besiktningsbart.</i></p> <p>-Fönster i våtzon 1.</p> <p>-Tätskikt sticker fram under klämring i duschens golvbrunn.</p> <p>-Rör genomföring i golv.</p> <p>Se riskanalys 3:3.</p> |

- 3:3** Felaktigt tillskuren brunnsmanschett/tätskikt kan medföra att manschetten tätar dåligt mellan golvbrunn och golvets tätskikt samt att det även kan medföra kapillärsug i manschetten.

Då det är svårt att få ett tillräckligt fuktskydd mot fönster och dörrkarmar i våtrum ökar risken för skador i anslutning till fönster och dörrar som är placerade i våtzon 1.

Rörgenomföringar i våtzon 1 innebär en ökad risk då det är svårt att täta fullgott runt tappvatten och värmerör.
