Uppdragsnummer  
2025-S069

## ÖVERLÅTELSEBESIKTNING

### Trinntorp 1:65

Fasanvägen 24, 135 68 Tyresö

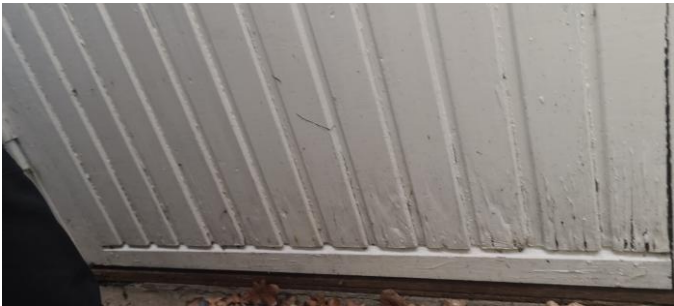
| <b>Dörrar:</b> | <ul style="list-style-type: none"> <li>-Dörr ner till källare är urblekt, torr och delvis rötskadad.</li> <li>-Tröskelplåt saknas till dörr ner till källare.</li> <li>-Altandörr urblekt och torr.</li> </ul> |

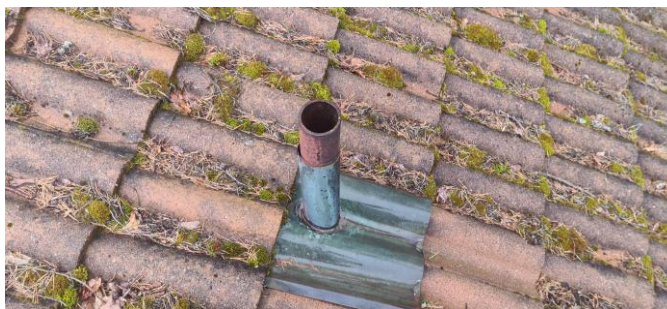
Taket har passerat sin tekniska medellivslängd.

-Mossa och skräp.

-Urblekt takfot och vindskivor.

-Saknasnockband.

-Ej spikade nockpannor och runt sidor, genomföringar.

-Färgflagnande, äldre plåtar och plåtdetaljer..

-Avrinning är äldre och rostig. *I behov av renovering, utbyte.*

Stuprör saknar nedre del.

-Urblekta och något spruckna vindskivor.

-Fuktgenomslag noteras på råsponten på insidan vind. Se Vind.

- 3:2** Med anledning av att den underliggande takpappen är torr och spröd i kombination med dåliga takgenomföringar, mosspåväxt och äldre plåtdetaljer på takpannorna ökar risken för att läckage kan komma att uppstå. Om läckage inträffar kan fukt, mögel och/eller rötelaterade skador uppstå på underliggande konstruktioner.

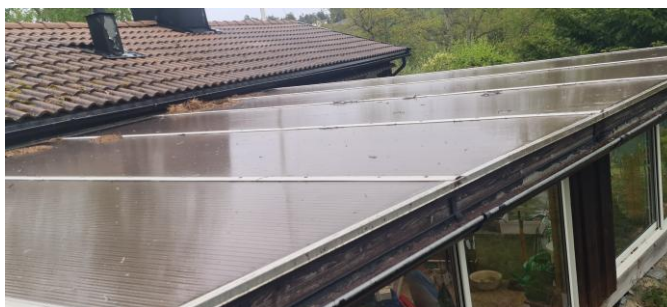
-Urblekta dörrar, tak, takfot och trädetaljer.

-Äldre plasttak.med skräp.

-Motfylld vägg, ej besiktningsbar. *Risk finns för fuktskada i vägg mot motfylld mur om tätskikt saknas.*

-Fönster saknas fönsterbleck.

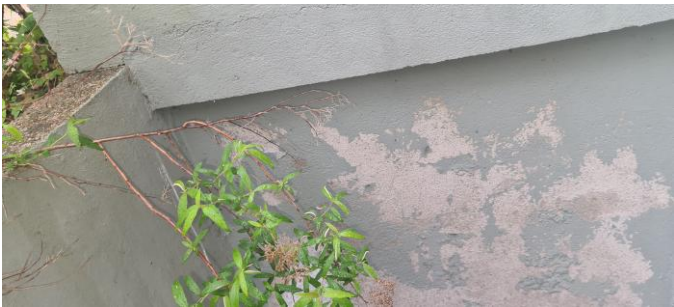
-Putssläpp.

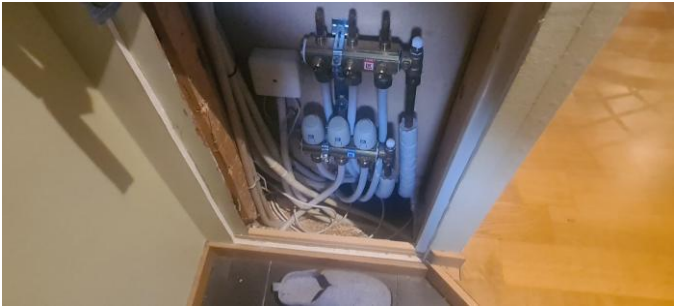
| Entré/Hall: | <p>-Golvfördelarskåp utan tät botten eller skvallerrör. <i>Komplettera med fuktlarm.</i></p> |

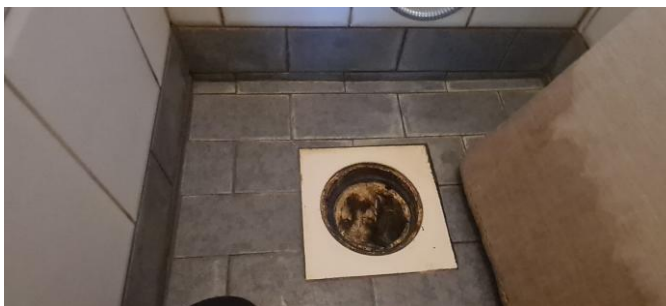
| Badrum: | <p><i>Tätskikt bakom kakel och under klinker är inte besiktningsbart.</i></p> <p>-Våtrummet har passerat sin tekniska medellivslängd.</p> <p>-Äldre tät och ytskikt.</p> |

- Golvbrunn är väggnära.
  - Lös termostat under handfat.
- Se riskanalys 3:3.

Väggnära golvbrunn är en risk ur fuktsynpunkt då det kan försvåra tätningen runt golvbrunnen. Om brister i tätningen skulle uppstå/förekomma kan skador förekomma/uppstå i anslutning till de noterade bristerna.

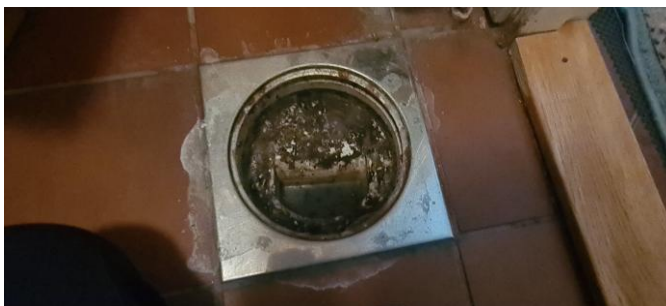
- Golvbrunnen har en förtöjningsring.
  - Rör genomföring i golv.
  - Vatten rinner ej ner i brunn utan ut mot tröskel,
- Se riskanalys 3:3.

Dåligt fall/bakfall på golv leder till att vatten leds ner dåligt till golvbrunnen. Vid bakfall kan vatten samlas och på sikt orsaka dålig lukt.

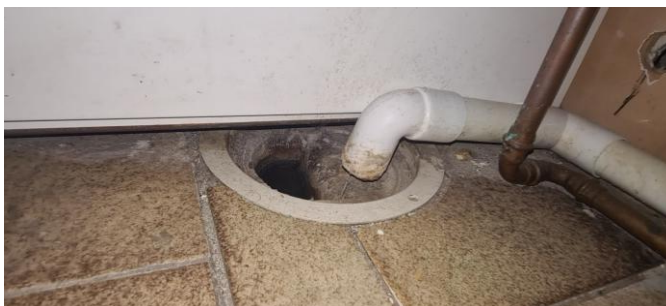
- Äldre tät och ytskikt.
  - Ej fullständigt besiktningsbar golvbrunn då den ligger under värmepumpen.
  - Saknas mekanisk frånluft.
  - Brunnen har svämmats några gånger enligt säljare.
  - Dåligt fall.
- Se riskanalys 3:3.

Avsaknad av frånluftsventilation i tvättstuga ökar fuktbelastningen i våtrummet och intilliggande utrymmen.

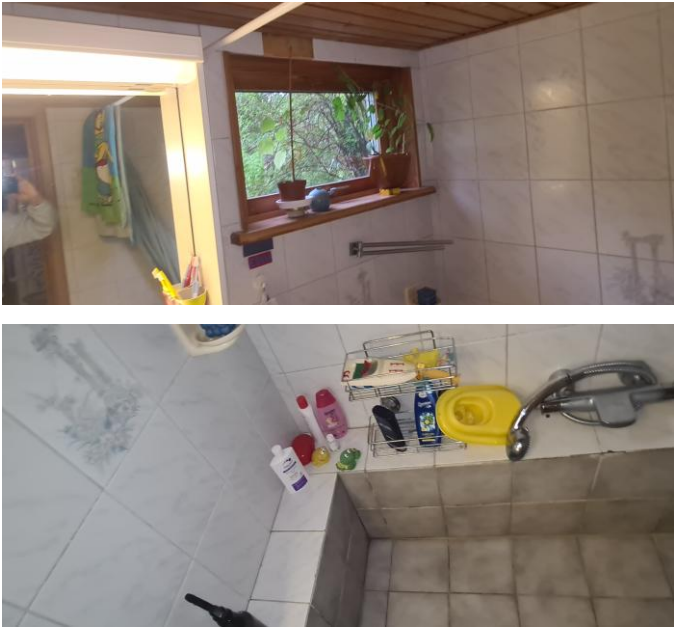
| <b>Badrum:</b> | <p><i>Tätskikt bakom kakel och under klinker är inte besiktningsbart.</i></p> <ul style="list-style-type: none"><li>-Våtrummet har passerat sin tekniska medellivslängd.</li><li>-Äldre tät och ytskikt med sprickor.</li><li>-Fönster i våtzon 1.</li><li>-Tätskikt sticker fram under klämring.</li><li>-Förhöjningsring i golvbrunn.</li><li>-Bom i plattor.</li></ul> <p>Se riskanalys 3:3</p> |
