Uppdragsnummer  
2025-S064

## ÖVERLÅTELSEBESIKTNING

### Ranunkeln 42

Ranunkelgränd 11, 135 37 TYRESÖ

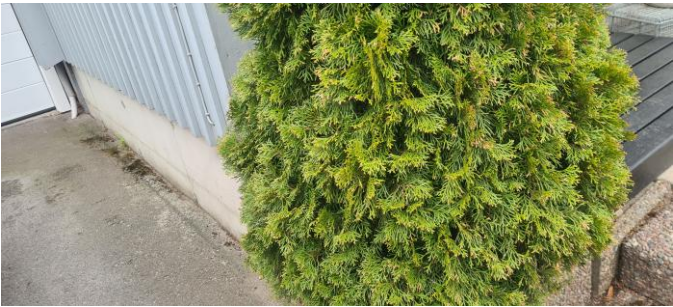
| <b>Mark:</b> | <p>-Växtlighet nära grund. Se riskanalys 3:1.</p> |
| <b>Grundmur/Hussockel:<br/>Platta på mark:</b> | <p>Betongplatta med okänd isolering och dränering är en känd riskkonstruktion, se riskanalys 3:1.</p> <p>-Mindre sprickor i sockel.</p> |
| <b>Fasad:</b> | <p>-Fasaden är urblekt.</p> <p>-Några lock glipar.</p> <p>-Lokalt torrsprucken panel.</p> <p>-Trasig vattenutkastare, bör bytas.</p> |

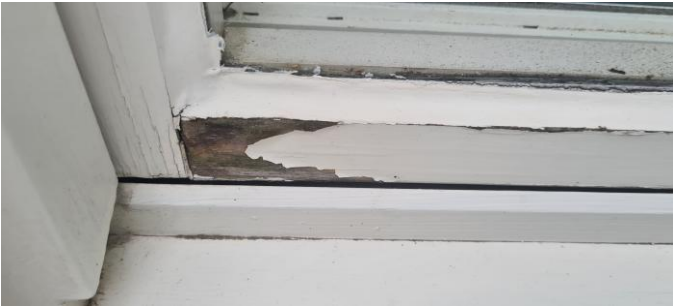
| <b>Fönster:</b> | <p>-Fönster och karmar är urblekta, färgflagnande och delvis torrspruckna nertill.</p> <p>Isolerglas är äldre än 20 år (risk finns för ålderslitage med läckage/punktering som en följd).</p> |
| <b>Entrétak:</b> | -Mossa och skräp. Se riskanalys 3:2. |
| <b>Yttertak:</b> | <p><i>Taken är av säkerhetsskäl endast besiktat från takfot och från mark.</i></p> <p>Taken har passerat sin tekniska medellivslängd.</p> <p>-Träfiberskivor och board är svaga undertakskonstruktioner.</p> <p>-Mossa på pannor.</p> <p>-Mossa i rännor.</p> <p>-Färgflagande avrinning.</p> |

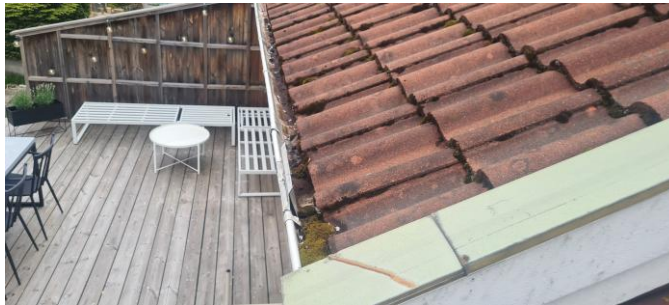
- Urblekt takfot och vindskivor.
  - Vindskiva lokalt rötskadad.
  - Urblekta, äldre plåtar och plåtdetaljer.
- Fuktgenomsslag noteras på insidan vind. Se Vind.  
Se riskanalys 3:2.

- 3:2** Taket har passerat sin tekniska livslängd och är tekniskt avskrivet. Med anledning av noterade brister (mossa, ojämna takpannor, dåliga takgenomföringar och liknande) finns risk för att takläckage kan komma att uppstå då underlagstaket inte är avsett att klara av större fuktbelastningar. Om inte noterade brister åtgärdas ökar risken för takläckage vilket kan orsaka fukt, mögel och/eller rötrelaterade skador på underliggande konstruktioner.

Då missfärgningar och spår av fukt förekommer på takp finns risk för att missfärgningarna kan komma att öka och är aktiva. Vinden bör ses över kontinuerligt så att man kan hålla uppsikt över eventuella framtida förändringar. Om inte noterade brister åtgärdas ökar risken för takläckage vilket kan orsaka fukt, mögel och/eller rötrelaterade skador på underliggande konstruktioner.

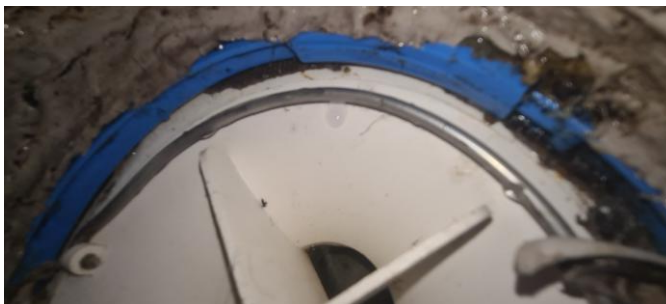
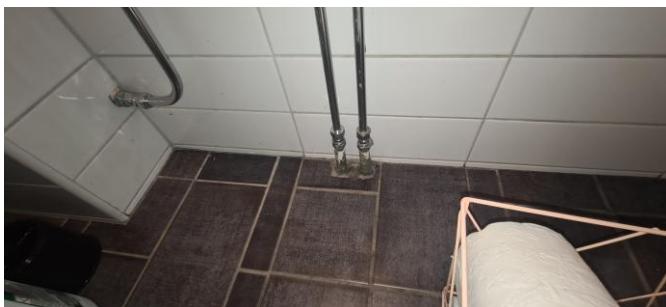
*Tätskikt bakom kakel och under klinker är inte besiktningsbart.  
Kvalitetsdokument/våtrumsintyg uppvisades inte.*

- Tätskikt sticker fram under klämring i dusch.
- Golvbrunn i dusch ej fullständigt besiktningsbar pga. massa.
- Golvbrunn under värmepump utgår ur besiktningen då ej besiktningsbar på grund av fog och fix.
- Rör genomföring i golv.
- Bomljud i enstaka platta.

- 3:3** Felaktigt tillskuren brunnsmanschett kan medföra att manschetten tätar dåligt mellan golvbrunn och golvets tätskikt samt att det även kan medföra kapillärsug i manschetten.

Dåligt fall/bakfall på golv leder till att vatten leds ner dåligt till golvbrunnen. Vid bakfall kan vatten samlas och på sikt orsaka dålig lukt.

Då flera kakel/klinkerplattor sitter bomt finns risk för att även underliggande tätskikt kan vara skadat.

Rör genomföringar i våtzon 1 innebär en ökad risk då det är svårt att täta fullgott runt tappvatten och värmerör.

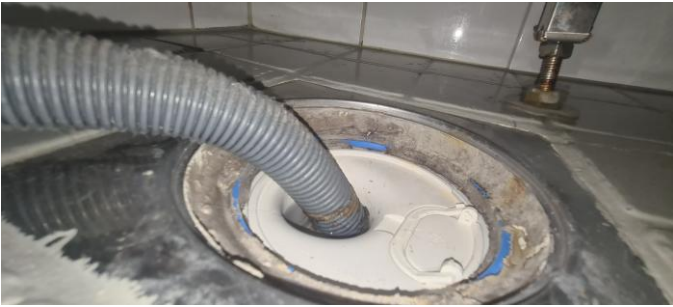
| <b>Badrum:</b> | <i>Tätskikt bakom kakel och under klinker är inte besiktningsbart.<br/>Kvalitetsdokument/våtrumsintyg uppvisades inte.</i><br><br>-Tätskikt sticker fram under klämring i dusch och under badkar.<br>-Bägge golvbrunnar är ej fullständigt besiktningsbara då manschetter är täckta med gummi och fix och fog.<br>-Rör genomföring i golv.<br>-Små hål efter duschvägg i kakel.<br>-Fönster i våtzon 1.<br>-Inget fall under badkar.<br> |

Då det är svårt att få ett tillräckligt fuktskydd mot fönster och dörrkarmar i våtrum ökar risken för skador i anslutning till fönster och dörrar som är placerade i våtzon 1.
