Uppdragsnummer  
2025-S076

## ÖVERLÅTELSEBESIKTNING

Bollmora 2:392  
Rågvägen 21, 13543 Tyresö

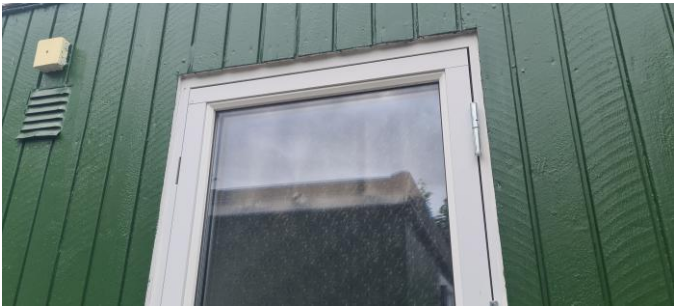
| <b>Fönster:</b> | <p>-Saknas övre fönsterbleck.</p> <p>Se riskanalys 3:2.</p> |

- 3:2** Med anledning av att överbleck saknas finns risk för att vatten kan tränga in bakom fasad via fönster och orsaka, mögel, fukt och/eller rötrelaterade skador.

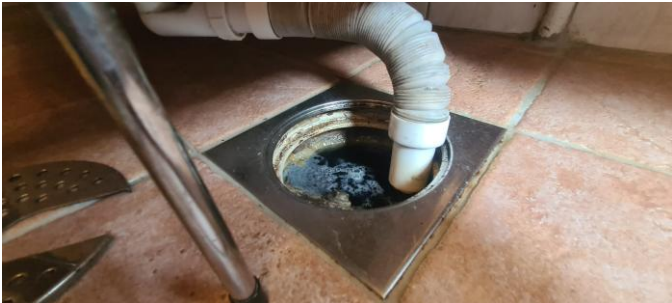
| <b>Badrum/ tvättstuga:</b> | <p>Tätskikt bakom kakel och under klinker är inte besiktningsbart. Kvalitetsdokument/våtrumsintyg uppvisades inte.</p> <p>-Saknas mekanisk frånluft.<br/>-Spricka i kakel vid ventil.<br/>-Äldre gjutjärnsbrunn.<br/>-Klinker på äldre matta. (Äldre tätskikt)<br/>-Rör genomföring i golv.<br/>-Dörr i våtzon 1.</p> <p>Se riskanalys 3:4.</p> |

- 3:4** Avsaknad av mekanisk ventilation i våtrum ökar risken för fukt, mögel och/eller rötrelaterade skador i omkringliggande konstruktioner (vind/tak/vägg mm). Eftersom fuktig luft och vattenånga då ej ventileras bort på ett effektivt sätt utan istället riskerar att läcka in i omkringliggande konstruktioner.

Rör genomföringar i våtzone 1 innebär en ökad risk då det är svårt att täta fullgott runt tappvatten och värmerör.

Då det är svårt att få ett tillräckligt fuktskydd mot fönster och dörrkarmar i våtrum ökar risken för skador i anslutning till fönster och dörrar som är placerade i våtzone 1.

Då tätskiktet i våtrummet bedöms som åldersmässigt avskrivet (plastmatta under klinker) samt att ett flertal brister noterades finns risk för att fuktskador kan komma att uppstå i anslutning till noterade brister.

Med anledning av spricka i kakel/klinker finns risk för att även underliggande tätskikt kan ha sprickor/brister.

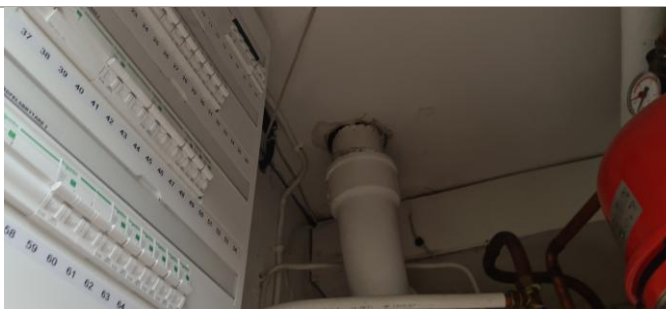
| <b>Pannrum:</b> | <p>-Rör genomföring i golv med otätheter.<br/>-Väggnära golvbrunn.<br/>-Spår av fukt vid avluftning.</p> |

Se riskanalys 3:3 och 3:4.

Då mindre spår av fukt noteras på innertak i pannrum vid genomföring, finns det risk för att spår av fukt är aktivt och kommer att öka. Detta kan leda till större fukt, mögel och eller rötrelaterade skador på takkonstruktionen.

Väggnära golvbrunn är en risk ur fuktsynpunkt då det kan försvåra tätningen runt golvbrunnen. Om brister i tätningen skulle uppstå/förekomma kan skador förekomma/uppstå i anslutning till de noterade bristerna.
