# Besiktningsprotokoll

Försäkringsbesiktning för Anticimex Säljarförsäkrat

| Boxvik 1:9 | | |
| Boxvik 220 | | |

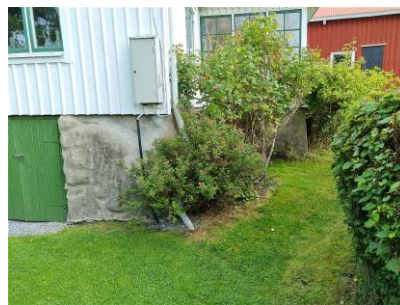
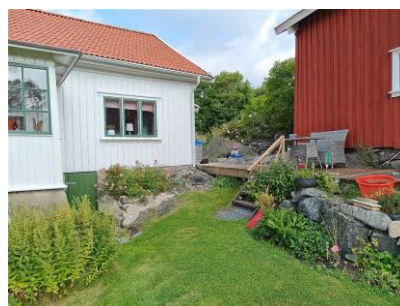
- Växter finns i anslutning till grundmur.
- Marken lutar mot huset.

När det finns rabatter och växter nära grundmuren finns risk att fukt stannar kvar i väggarna. Detta kan i sin tur orsaka invändiga fuktskador. Växternas rötter kan också skada grundmuren och sätta dräneringsledningen ur funktion.

Området närmast huset rekommenderas att vara fritt från växtlighet.

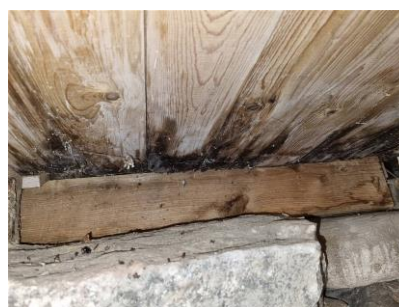
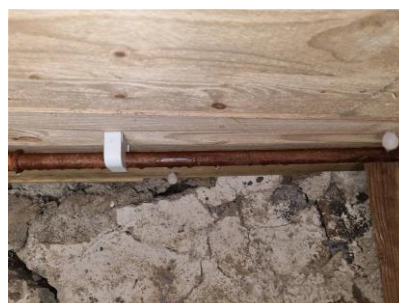
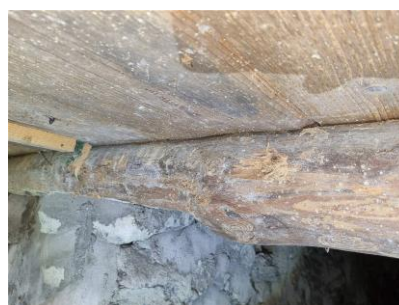
- Vid kontroll av kryppgrund och grovkällare noterades fuktvärden över kritisk nivå för mikrobiell tillväxt och en mikrobiell lukt upplevdes i dessa utrymmen.
- Spår av träskadeinsekter finns i träbjälklag.
- Organiskt material finns mot marken i utrymmena.
- I grovkällare 1 finns oisolerade vattenledningar där kondens bildas.
- I grovkällare 2 finns fuktgenomslag på grundmur.

I kryppgrund uppmättes fuktkvoten stickprovsmässigt i träbjälklag till 21-24 % och missfärgningar noterades i träbjälklag.

I grovkällare 1 uppmättes fuktkvoten stickprovsmässigt i träbjälklag till 20 %.

I grovkällare 2 uppmättes fuktkvoten stickprovsmässigt i träbjälklag till 24-26 %. Mikrobiell påväxt noterades på träbjälklag.

Mikrobiell tillväxt kan ske vid en relativ luftfuktighet om cirka 75 % vilket motsvarar fuktkvoten (FK) 17 % i trämaterial.

Rekommenderas en fördjupad undersökning för att bedöma orsak och omfattning av ovannämnda anmärkningar.

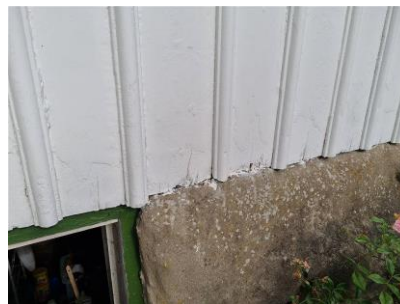
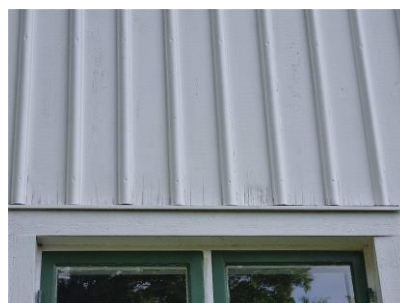
- Mindre rötskador finns i fasadpanelen och offerbrädor.
- Fasad panelen ligger delvis mot grundmur.

Då fasadpanel ligger mot grundmur finns risk att panelbrädor suger fukt från grundmuren, detta medför en ökad risk för fuktskador i fasadpanel och omkringliggande konstruktioner.

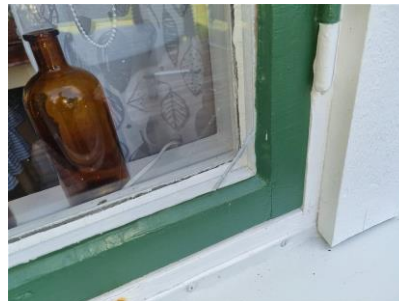
- Enstaka skadade glas finns i fönster.

När skadade glas finns i fönster finns en ökad risk att vatten tränger in i fönster och orsakar fuktskador.

Rekommenderas att skadade glas byts ut.

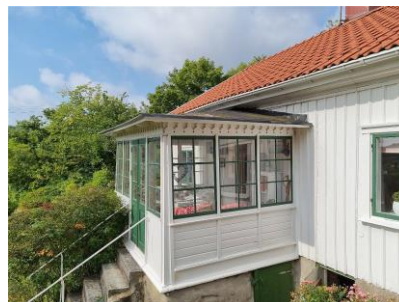
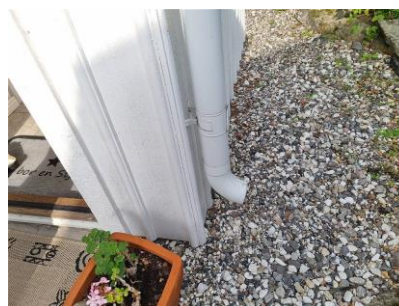
- Hängrännor saknas på veranda.
- Stuprör är inte anslutet till markledning.
- Stuprör anslutet till perforerat dräneringsrör ovan mark.
- Lövsilar saknas på stuprör.

Ovannämnda brister medför en ökad risk att fasad och grund utsätts för ökad fuktbelastning, vilket i sin tur kan leda till fuktskador i bakomliggande konstruktioner.

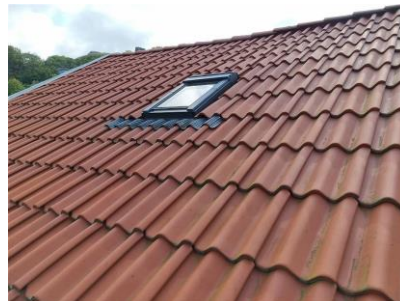
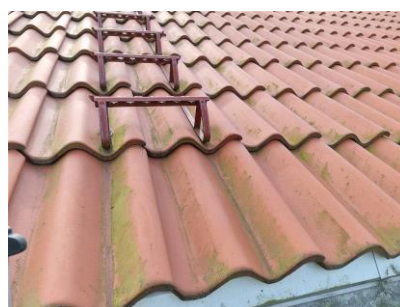
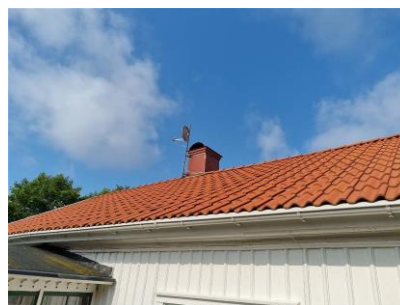
Taket har av säkerhetsskäl kontrollerats från stege uppställd mot takfot samt från marknivå, då taksteg på första pannraden saknas.

- För upplysning har taket en svacka ovan allrum på övreplan.

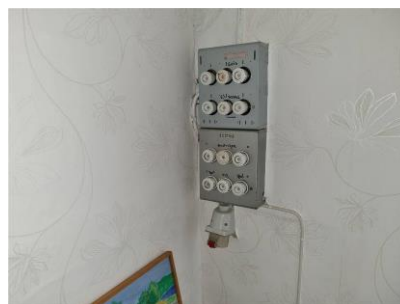
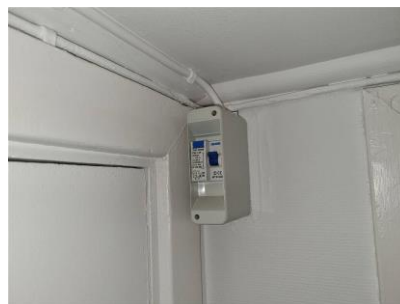
- Jordfelsbrytare finns ej, dock finns jordfelsbrytare till elgolvvärme i dusch/wc.
- Gruppförteckning saknas över elcentral.
- Vid stickprovskontroll av jordade eluttag i våtutrymmen och kök noterades inga avvikelser.

Det finns inget krav att hus byggda före år 2000 ska ha jordfelsbrytare. Jordfelsbrytaren minskar dock risken för personskador och brand orsakade av elanläggningen.

Kontakta en elektriker för kontroll och åtgärd.

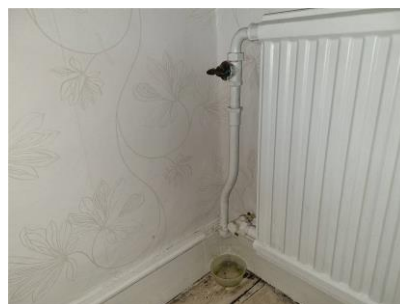
- Termostater/avstängningsventiler på radiatorer är ärjade och läckage noterades i sovrum 2 på övre plan.

Rekommenderas att rörmokare kontaktas för lämplig åtgärd.

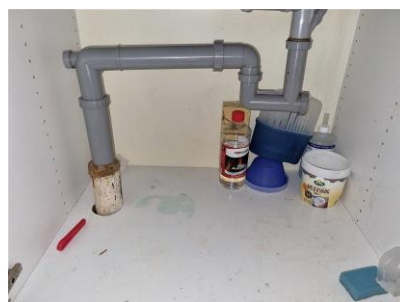
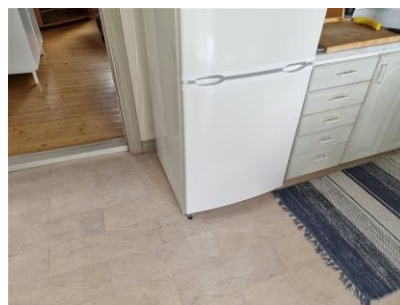
- Fuktskydd saknas i diskbänkskåp.
- Fuktskydd saknas under kyl och frys.

När fuktskydd saknas finns risk att ett eventuellt läckage förblir obemärkt under en längre tid, med fuktrelaterade skador i omkringliggande konstruktioner som följd.

Rekommenderas att fuktskydd installeras för att lättare kunna upptäcka eventuella läckage.

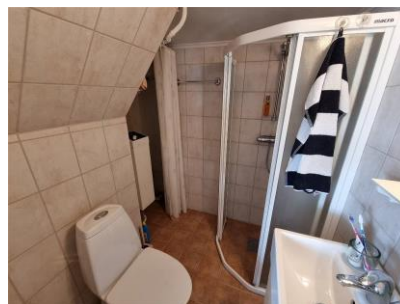
- Brunsmanschetten sticker ut under klämringen i golvbrunn.
- Rörgenomföringar i golv.
- Sarg runt dusch är tät, vid ett eventuellt läckage utanför duschzon kan vattnet inte nå golvbrunn.
- Vatten blir stående utanför duschzon.
- Tätskiktet är inte uppvikt vid tröskel.
- Tätskikt på vägg finns inte vid varmvattenberedaren.

Ovannämnda brister medför en ökad risk för fuktrelaterade skador i omkringliggande konstruktioner.

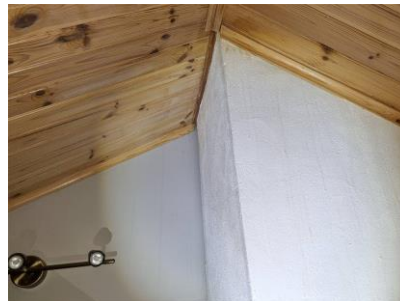
- Rinnmärken vid murstock och intilliggande vägg.

Bedöms vara äldre innan väderskydd installerades på skorsten.

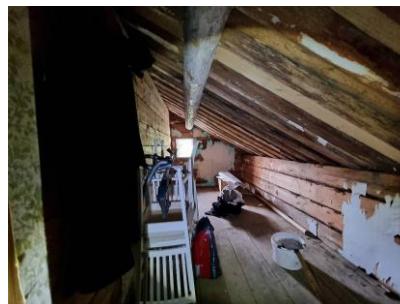
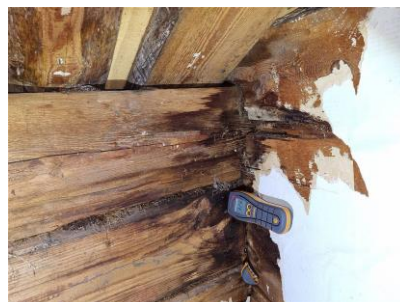
- Vid kontroll av sidovind noterades lokalt fuktvärden över kritisk nivå för mikrobiell tillväxt i missfärgningar vid tak/väggvinkel. Fuktkvoten uppmättes till över 28 %.
- Vid stickprovskontroll i underlagstak och takbjälkar i övriga delar av utrymmet noterades normala fuktvärden för årstiden.

Mikrobiell tillväxt kan ske vid en relativ luftfuktighet om cirka 75 % vilket motsvarar fuktkvoten (FK) 17 % i trämaterial.

Rekommenderas en fördjupad undersökning för att bedöma orsak och omfattning.
