Besiktningssprotokoll

Försäkringsbesiktning för Anticimex Säljarsförsäkrat

Fastighetsbeteckning: Norrkärr 1:156	
Fastighetsadress: Kloppemyrsvägen 12	
Postnummer: 452 90	Ort: Strömstad

Besiktningdatum: 2024-08-14	Protokollnummer: 68429855
Temperatur: 20 °C	Väderlek: Klart
Tekniker: Glenn Karlsson	
E-post: glenn.karlsson@anticimex.se	
Kontor: Uddevalla	
Närvarande: Fastighetsägare.

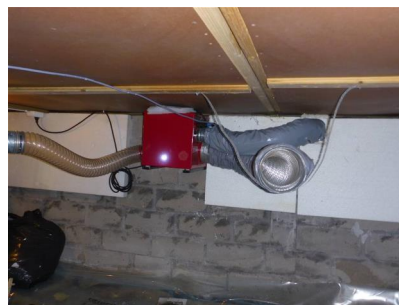
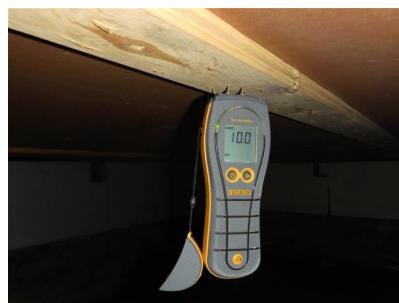
Utvändigt / Krypgrund

I krypgrunden finns en avfuktningssystem vilket är en beprövad och bra lösning för att säkerställa klimatet i denna typ av grundkonstruktion. Viktigt är att avfuktaren är i drift och att service utförs enligt föreskrivna intervall.

Tillväxt av mikroorganismer kan ske vid en relativ luftfuktighet (RF) om 75 % vilket motsvarar fuktkvoten (FK) 17 % i trämaterial. FK uppmättes till 9-10 %.

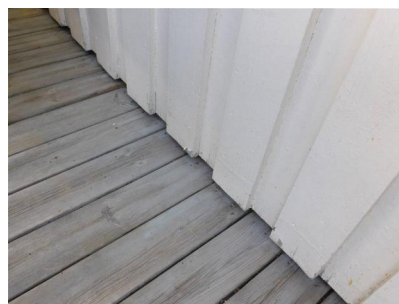
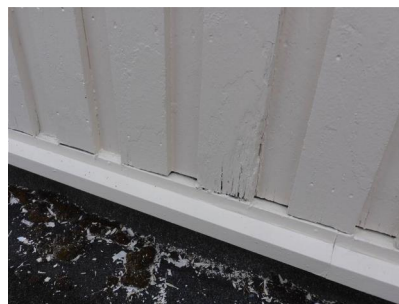
Utvändigt / Fasad

- Underhållsbehov förekommer.
- Rötskador noterades i fasadpanel, främst på gaveln ovan den vidbyggda husdelen.

Underhållsbehov innebär risk för rötskador. Befintliga rötskador innebär även risk för bakomliggande skador som framkommer först vid friläggning.

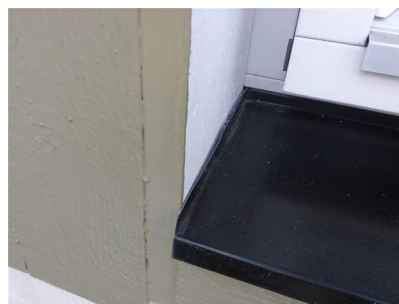
Utvändigt / Fönster/Dörrar

- Otätheter noterades där några av plåtblecken ansluter mot fasaden.
- Flera isolerkassetter är ålderstigna då de är från husets byggår.

Otätheter i anslutning till fönster och dörrar innebär risk att vatten tränger in eller har trängt in i bakomliggande konstruktioner.

Äldre isolerkassetter tappar med tiden ofta tätningen mellan glasen vilket kan leda till att de blir missfärgade.

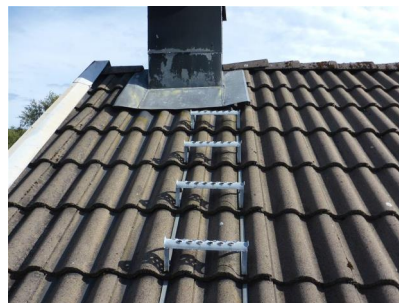
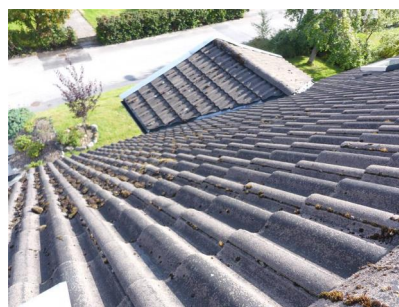
Utvändigt / Tak

Taket har av säkerhetsskäl enbart besiktigats från marknivå och från takstegen.

- Taktäckningen är ålderstigen.
- Mosspåväxt förekommer på takpannorna.
- Pannorna har sliten ytstruktur.
- Otätheter förekommer mellan pannor och plåtdetaljer.
- Underlagstaket består av träfiberskivor utan papptäckning.

När ett tak åldrats och även andra brister finns föreligger risk för läckagerelaterade skador i underliggande konstruktioner.

Träfiberskivor som underlagstak har ett begränsat motstånd mot eventuell fukt som tränger genom takpannorna. Det är därför viktigt att takpannorna är hela och ligger som de ska.

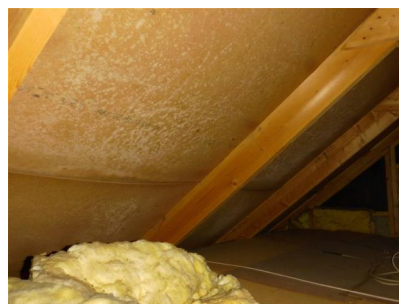
Utvändigt / Vind/Sidovindar

- Viss mikrobiell påväxt (konvektionspåverkan) förekommer på underlagstaket.
- Ett oisolerat ventilationsrör noterades i ett sidovindsutrymme. Bör kompletteras med kondensisolering.

Mikrobiell påväxt på underlagstaket indikerar att det underliggande boutrymmet har bristfällig allmänventilation. Inomhusproducerad fukt når då det kallare vindsutrymmet vilket leder till denna effekt. Lämplig åtgärd är att förbättra bostadsutrymmets allmänventilation med frånluftventilation i kontinuerlig drift och tilluftventiler i samtliga sov- och sällskapsrum. Det är också viktigt att säkerställa att vindsbjälklaget är tätt. Se även bifogat faktablad "Vind-Oppvärmde utrymme".

Fuktkvoten i takstolarna uppmättes till 12 % vilket är normalt för årstiden och under gränsvärde (17 %) för tillväxt av mikroorganismer.

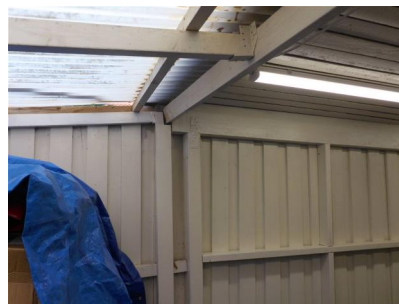
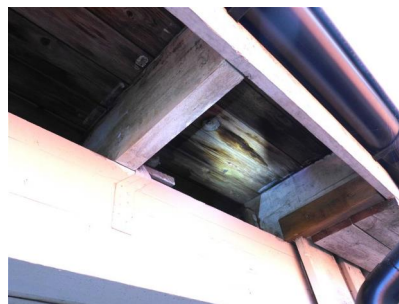
Utvändigt / Carport/Förråd

- Byggnadsdelen är i sämre skick. Stolpar och bjälkar skevar. Taktäckningen är skadad/otät och fuktanvisningar finns på takets undersida. Taksargen är lös.

Vi rekommenderar att entreprenör anlitas för kontroll av åtgärdsbehovets omfattning.

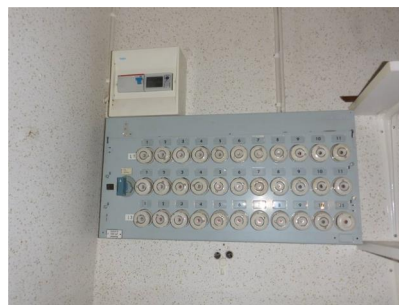
Hela huset / Allmänt

- Gruppförteckning finns ej anslagen vid elcentralen.

Inga avvikelser noterades vid stickprovsmässig funktionskontroll av jordade eluttag i kök och våtrum.

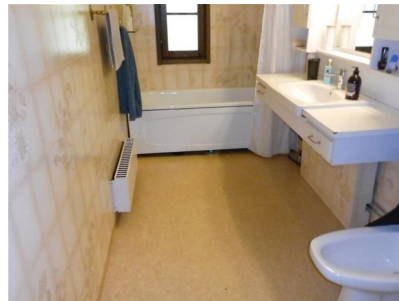
Entréplan / Badrum/WC

- Ålderstiget våtrum.
- Fönstret är placerat i ett utsatt läge.
- Bidén är sprucken.

När våtrum är utförda enligt äldre standard och dessutom försämras med tiden föreligger risk för fuktrelaterade skador.

Fuktindikering utan anmärkning.

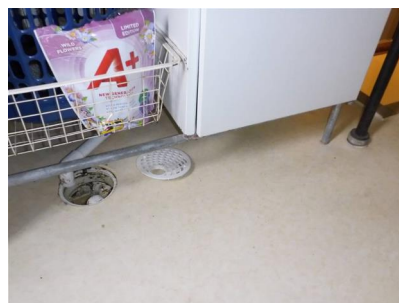
Entréplan / Tvättstuga

- Äldre våtrum.
- Otätheter finns där inkommande vattenledning är genomförd golvmattan.
- Golvbrunnens klämring är lös.

När våtrum är utförda enligt äldre standard och dessutom försämras med tiden föreligger risk för fuktrelaterade skador.

Fuktindikering utan anmärkning.

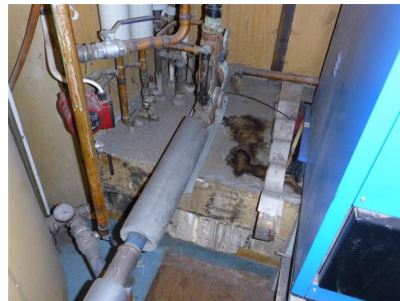
Entréplan / Pannrum

- Fuktskada efter läckage finns. Ytskikt är mikrobiellt påväxta och golvet ser ut att ha formförändrats runt golvbrunnen. Spår av detta är även synligt från krypgrunden.

Entreprenör bör anlitas för kontroll av orsak och omfattning samt åtgärd.

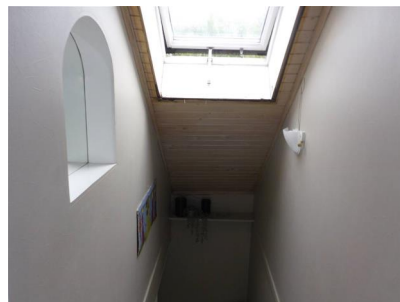
Övre plan / Trappa

- Fuktskada finns i området vid takfönstret. Tapeten har släppt även längre ned i tak/väggvinkeln.

Anlita entreprenör för kontroll av omfattning. Det kan finnas följdskador som framkommer först vid friläggning.

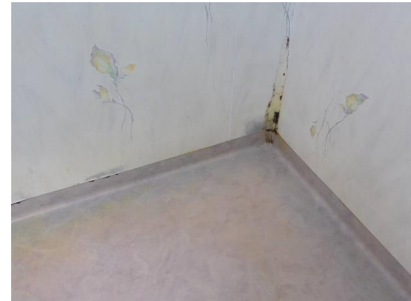
Övre plan / Dusch/WC

- Våtrum av äldre karaktär.
- Väggmattan är lagad/fogad i innerhörnet i duschzonen.

Risk för fuktskador.

Fuktindikering utan anmärkning.
