# Besiktningsprotokoll

Försäkringsbesiktning för Anticimex Säljarförsäkrat

| Fastighetsadress:<br>Riksvägen 134 | |

| Besiktningsdatum:<br>2022-02-21 | Protokollnummer:<br>66746118 |

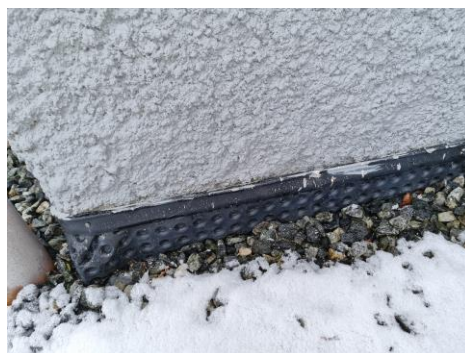
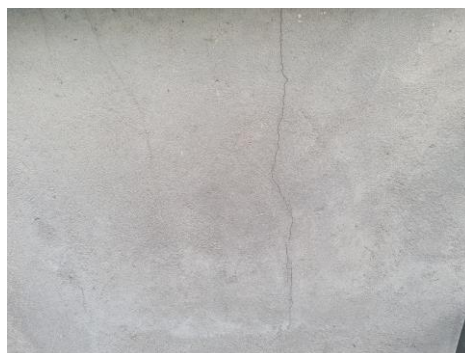
#### Utvändigt / Sockel

- Utvändigt fuktskydd ligger oskyddat ovan mark.
- Sprickor i sockel.

Risk finns att det utvändiga fuktskyddet skadas och funktionen försämras. Sprickor i sockel medför en ökad risk för fukt- och frysskador i konstruktionen.

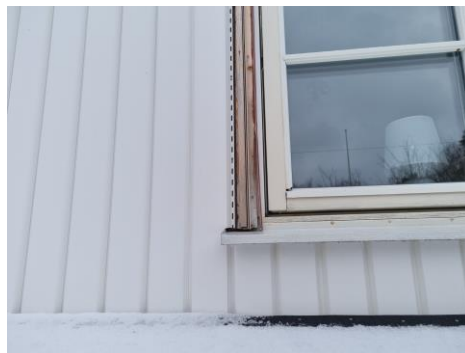
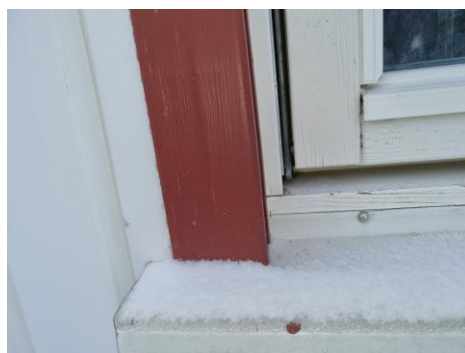
### Utvändigt / Fönster

- Fönster är i behov av målning/underhåll.
- Fönsterbeklädnader saknas.

Fönsterbågar och fönsterkarmar där målningsbehov finns riskerar att få fukt- och rötskador på grund av sämre vattenavvisande förmåga. När otätheter i fönsterbeklädnader finns ökar risken att vatten tränger in i bakomliggande konstruktioner, med fuktrelaterade skador som följd.

För att öka livslängden på fönster rekommenderas målning och underhåll.

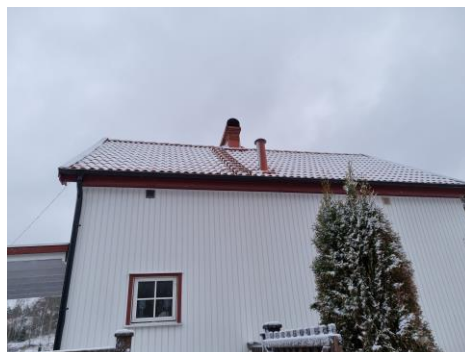
### Utvändigt / Tak

- Yttertaket var snötäckt vid besiktningen.

Då yttertaket var snötäckt vid besiktningstillfället kunde inte besiktning av taket genomföras.

Vi rekommenderar en kompletterande besiktning när taket är fritt från snö. För att kunna besiktiga taket behövs en stege som räcker hela vägen upp till takfoten, samt att taket är fritt från snö och is.

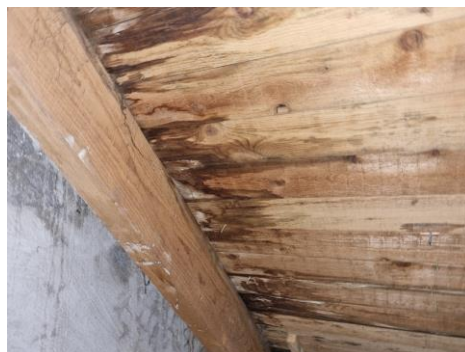
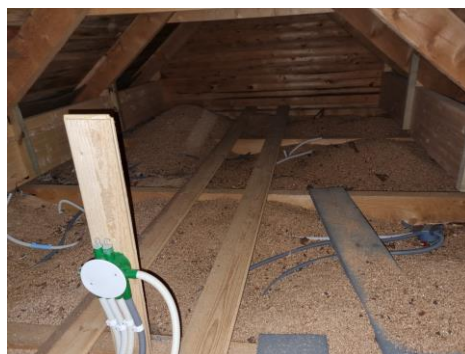
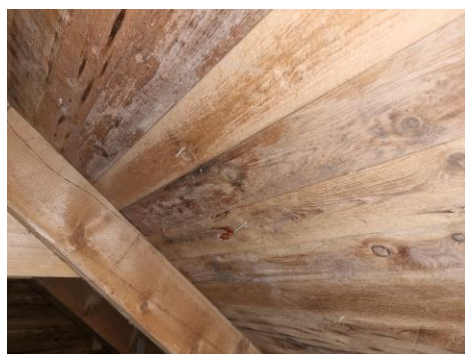
### Utvändigt / Vind

- Underlagstaket har fuktfläckar och missfärgningar.
- På delar av vinden saknas isolering främst vid kopplingsdosor.

Fuktkvoten i underlagstaket vid fuktfläckarna uppmättes till >28% vilket tyder på inläckage.

Stickprovsmässigt i övriga delar av underlagstaket uppmättes fuktkvoten till 17-19%.

Det finns risk för mikrobiell tillväxt om den relativa fuktigheten (RF) i den omgivande luften är över 75 %. I furuvirke motsvarar det en fuktkvot (FK) på 17 %.

Vi rekommenderar en fördjupad undersökning för att bedöma orsak och omfattning.

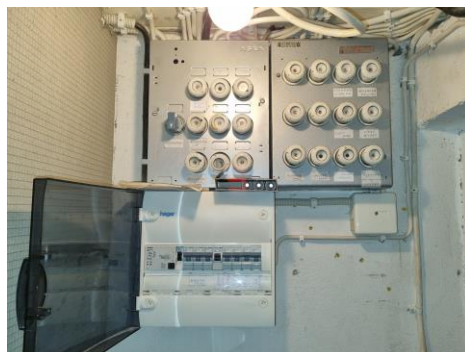
### Hela huset / EI

- Delar av elanläggningen i huset är äldre.
- Fullständig gruppförteckning saknas.
- Jordfelsbrytare finns endast i nyare elcentral.

Äldre elanläggningar och elkablar är en säkerhetsrisk som kan orsaka både personskador och brand.

Kontakta en elektriker för kontroll och åtgärd.

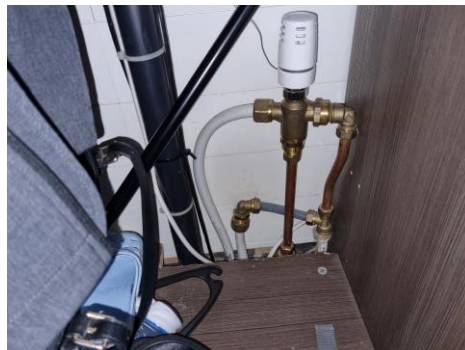
### Entréplan / Entréhall

- Golvvärmens fördelning saknar fuktskydd samt skvallerfunktion.

Ovan nämnda brister ökar risken för fuktrelaterade skador vid ett eventuellt läckage. Man kan med fördel montera elektroniska fuktalarm i utrymmet.

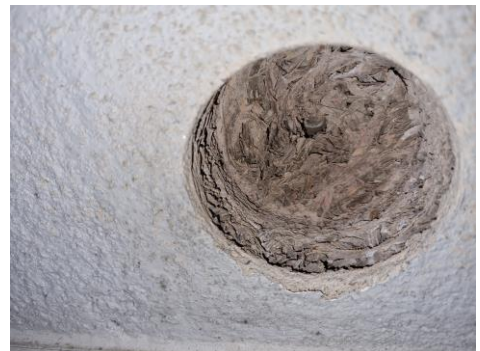
### Källarplan / Allmänt

Vid kontroll av konstruktion i förråd, noterades cementblandad vass bakom putsen.

Dessa löper risk för fuktpåverkan vilket kan leda till mikrobiell tillväxt och lukt. Normal lukt upplevdes i provhål i väggen.

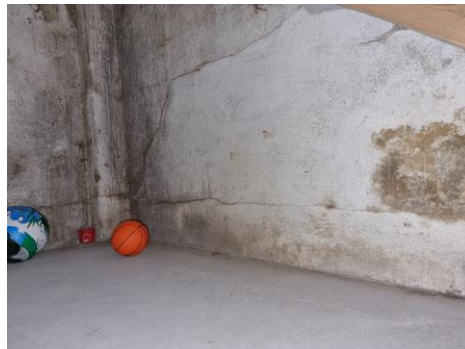
### Källarplan / Trappa

- Sprickor och missfärgningar i grundmur under trappan.

Utrymmet under trappan har endast besiktigats okulärt från ett mindre hål mellan trappa och vägg. För att kunna besiktiga utrymmet behöver ett större hål tas upp.

Det rekommenderas att en fördjupa undersökning utförs för att kunna fastställa orsak och omfattning av ovannämnda brister.

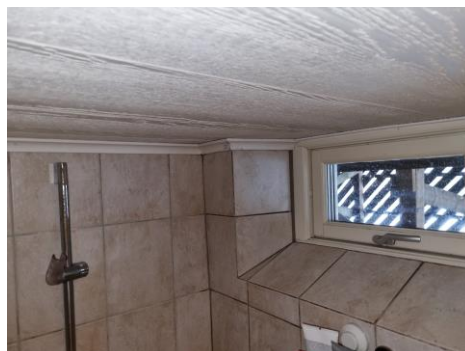
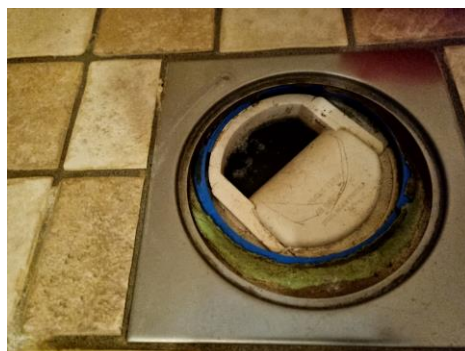
### Källarplan / Dusch/Wc

- WC-stolen är lös.
- Golvbrunnsmanschett sticker ut under klämring.
- Fönster olämpligt placerat i duschzon.

Ovannämnda brister medför en ökad risk för fuktrelaterade skador.

För att minska risken för fuktskador på fönster och väggkonstruktion rekommenderas att man skyddar fönstret mot vattenbegjutning.

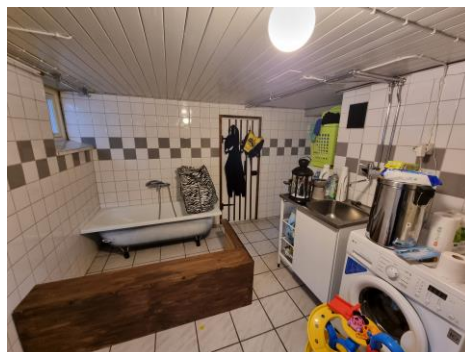
### Källarplan / Tvättstuga/Badrum

- Fönster är olämpligt placerat.
- Otätheter runt fönster.
- Bakfall vid badkar.
- Bomljud i klinkerplattor.
- Gjutjärnsbrunn rostangripen.

Ovannämnda brister medför en ökad risk för fuktrelaterade skador.

För att minska risken för fuktskador på fönster och väggkonstruktion rekommenderas att man skyddar fönstret mot vattenbegjutning.
