# Besiktningsprotokoll

Försäkringsbesiktning för Anticimex Säljarförsäkrat

| Vasshusvägen 47 | |

| 2022-09-30 | 67187147 |

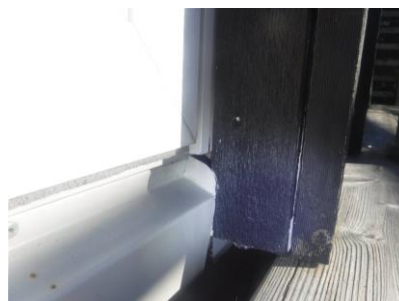
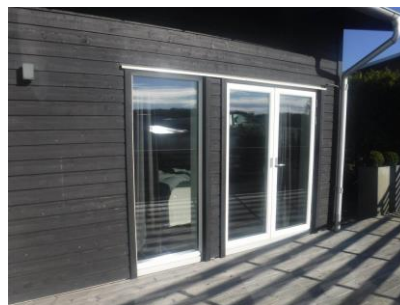
Otät infästning av tröskelbleck vid altandörr.

Otätheter medför en risk för fuktinträngning med fuktskador som följd.

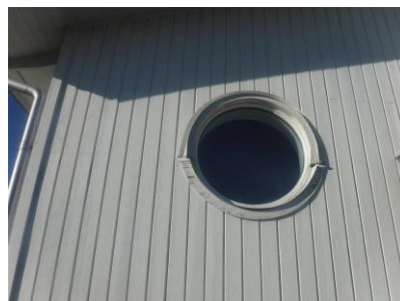
Trädetaljer vid ett fönster är i behov av underhåll.

Underhåll rekommenderas för att undvika fuktskador.

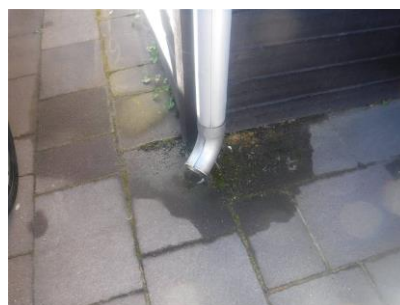
Vid tillbyggd del av huset avslutas stuprör intill huset.

Det är olämpligt att vattenbegjuta intill huset då fuktskador kan uppkomma i intilliggande konstruktion.

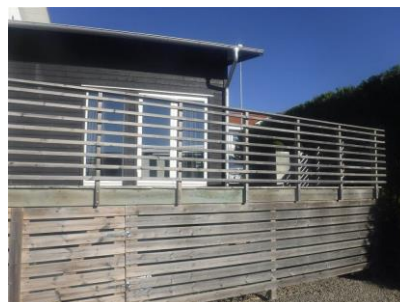
Balkong vid tillbyggd del av huset har klättringsvänligt skyddsräcke.

Detta medför en risk för personskada.

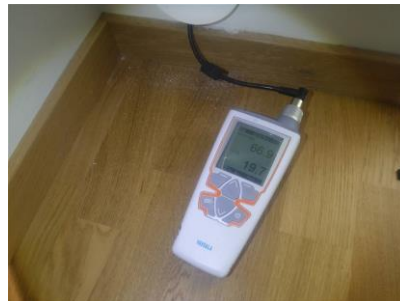
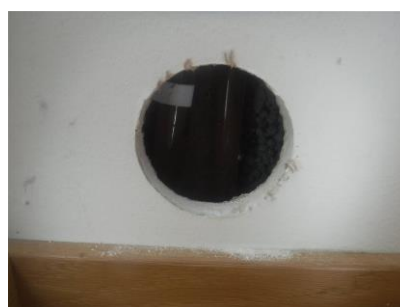
Vid kontroll av den utreglade väggkonstruktionen uppmättes fuktvärden under kritisk nivå för mikrobiell tillväxt och normal lukt upplevdes.

Via provhål i vägg (sovrums 1) uppmättes den relativa fuktigheten till 67%.

Risk för mikrobiell tillväxt föreligger om fuktkvoten överstiger 75%.

Befintligt konstruktion kan drabbas av fuktskador på grund av markfukt.

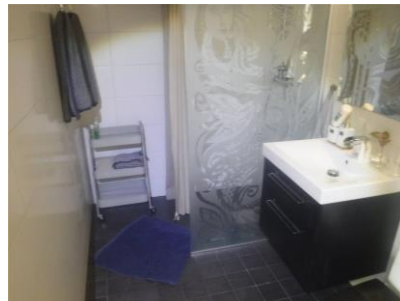
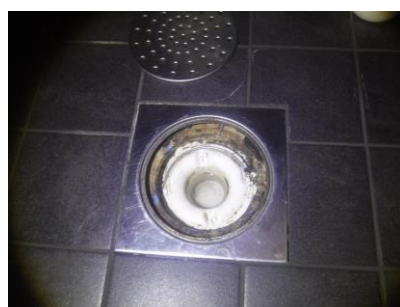
- Fogning har släppt runt slukrist.
- Otätheter mellan handfat och väggbeklädnad.

Att fog har släppt runt slukrist bedöms som en mindre brist.

Tätning mellan handfat och väggbeklädnad är att rekommendera.

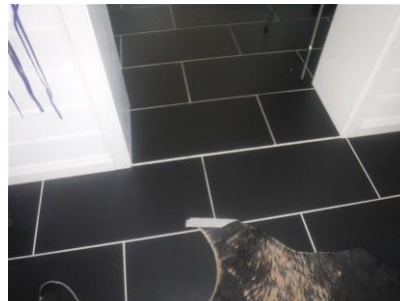
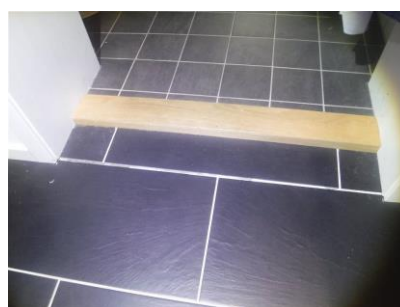
Golvet är ojämnt mellan de två betongplattorna vilket även är synligt mellan klädkammare och tvättstuga.

Dessa ojämnheter mellan de två betongplattorna bedöms som en mindre brist.

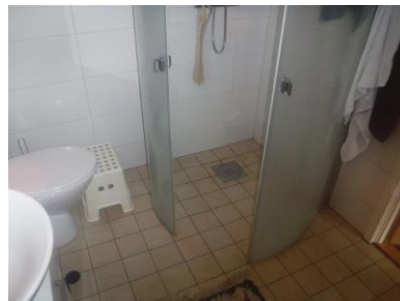
Tätskikt sticker ut under klämringen i golvbrunnen.

Tätskikt skall enligt monteringsanvisning ej sticka ut under klämringen då det ses som en risk för läckage.

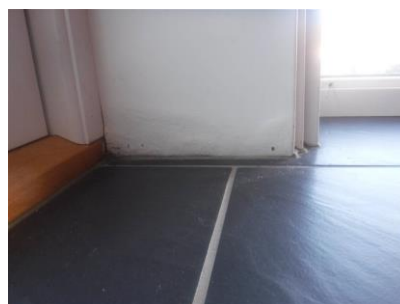
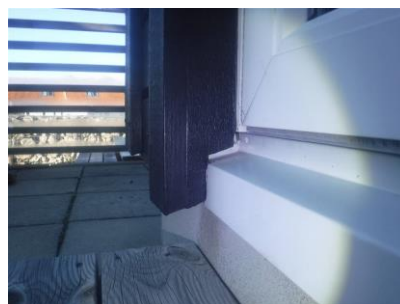
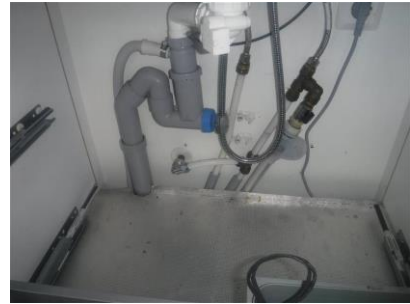
Vid altandörr i kök samt runt röckanal har det någon gång kommit in vatten. Även om inga utvändiga brister noterades kan en fackman kontaktas för en vidare kontroll. Man kan även rita in fuktfläckarna för att kontrollera om dessa förändras.

- Invändig fönster/dörrsmyg har svällt.
- Fuktskydd finns i diskbänksskåp dock förekommer otätheter i bakkant.

Det är oklart varför invändiga smyg har svällt, utvändigt noterades inga brister runt fönster och altandörr. En vidare undersökning rekommenderas via fackman för att säkerställa att inga läckage förekommer.

En tätt inklädnad som täcker hela skåpet rekommenderas för att lättare kunna upptäcka ett eventuellt läckage och undvika fuktskador.

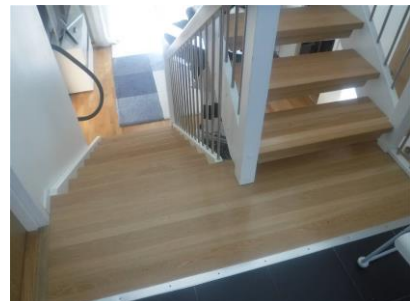
Trappavsats knarrar.

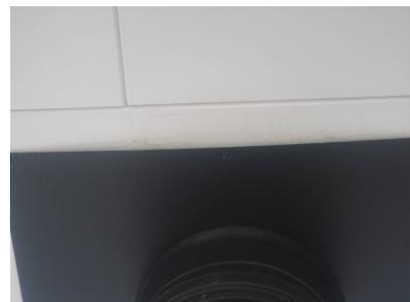
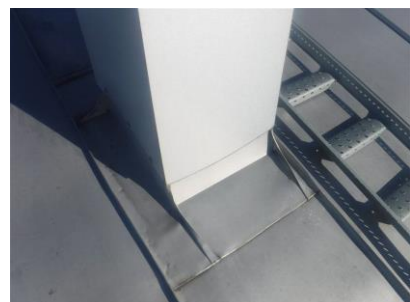
Fuktfläckar på innertak runt röckanal.

För att säkerställa att inga läckage förekommer rekommenderas att en vidare undersökning utförs via en plåtslagare. Via taket noterades inga brister runt röckkanalen.

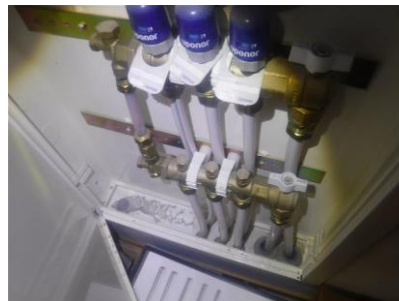
Skvallerrör saknas vid fördelningscentral för golvvärme.

Skvallerrör är att rekommendera för att lättare kunna upptäcka ett eventuellt läckage och undvika fuktskador. Att montera ett skvallerrör i efterhand kan vara svårt, därav kan ett fuktlarm vara ett alternativ.
