# Besiktningsprotokoll

Försäkringsbesiktning för Anticimex Säljarförsäkrat

| Fastighetsadress:<br>Sannäsberget 25 | |

| Besiktningsdatum:<br>2022-10-28 | Protokollnummer:<br>67275037 |

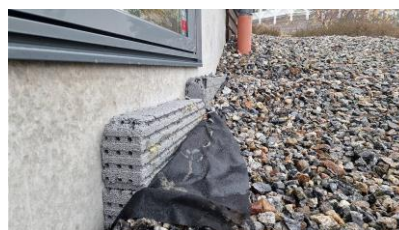
#### Utvändigt / Markförhållanden

Utvändigt fuktskydd ligger oskyddat ovan mark.

Risk finns att det utvändiga fuktskyddet skadas och funktionen försämras.

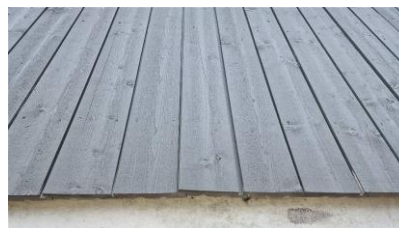
#### Utvändigt / Fasad

Det noterades att enstaka panelbrädor vridit sig och öppnat upp för otätheter, dessa är inte spikade i nederkant.

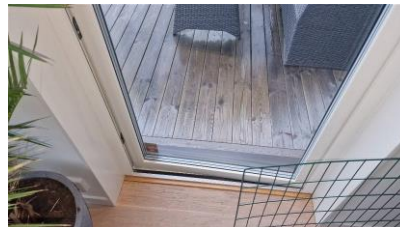
### Utvändigt / Dörrar

Balkongdörrar tar i nederkant och är svåra att öppna/stänga.

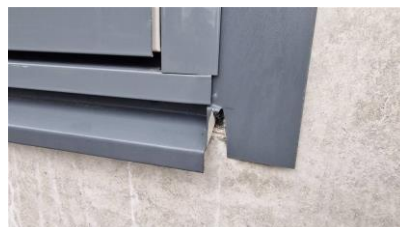
### Utvändigt / Fönster

Lokalt noterades det otätheter där plåtbleck ansluter mot vägg och kan med fördel tätas.

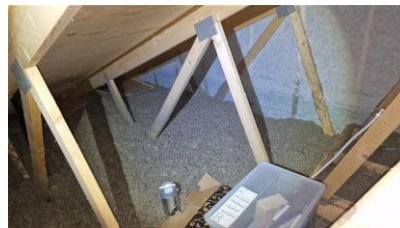
### Utvändigt / Vind

Fuktkvoten uppmättes till 10% i underlagstaket. Gränsvärde 17%.

Inget att notera.

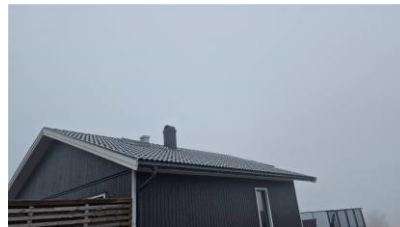
### Utvändigt / Tak

Taket har endast kontrollerats från markytan då landgången fram till takluckan var belamrad med lösöre.

Inget att notera från marknivå.

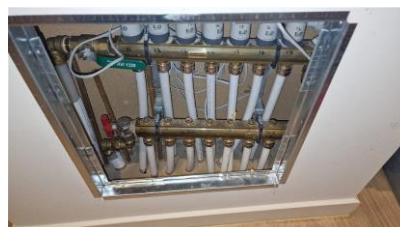
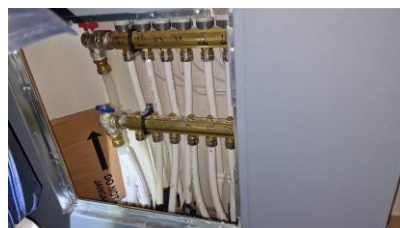
### Hela huset / Allmänt

Golvvärmens fördelningscentraler, en i entréplan och en på övre plan, är belägna i icke tätskiktat utrymme, dessa har dock försetts med skvallerrör. Vattenlarm kan med fördel monteras in.

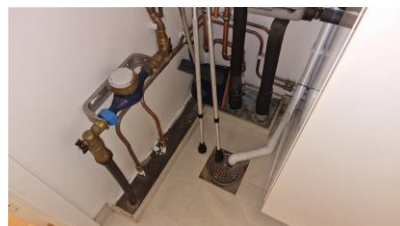
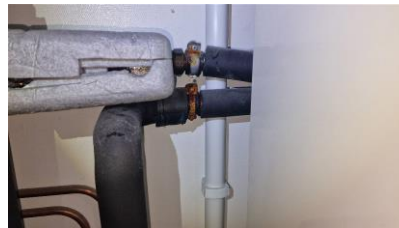
### Entréplan / Tvättstuga

Tvättstuga med ytskikt av klinkerplattor på golv och målade väggar. Golvbrunnarna, 2 till antalet och är typgodkända av fabrikat Purus. Inkommande vatten kommer upp ur gjuten förhöjd klack i golvet. Kondens, rostangrepp noterades på rörklämmor till värmepumpen.

Fuktindikering i utrymmet gav inga förhöjda fuktindikationer.

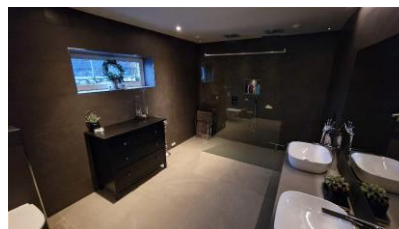
### Entréplan / Dusch/Toalett

Våtrum med ytskikt av kakel och klinker. Golvbrunnen är en typgodkänd väggnära designbrunn av fabrikat Purus. I denna typ av golvbrunn kan man inte se hur tätskiktet ansluter till brunnen.

Fuktindikering i utrymmet gav inga förhöjda fuktindikationer.

Inget att notera.

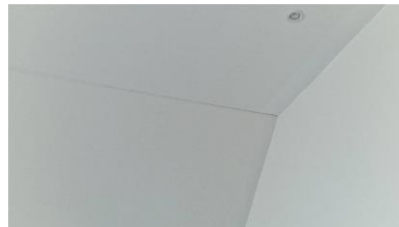
### Övre plan / Allmänt

Mindre skarvspricka noterades i takvinkel.

Detta är en upplysning och är enbart av estetisk karaktär och bedöms inte ha medfört några bakomliggande.

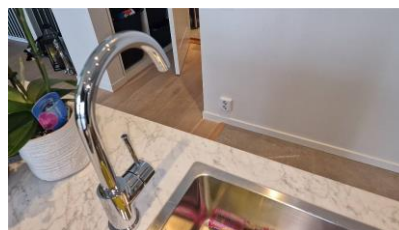
### Övre plan / Kök

Avloppsslangen från diskmaskinen är inte avkastningsförankrad. Den bör fästas upp i skåpstommen.  
Köksblandaren saknar vridstopp. Risk för utläckande vatten på fel ställe.

Fuktindikering i utrymmet gav inga förhöjda fuktindikationer.

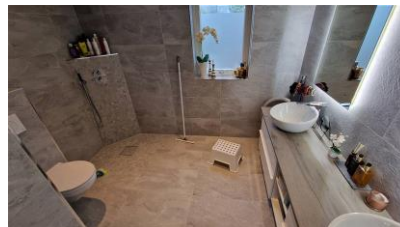
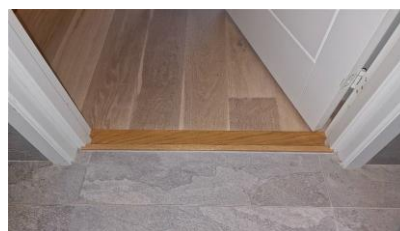
### Övre plan / Dusch/Toalett

Våtrum med ytskikt av kakel och klinker. Golvbrunnen är en typgodkänd golvbrunn av fabrikat Purus. Bomljud noterades i en klinkerplatta vid tröskel. Felet som uppstått är att vidhäftningen mellan klinker och underlag har upphört, bedöms inte ha medfört några bakomliggande skador.

Fuktindikering i utrymmet gav inga förhöjda fuktindikationer.
