# Besiktningsprotokoll

Försäkringsbesiktning för Anticimex Säljarförsäkrat

| Fastighetsadress:<br>Tjöstad Solhem 1 | |

| Besiktningsdatum:<br>2023-01-17 | Protokollnummer:<br>67393845 |

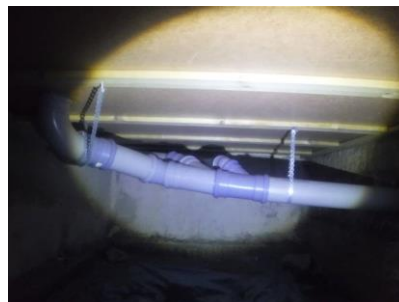
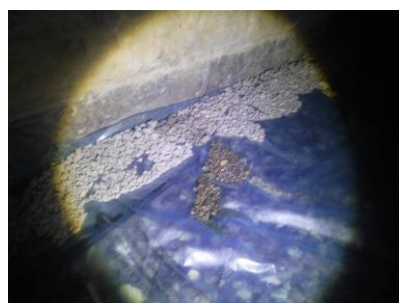
- Vid kontroll av utrymmet uppmättes fuktvärden vid kritisk nivå för mikrobiell tillväxt.
- Urinlukt upplevdes i utrymmet och spillning noterades ovan plastfolien.

Fuktkvoten uppmättes till 17% i blindbotten.

Risk för mikrobiell tillväxt föreligger om fuktkvoten överstiger 17%.

Ett för fuktigt klimat kan uppkomma i en krypgrund på grund av missgynnsam temperaturskillnad under delar av året samt på grund av det fukttillskott som kommer ifrån mark. Om ett för fuktigt klimat uppkommer finns risk att fuktrelaterade skador uppkommer.

Gällande urinlukten rekommenderas att den plastfolie som ligger på markytan byts ut.

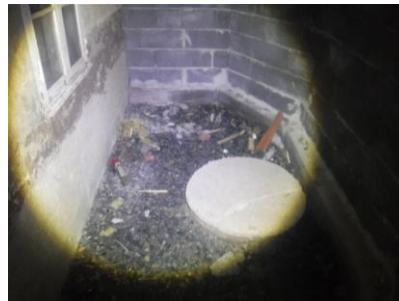
- Krypgrunden under del av vardagsrum är inte besiktad i sin helhet då fönster i grovkällaren ej gick att öppna.
- För upplysning finns det finns en brunn i utrymmet.

Via utvändig ventil uppmättes fuktkvoten till 17%.

Risk för mikrobiell tillväxt föreligger om fuktkvoten överstiger 17%.

Ett för fuktigt klimat kan uppkomma i en krypgrund på grund av missgynnsam temperaturskillnad under delar av året samt på grund av det fukttillskott som kommer ifrån mark. Om ett för fuktigt klimat uppkommer finns risk att fuktrelaterade skador uppkommer.

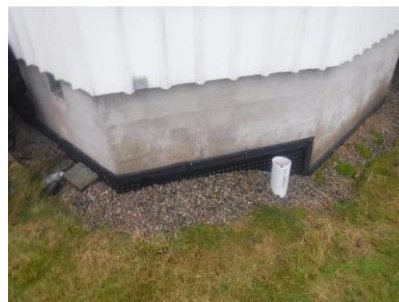
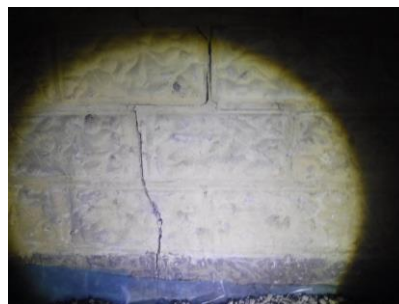
- Utvändigt fuktskydd är placerat ovan mark.
- En spricka noterades i grundmuren via krypgrunden.

När fuktskyddet är placerat ovan mark finns risk att otätheter uppkommer då skyddet ej är UV-beständigt.

Sprickan bedöms som en mindre brist.

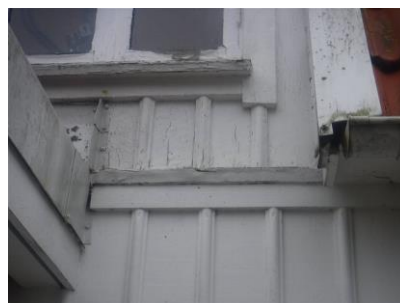
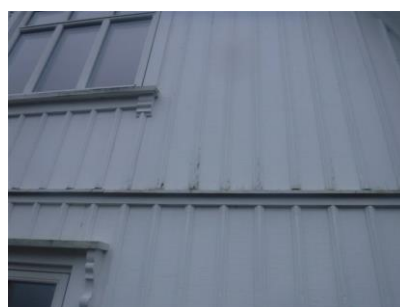
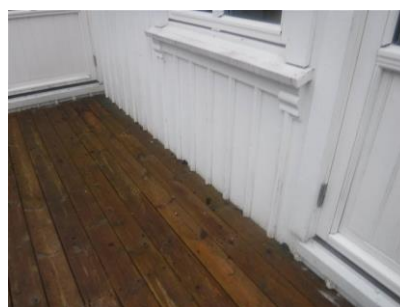
- Rötskador finns i fasadpanelen.
- Fasadpanelen är även i behov av underhåll.
- Altandäck ligger an fasadpanelen.

När utrymme saknas mellan altandäck och fasad finns risk att rötskador uppkommer.

Det rekommenderas att rötskadat material byts ut och att bakomliggande konstruktion kontrolleras via en snickare.

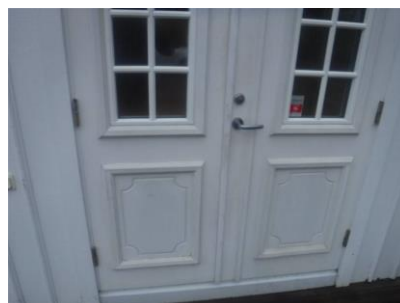
Entrédörren är i dåligt skick.

Byte av dörren rekommenderas.

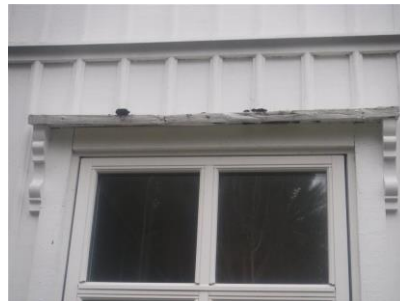
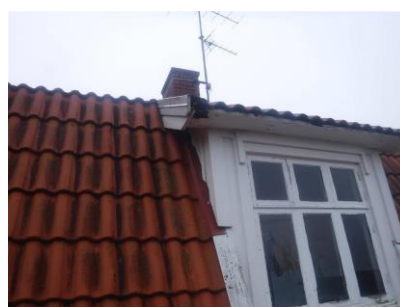
- Rötskador finns droppbrädor ovan fönster.
- Fönster vid sidovind är i dåligt skick.

Det rekommenderas att rötskadat material byts ut och att intilliggande konstruktion kontrolleras via en snickare.

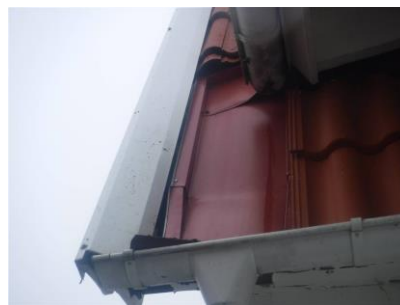
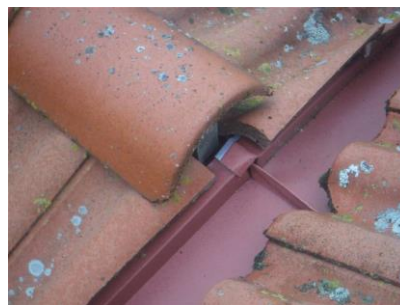
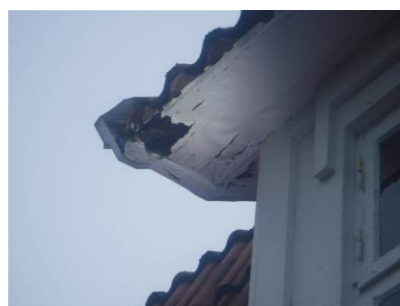
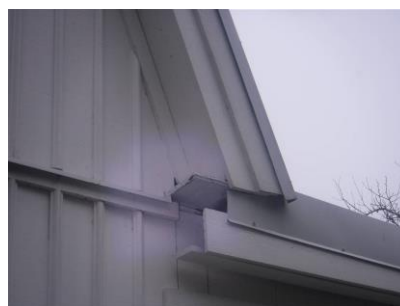
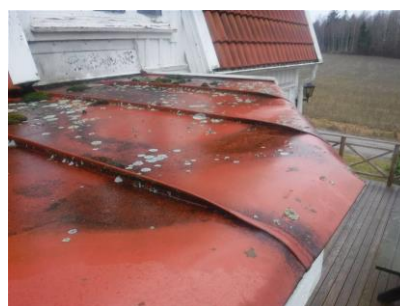
- Läckage noterades vid takfot, här är vinkelrännan bristfällig och otätheter förekommer.
- Vid taklyft finns rötskador i underlagstaket.
- Takpannor har lossnat från sitt läge och ligger ej an mot bärläkt.
- Kransplåten är ej anpassad mot takpannor.
- Vid sadeltaket finns otätheter vidnockbrädan.
- Pulpettaket har låg lutning och bakfall förekommer. Råspont är placerad med risk att vatten tränger in vid sims. Vid pulpettak är ett plåtbleslag bristfälligt och otätheter förekommer mot fasad.
- Vindskiveplåt är ej infälld undertakpannor.
- Hängränna och stuprör saknas vid taklyft och pulpettak.

Det rekommenderas att en takläggare kontaktas för lämplig åtgärd gällande ovannämnda brister och skador.

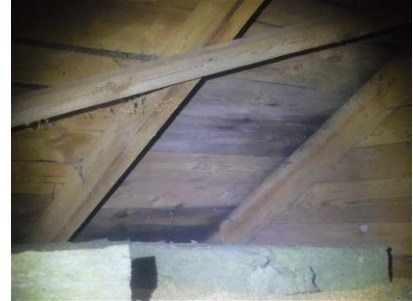
Pånockvinden finns mikrobiell påväxt på underlagstaket.

Detta indikerar att vinden tillförs fukt inifrån bostaden. För att komma tillrätta med detta behöver fukttillförseln inifrån bostaden minskas. Det kan göras genom att ventilationen i bostaden förbättras samt att eventuella otätheter i vindsbjälklaget (tak-/väggvinklar, taklucka med mera) tätas.

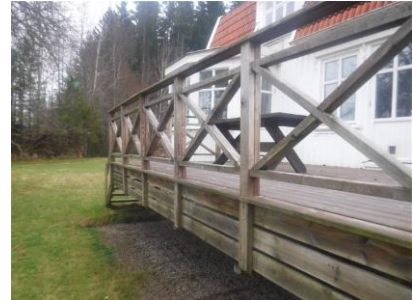
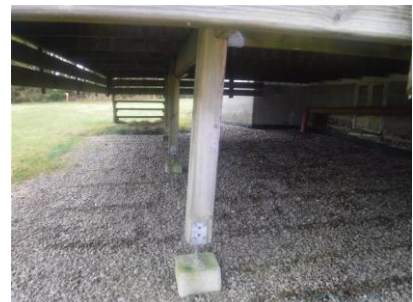
Altanracket är vingligt samt plintar är ej raka.

Om detta skall åtgärdas rekommenderas att en snickare kontaktas.

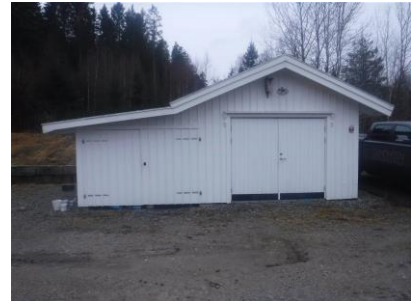
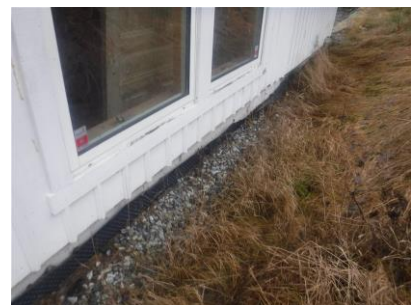
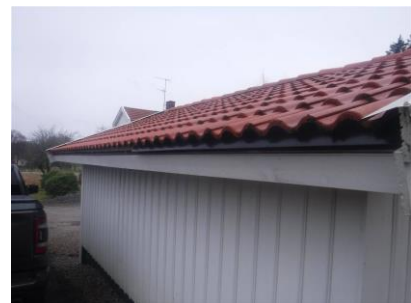
- Utvändigt fuktskydd är placerat ovan mark och kantlist saknas.
- Hängränna och stuprör saknas.
- Underbleck saknas vid fönster.
- Fotplåt saknas.

Ovannämnda brister medför en risk att vatten tränger in med fuktskador som följd.

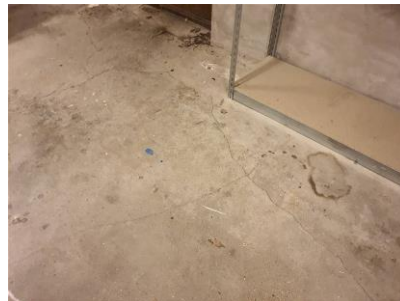
- Sprickor i betonggjutningen.
- Fuktkvoten uppmättes till 12% i innertak. Risk för mikrobiell tillväxt föreligger om fuktkvoten överstiger 17%.

De sprickor som finns i betonggjutningen bedöms som en mindre brist.

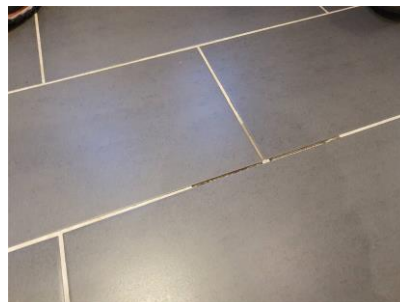
- Trasiga fogar mellan klinkerplattor.

Detta tyder på att underlaget ej är tillräckligt styvt. Om detta skall åtgärdas rekommenderas att en plattsättare kontaktas.

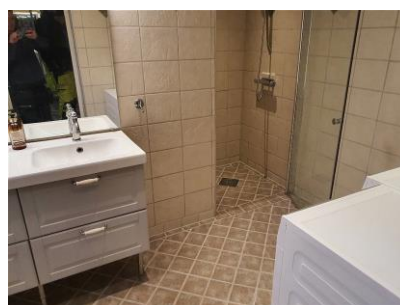
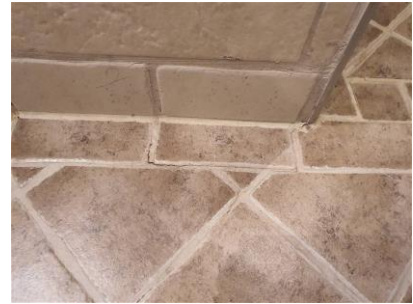
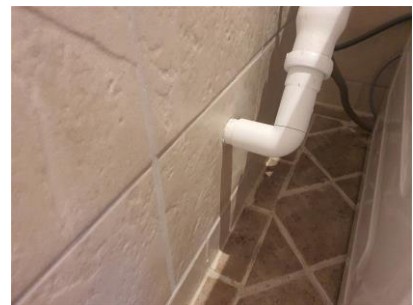
- Sprickor i kakelplatta, även trasiga fogar förekommer mellan klinkerplattor.
- Hela golvytan lutar inte mot golvbrunnen.
- Otätheter runt avloppsrör vid tvättmaskin, detta rör har en klen dimension.

Det är oklart varför sprickor finns enligt ovan. För orsak och omfattning rekommenderas att en vidare undersökning utförs via fackman.

Enligt gällande branschregler skall hela golvytan luta mot brunnen för att förhindra fuktrelaterade brister och skador.

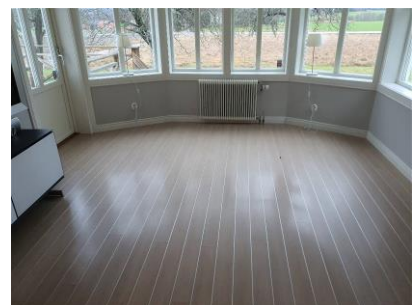
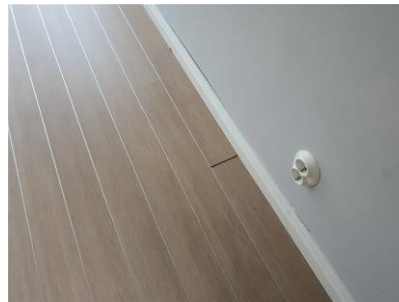
- Golvet lutar.
- Laminatgolvet har gått isär.

Bedöms ej uppkommit på grund av bakomliggande skador.

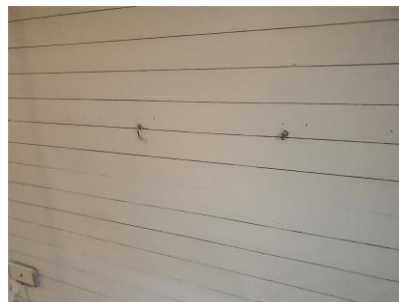
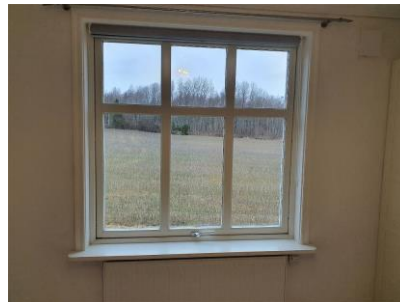
- Oskyddade elkablar.
- För upplysning tar fönster i vid öppning och stägning.

Det rekommenderas att elkablar skyddas för att undvika personskada, vid osäkerhet kontaktas en elektriker.
