# Besiktningsprotokoll

Försäkringsbesiktning för Anticimex Säljarförsäkrat

| Fastighetsbeteckning:<br>Ytterby 1:67 | |

| Besiktningsdatum:<br>2023-03-20 | Protokollnummer:<br>67497119 |

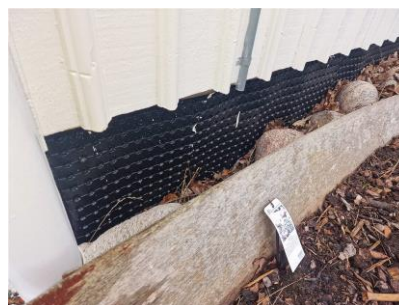
Marken lutar mot huset.

Kondensvatten från luftvärmepumpens utedel samlas inte upp eller leds bort från husgrunden.

Utvändigt fuktskydd ligger oskyddat ovan mark. Risk att det utvändiga fuktskyddet skadas och funktionen försämras.

Växter finns i anslutning till grundmuren.

Detta innebär en ökad fuktbelastning mot grunden vilket i sin tur kan orsaka fuktskador i huset.

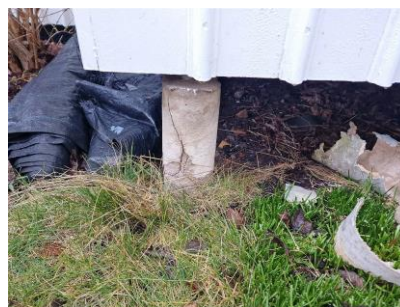
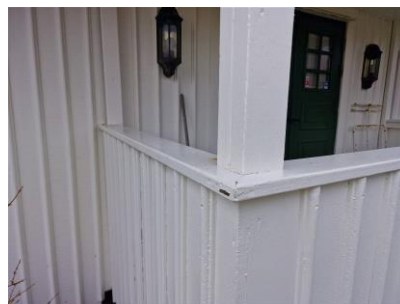
Sprickbildning förekommer i plinten.  
Målning och underhållsbehov förekommer på träkonstruktioner.

Rekommenderas att målning utföras samt åtgärd av plint

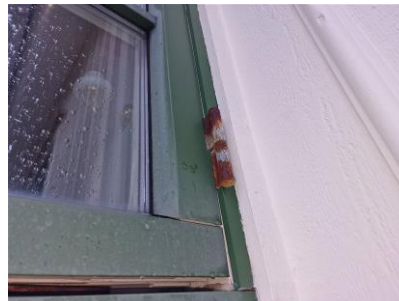
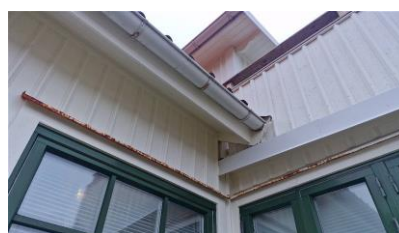
Rostangrepp förekommer på gångjärnen och på plåtdetaljer. Mellan fönsterglasen noterades det saltavlagringar.

Nya plåtdetaljer är beställda och kommer åtgärdas av fastighetsägaren.

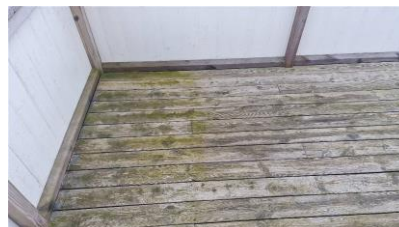
Takbeklädnad har inte kontrollerats då den täcks av balkongens tralldäck.

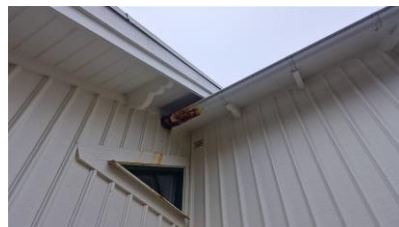
Hängrännor/stuprör är rostangripna.

Rostskadade hängrännor/stuprör innebär risk för fuktskador på fasad och sockel.

Nya delar är beställda och kommer åtgärdas av fastighetsägaren.

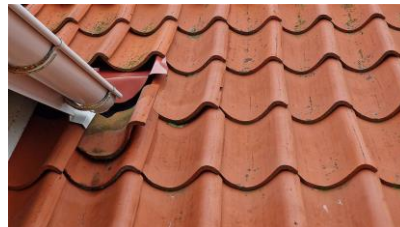
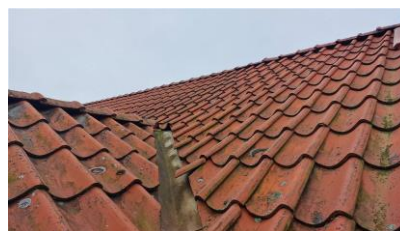
I rännal och vid taklyft noterades pannor som inte ligger i sitt läge. Rekommenderas att dessa pannor justeras. Två nockpannor är spruckna och bör bytas ut.

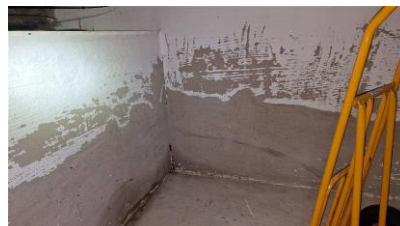
Mindre fuktgenomslag förekommer invändigt på grundmuren.

Detta indikerar att utvändigt fuktskydd och dränering inte fungerar tillfredställande. Om detta skall åtgärdas behöver dessa delar förbättras.

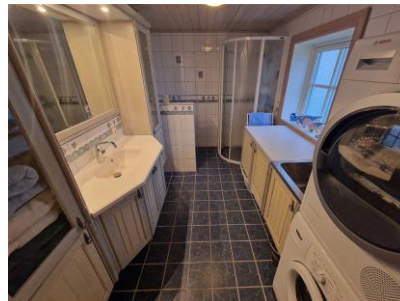
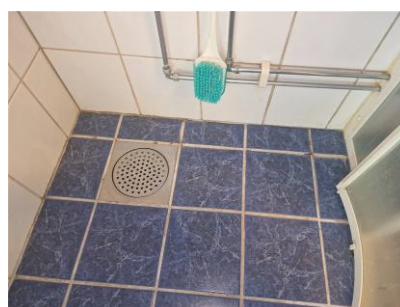
Våtutrymmet har äldre yt-/tätskikt.  
Golvbrunnen är placerad för nära vägg.  
Sprickbildningar förekommer i kakelfogar.  
Rör genomföringar finns i golv.

Ovannämnda brister innebär risk för fuktskador i omkringliggande konstruktioner.

Golvbrunnarna, 2 st till antalet och är av fabrikat Purus Joti. Dessa golvbrunnar ska bytas vid framtida renovering.

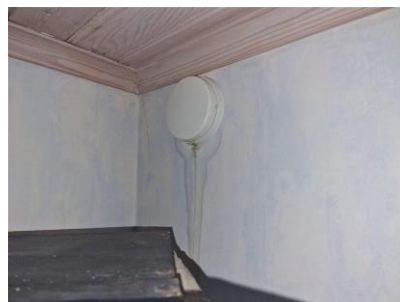
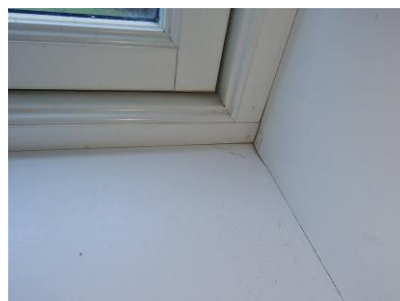
Missfärgning förekommer under tilluftsdon.  
Mindre formförändring noterades på fönstersmyg.

Torrt vid besiktningstillfället.

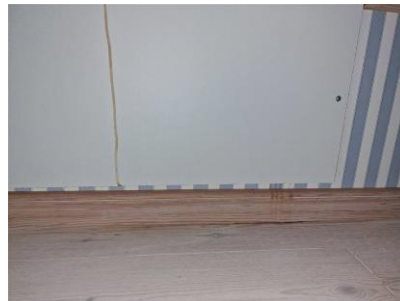
Rinnmärken noterades på vägg.

Rekommenderas att kontrollera orsak och omfattning.
