Besiktningssprotokoll

Försäkringsbesiktning för Anticimex Säljarsförsäkrat

Fastighetsbeteckning: Edsvik 2:25	
Fastighetsägare: BOCK, KJELL	
Fastighetsadress: Södra Edsvik 3	
Postnummer: 457 95	Ort: Grebbestad

Besiktningdatum: 2022-05-31	Protokollnummer: 66944644
Temperatur: 14 °C	Väderlek: Växlande molnighet
Tekniker: Christian Granat	
E-post: christian.granat@anticimex.se	
Kontor: Uddevalla	
Närvarande: Fastighetsägare

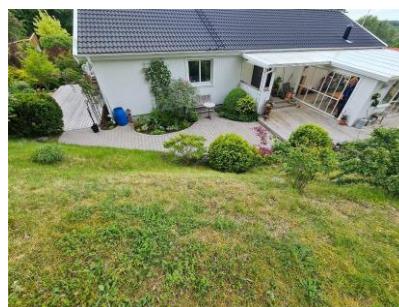
Marken vid husets baksida lutar mot huset.

Detta innebär en ökad fuktbelastning mot grunden vilket i sin tur kan orsaka fuktskador i huset.

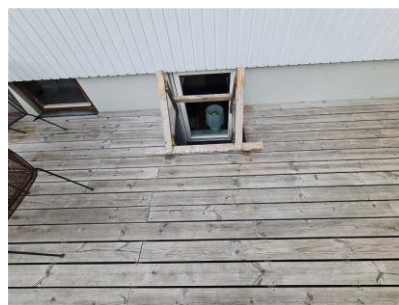
Det finns öppning i altandäcket.

Fallrisk.

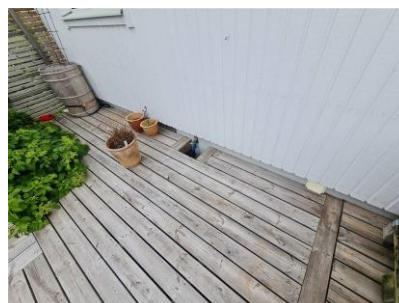
Delar av sockeln är obesiktad då altanen döljer den bakomliggande konstruktionen.

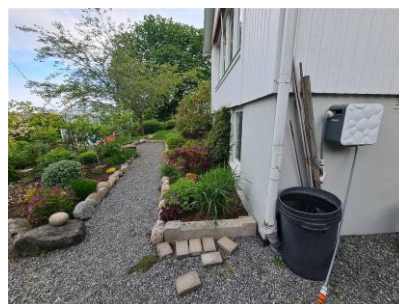
Växter finns i anslutning till grundmur.

När det finns rabatter och växter nära grundmuren finns risk att fukt stannar kvar i väggarna. Detta kan i sin tur orsaka invändiga fuktskador. Växternas rötter kan också skada grundmuren och sätta dräneringsledningen ur funktion.

Området närmast huset rekommenderas att vara fritt från växtlighet.

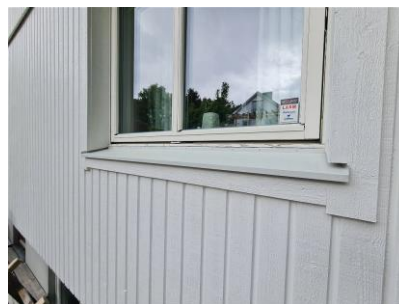
Fönster/salning har lokalt färgsläpp och torrsprickor.

Fönsterbågar och fönsterkarmar där målningsbehov finns riskerar att få fukt- och rötskador på grund av sämre vattenavvisande förmåga.

För att öka livslängden på fönster rekommenderas målning och underhåll.

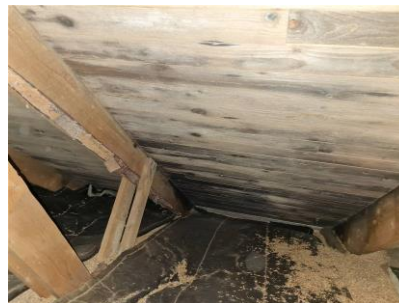
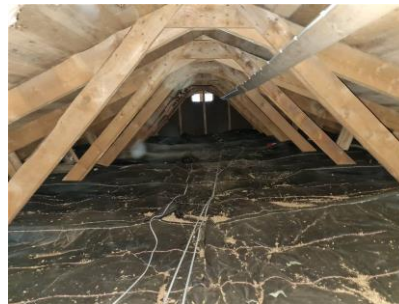
Mikrobiell påväxt finns på underlagstaket.

Detta kan vara ett tecken på att vinden tillförs fukt inifrån bostaden. Observera att besiktning av bostadens ventilationssystem inte har ingått i uppdraget.

För att komma tillrätta med detta kan fuktillförseln inifrån bostaden behöva minskas. Det kan göras genom att ventilationen i bostaden förbättras samt att eventuella otätheter i vindsbjälklaget (tak-/väggvinklar, taklucka med mera) tätas. Läs Anticimex faktablad om oppvärmda vindsutrymmen för tips och råd.

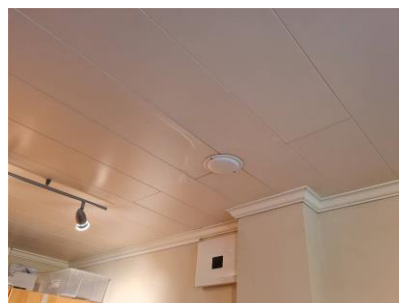
Fuktfläkt i innertak sovrum 1. Orsakades pga kondens från ventilationsrör som numera är igensatt.

Taket har fuktfläckar vid ventildon.

Fläcken är torr vid besiktningen och bedöms ej bero på någon pågående skada. (Se även insamling av upplysningar).

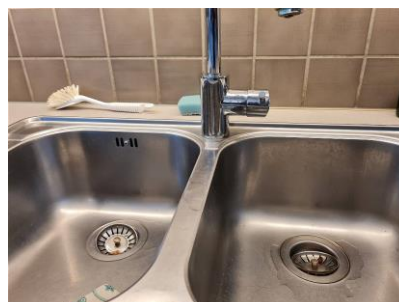
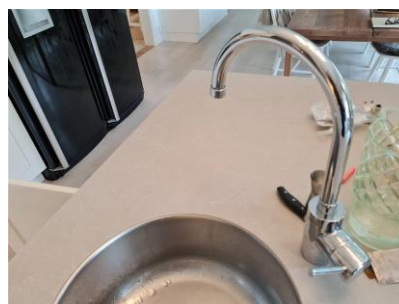
Det finns ingen avstängningsventil till diskmaskinen ovan diskbänk. Kranen vid diskhon går att vrida utanför diskhon.

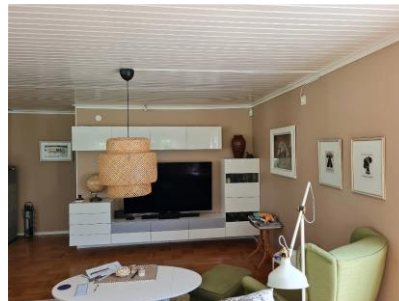
Det svackande innertaket i vardagsrummet har förblivit oförändrat under åren.

Innertaket svackar.

Det rekommenderas att en sakkunnig fackman kontaktas för bedömning av orsak och omfattning.

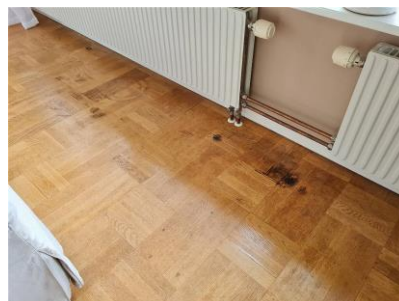
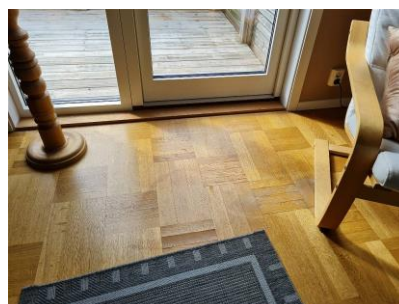
Golvet har fuktfläckar fläckvis. Torra vid besiktningen.

Dessa bedöms ej vara orsakade av någon underliggande skada.

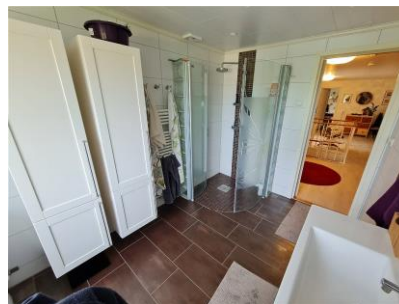
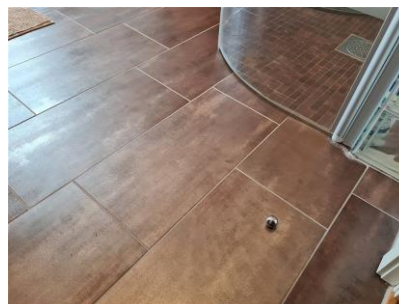
Hela golvytan lutar inte mot golvbrunnen.

Detta innebär att vatten inte per automatik rinner till brunnen vid eventuellt läckage eller ovarsam hantering av vatten.

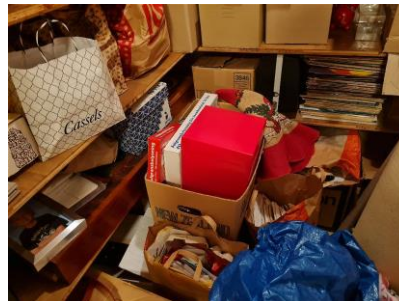
Utrymmet är belamrat.

Utrymmet kunde inte besiktigas då det är belamrat med lösöre.

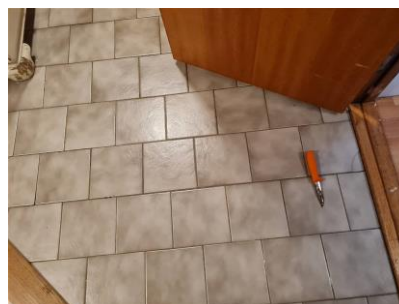
Bomljud och spricka noterades i klinkerplatta.

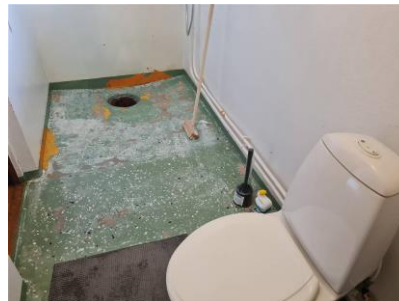
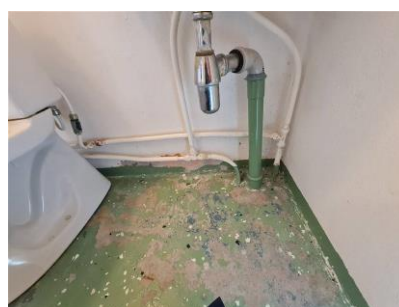
Våtutrymmet är äldre.
Oxidering/korrosion noterades vid rörkopplingar.
Äldre typ av gjutjärnsbrunn.

Renovering av utrymmet rekommenderas.

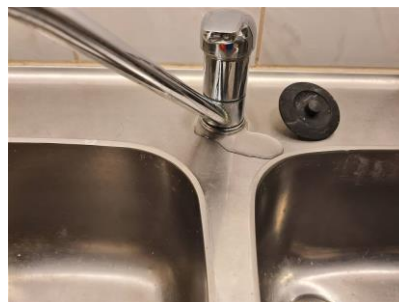
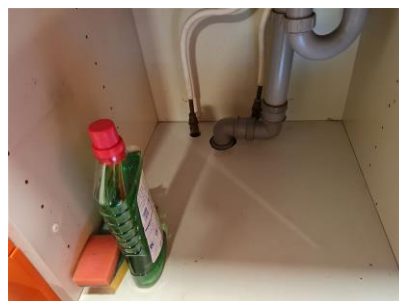
Fuktskydd saknas i diskbänksskåp.
Läckage från blandaren.

Utan fuktskydd är det svårt att upptäcka läckage från rörledningar. Vatten kan då tränga in i omkringliggande konstruktioner och orsaka fuktskador.

För att upptäcka eventuella läckage, installera ett fuktskydd.

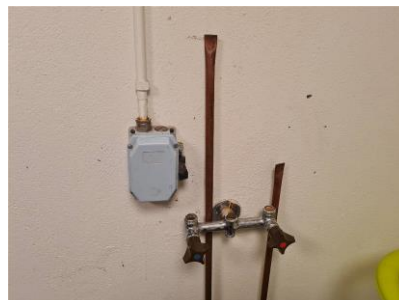
Vattenrör till blandaren inte kopplade.

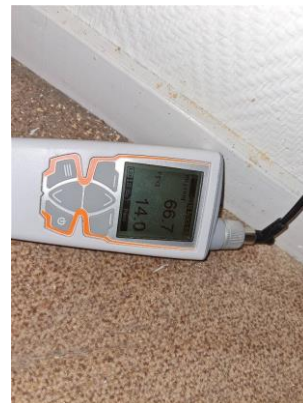
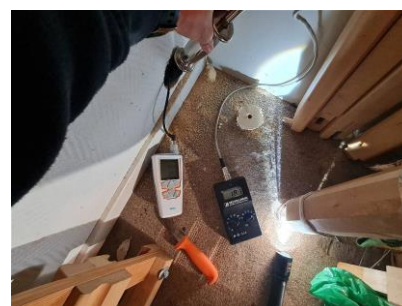
Grundmuren i källaren är beklädd med en isolerad träkonstruktion vilket är väldigt vanlig förekommande på 70-talshus. Då det alltid kommer finnas en naturlig fuktvandring i från grundmuren och betongplattan är denna typ av konstruktion olämplig ur fuktsynpunkt.

Kontroll av den utreglade väggkonstruktionen utfördes via håltagning i vägg under trappan samt i hobbyrum.

Vid kontroll av väggsyllar uppmättes fuktvärden vid och över kritisk fuktnivå för mikrobiell tillväxt och mikrobiell lukt upplevdes i provhål under trappan.

Fuktkvoten uppmättes till 18 % i hål under trappan och till 17 % i hobbyrum. Gränsvärdet är 17 %.

Den relativa fuktigheten uppmättes till nivåer under gränsvärdet för mikrobiell tillväxt.

Den relativa fuktigheten uppmättes till 66 % i provhål under trappan och till 72 % i provhål i hobbyrum.

Vi rekommenderar en fördjupad undersökning för att bedöma orsak och omfattning. Det är viktigt att tänka på att denna rekommendation om fördjupad undersökning gäller hela källarplan.

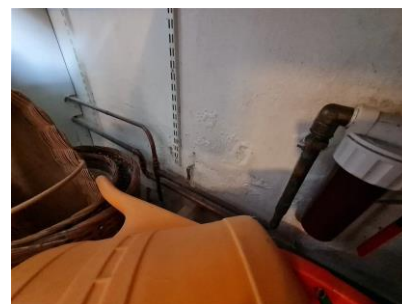
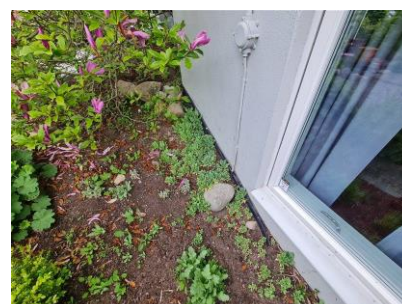
Utvändigt fuktskydd är äldre än 20 år.
Utvändigt fuktskydd är lokalt otät mot grundmuren.
Färgsläpp noterades.

Eftersom källarens utvändiga fuktskydd (dagvattenssystem, dräneringssystem samt källarytterväggarnas utvändiga fuktskydd) är äldre än 20 år, vilket betraktas som dessa delars genomsnittliga tekniska livslängd, så kan systemet ha nedsatt funktion. Detta ökar risken för invändiga fuktskador i källaren.

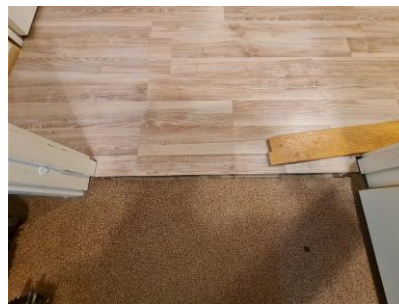
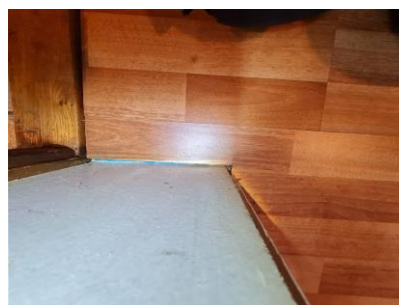
Grundläggningen består av en betongplatta på mark utan underliggande isolering där det lokalt ligger en tunnflytande golvkonstruktion mot betongplattan. (Laminatgolv).

Flytande golvkonstruktion och eventuella väggsyllar riskerar att drabbas av fuktskador på grund av naturlig fuktpåverkan om fuktskyddet är bristfälligt utfört alternativt saknas. Fuktvandring kan ske från marken genom betongen till organiskt material genom så kallad kapillarsugning och diffusion, vilket kan leda till skador med lukt av mikrobiell karaktär. Om väggsyllarna är tryckimpregnerade kan även en kemisk lukt förekomma.

Det noterades gjutjärnsbrunnar i källarplan.

Gjutjärn rostar kontinuerligt vilket kan orsaka läckage med fuktskador som följd.

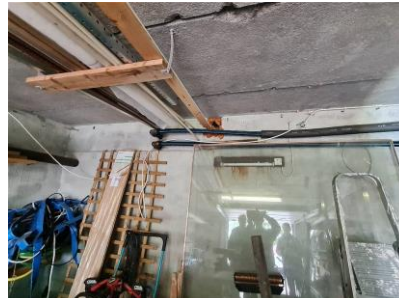
Löst hängande oskyddad el noterades i utrymmet.

Detta medför ökad risk för brand och personskada.
