# Besiktningsprotokoll

Försäkringsbesiktning för Anticimex Säljarförsäkrat

| Fastighetsadress:<br>Starevägen 39 | | |

| Besiktningsdatum:<br>2023-06-08 | Protokollnummer:<br>67644455 |

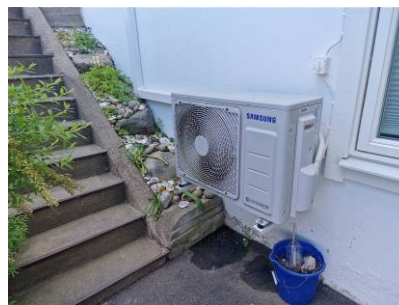
Marken lutar mot huset.

Kondensvatten från luftvärmepumpens utedel samlas inte upp eller leds bort från husgrunden.

Detta innebär en ökad fuktbelastning mot grunden vilket i sin tur kan orsaka fuktskador i huset.

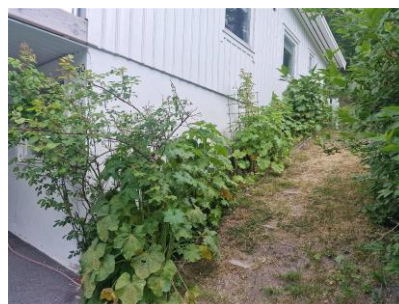
Växter finns i anslutning till grundmur.

När det finns rabatter och växter nära grundmuren finns risk att fukt stannar kvar i väggarna. Detta kan i sin tur orsaka invändiga fuktskador. Växternas rötter kan också skada grundmuren och sätta dräneringsledningen ur funktion.

Området närmast huset rekommenderas att vara fritt från växtlighet.

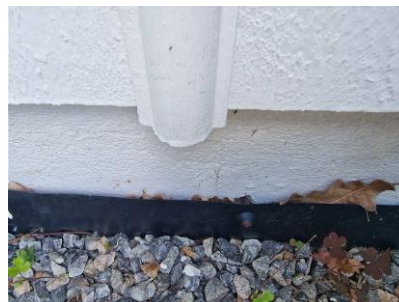
Utvändigt fuktskydd ligger oskyddat ovan mark.  
Kantlisten saknas och fuktskyddet är inte tätt mot grundmuren.

Risk finns att det utvändiga fuktskyddet skadas och funktionen försämras.

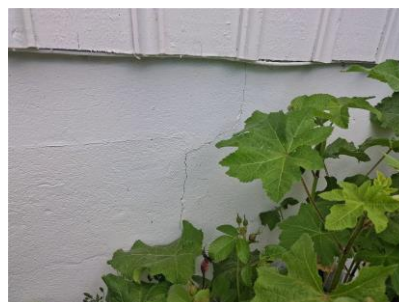
Sprickor-/färgsläpp finns i sockel.

Detta kan leda till fukt- och frysskador i konstruktionen.

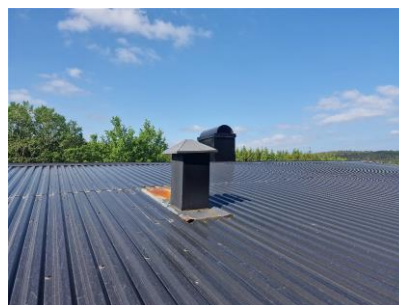
Taket har kontrollerats från markytan och med uppställd stege mot takfot.

Yttre taktäckning av korrugerad plåt är inte anpassad för aktuell taklutning. Lutningen på taket uppmättes till cirka 7 % vilket är något lågt i förhållande till de 14 % som anges av tillverkare. Detta kan medföra risk för fuktrinträngning i underliggande konstruktioner. Rostangrepp noterades på plåthuv.

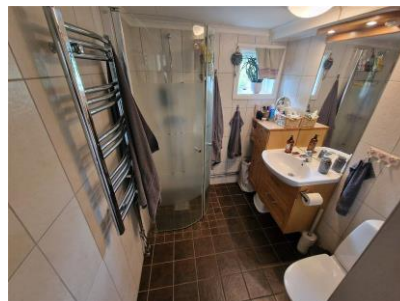
Rör genomföringar finns i golv.  
Bristfällig tröskel.  
WC stolen är något lös.  
Bristfälligt golvfall.  
Mekanisk frånluft saknas och bör installeras.

Ovannämnda brister innebär risk för fuktskador i omkringliggande konstruktioner.

Fuktindikering i utrymmet gav inga förhöjda fuktindikationer.

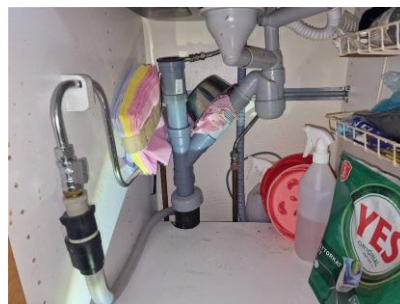
Fuktskydd saknas i diskbänksskåp och under kyl och frys.  
Diskmaskinens avloppsslang är inte avlastningsförankrad. Den bör fästas upp i skåpsstommen.

Utan fuktskydd är det svårt att upptäcka läckage från rörledningar. Vatten kan då tränga in i omkringliggande konstruktioner och orsaka fuktskador.

Fuktindikering i utrymmet gav inga förhöjda fuktindikationer.

För att upptäcka eventuella läckage, installera ett fuktskydd.

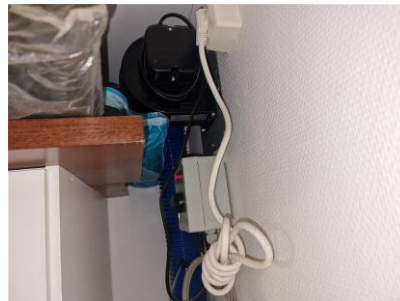
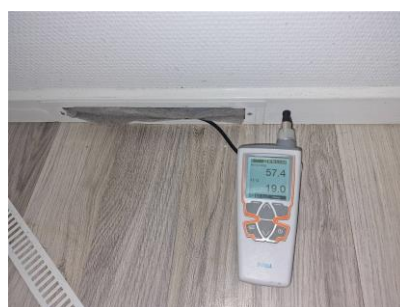
Undertrycksventilerad konstruktion.

Kontroll av konstruktion utfördes genom befintliga öppningar/ventiler i väggar/trösklar..

Vid kontroll av konstruktion uppmättes fuktvärden under kritisk fuktnivå för mikrobiell tillväxt och normal lukt upplevdes. Den relativa fuktigheten i golvkonstruktion uppmättes till 57%. Det finns risk för mikrobiell tillväxt om den relativa fuktigheten (RF) i den omgivande luften är över 75 %. I furuvirke motsvarar det en fuktkvot (FK) på 17 %.

Syftet med denna installation är att skapa en torrare miljö i golvkonstruktionen och förhindra att avvikande lukter når bostaden. En förutsättning för att installationen ska uppfylla sitt syfte är att fläkten är i kontinuerlig drift samt att tryckförhållandena i bostaden eller golvkonstruktionen inte förändras.

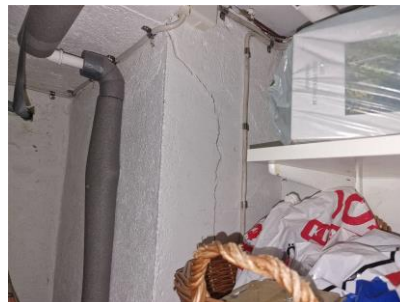
Spricka finns i murstocken

Har funnits sedan tillträde och har inte förvärvats sedan dess.

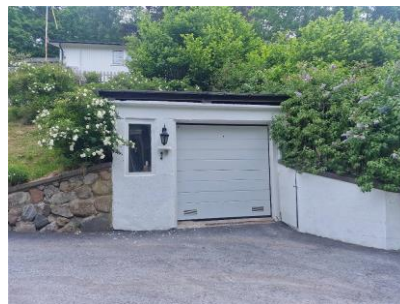
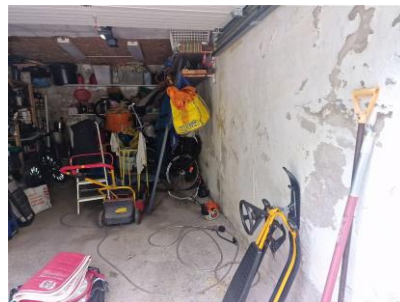
Vid inträde i garaget upplevdes en avvikande mikrobiell lukt.  
Puts-/färgsläpp förekommer på grundmuren.  
Grundmuren är motfylld utifrån.  
Låglutande tak av plåt är inte anpassad för aktuell taklutning.

Anlita entreprenör för kontroll och lämpliga åtgärder.
