Besiktningssprotokoll

Försäkringsbesiktning för Anticimex Säljarsförsäkrat

Fastighetsbeteckning: Mardal 2:8	
Fastighetsägare: Lars Örjan Kenneth Reinholdsson	
Fastighetsadress: Mardal Norgård 1	
Postnummer: 452 94	Ort: Strömstad

Besiktningdatum: 2023-08-29	Protokollnummer: 67820764
Temperatur: 16 °C	Väderlek: Klart
Tekniker: Mikael Lindgren	
E-post: mikael.lindgren@anticimex.se	
Kontor: Uddevalla	
Närvarande: Fastighetsägare

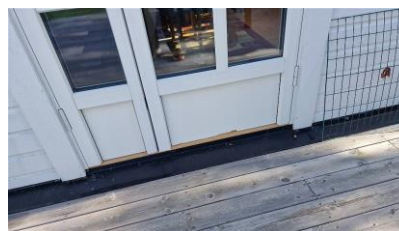
Utvändigt / Dörrar

Mindre skada på aluminiumplåt.

Mindre brist.

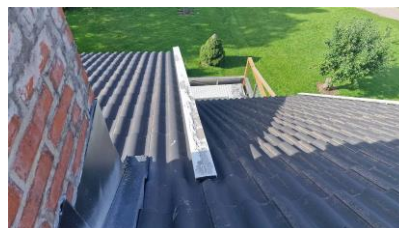
Utvändigt / Tak

Vattbrädorna är tryckimpregnerade och målade, men färgen har släppt.

Bedöms som mindre brist.

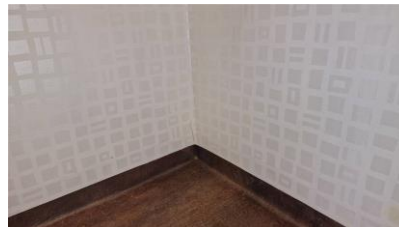
Entréplan / Dusch/Toalett

Medvetet har mattläggaren skuret lite i vårumstapeten, så att det ska passa bättre.
Skarven är limmad och ser bra ut.

Våtrummet är utfört av entreprenör 2019.

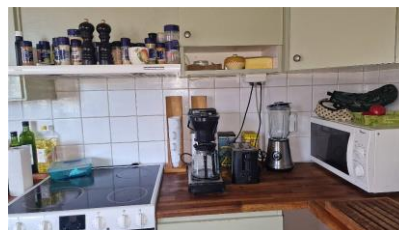
Entréplan / Kök

Funktionskontroll av jordade eluttag.

Vid stickprovskontroll av jordade eluttag noterades felkoppling.

Kontakta en elektriker för kontroll och åtgärd.

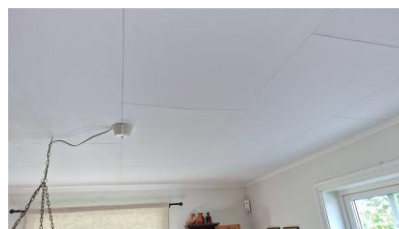
Entréplan / Matplats

Det finns en liten formförändring på en innertaksskiva som är bestående från en gammal fuktskada. (läck från tidigare skvallerrör på nockvind).
Bedöms som mindre brist.

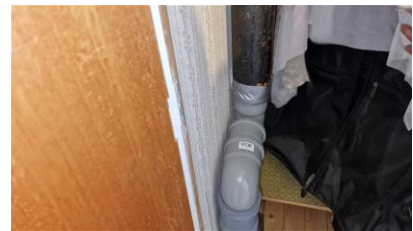
Övre plan / Garderob 1

Övergången från plaströr till gjutjärnrör på urluftningsrör är tejpad med silvertejp.

Risk att tejpens lossnar och förorsakar avloppslukt och möjlighet för invändig kondens att rinna fram.

Skarva övergång med muff eller gummiförband med klammor.

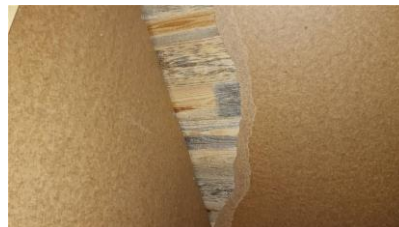
Övre plan / Isolerad vind

Missfärgningar förekommer på undersida av råspont.

Detta bedöms ha uppkommit redan innan huset restes, i samband med lagerhållning av virket.

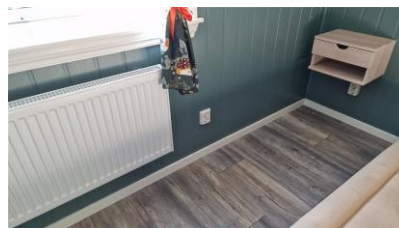
Hela huset / Allmänt

Flertalet av stickkontaktarna är felaktiga.
Jordade uttag är monterade utan att jord ligger fram.

Vid kontakt med elektriker för åtgärd av ojordat uttag i kök, bör övriga uttag kontrolleras och bytas till avsedda uttag, så att rätt utförande är monterade.
