Besiktningssprotokoll

Försäkringsbesiktning för Anticimex Säljarsförsäkrat

Fastighetsbeteckning: Kyrkeby 1:122	
Fastighetsadress: Södra Rejdemyrsvägen 16	
Postnummer: 45392	Ort: Lysekil

Besiktningdatum: 2025-03-14	Protokollnummer: 68875648
Temperatur: -5 °C	Väderlek: Sol
Tekniker: Mikael Hoffner	
E-post: mikael.hoffner@anticimex.se	
Kontor: Uddevalla	
Närvarande: Fastighetsägare.

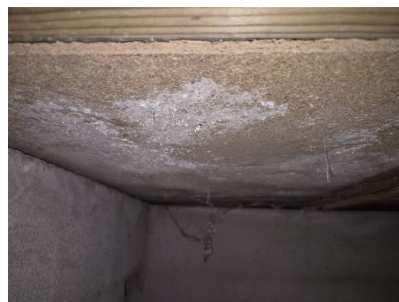
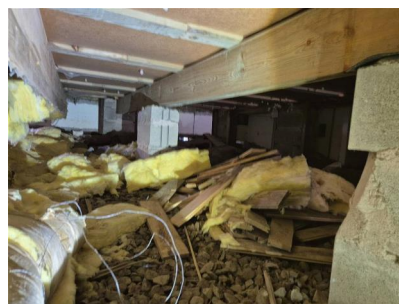
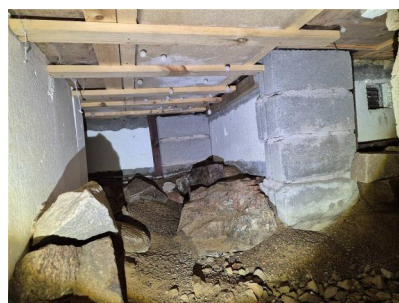
Vid kontroll av konstruktion i krypgrund uppmättes fuktvärden över kritisk fuktnivå och det förekommer mikrobiell påväxt på blindbotten. Organiskt material förvaras på markytan som behöver tas bort.

De höga fuktvärdena och den mikrobiella påväxten innebär att grundens klimat under delar av året är för fuktigt. Detta kan i förlängningen leda till rötskador i konstruktionen. För att undvika detta så måste krypgrundens klimat bli torrare.

Fuktkvoten uppmättes till 20%. Risk för mikrobiell tillväxt föreligger vid 17%.

Finns även en mindre del under entréhall. (invändig lucka).

För att undvika detta så måste grundens klimat bli torrare. Läs Anticimex faktablad om uteluftsventilerade krypgrunder för tips och råd.

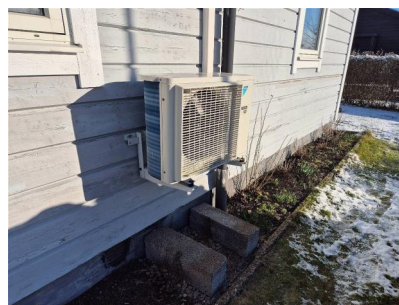
Kondensvatten från luftvärmepumpens utedel leds inte bort från husgrunden. Detta medför ökad risk för att vatten tränger in i anslutande konstruktioner, vilket i sin tur kan leda till fuktrelaterade skador. Observera att besiktning av byggnadens värmesystem eller värmepumpen inte har ingått i uppdraget.

Växter finns i anslutning till huset. Området närmast huset bör vara fritt från växtlighet.

Mindre sprickbildning förekommer i grundmuren.

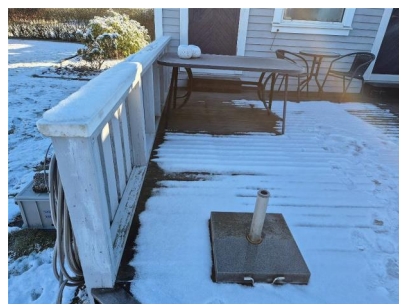
Altanräcke och träkonstruktioner är i behov av målning/underhåll.

Altanräcke och träkonstruktioner där målningsbehov finns riskerar att få fukt- och rötskador på grund av sämre vattenavvisande förmåga.

Trallen var delvis snötäckt.

Vi rekommenderar att du utför målning/underhåll av altan.

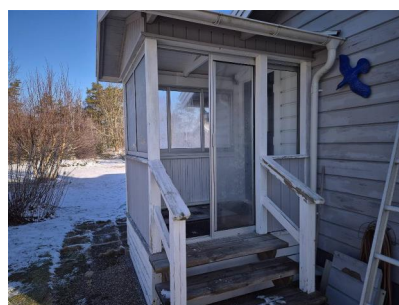
Träkonstruktioner är i behov av målning/underhåll.

Träkonstruktioner där målningsbehov finns riskerar att få fukt- och rötskador på grund av sämre vattenavvisande förmåga.

Vi rekommenderar att du utför målning/underhåll.

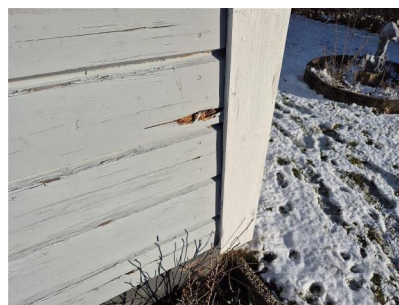
Fasadpanelen har rötskador och färgsläpp.

Rekommenderas att rötskadade panelbrädor byts och att underhåll utförs på resterande delar. Viktigt att även kontrollera och åtgärda eventuella bakomliggande skador.

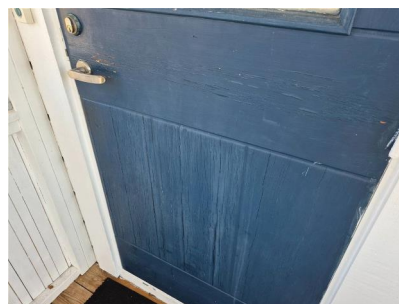
Torrspäckor förekommer på entrédörr.

Rekommenderas att underhåll utförs.

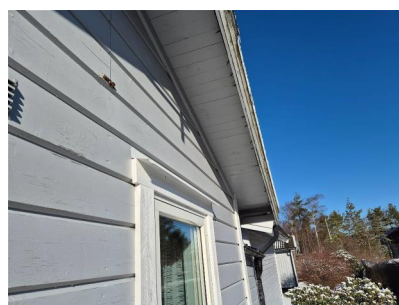
Överbleck är inte infällda bakom panelen.

Risk för fuktskador i bakomliggande konstruktioner.

Enstaka äldre isolerglasfönster förekommer. Isolerglas kan med tiden bli otäta mellan glasen vilket medför att glasen blir missfärgade.

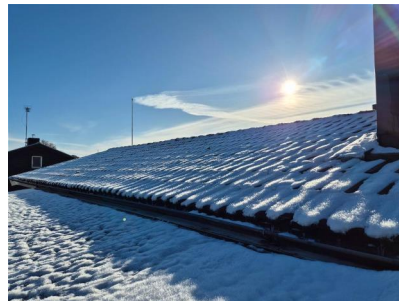
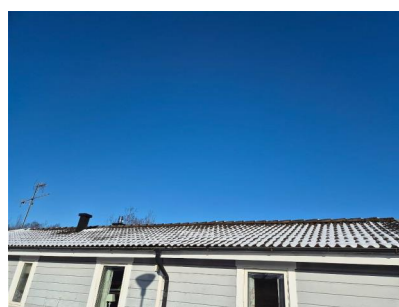
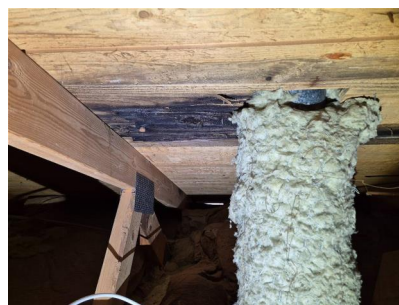
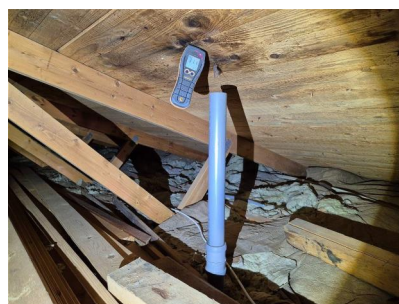
Yttertaket är äldre och takpannorna var snötäckta vid besiktningen. Runt genomföring noterades missfärgningar/rötskador i underlagstaket. Fuktkvoten uppmättes till 24%.

Avluftningen avslutas på vinden och varm fuktig luft kondenserar mot det kalla yttertaket. Denna bör gå genom yttertaket. Fuktkvoten överstiger 28% Risk för mikrobiell tillväxt föreligger vid 17%.

Takpannor, plåtdetaljer och underlagspapp har enligt vår bedömning en begränsad livslängd. Eftersom husets taktäckning är äldre har det ett minskat motstånd mot vatteninträning. Detta i sin tur kan leda till fuktskador på träläkt och vidare ner i underliggande konstruktioner.

Anlita takläggare för kontroll och åtgärd.

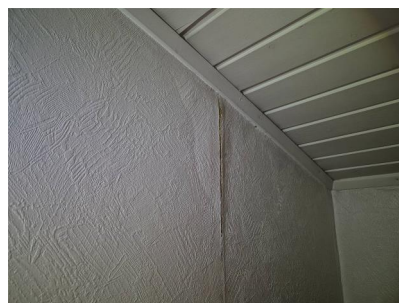
Formförändring förekommer på vägg efter ett tidigare inläckage. Läckaget har åtgärdats av JT Bygg 2024. Torrt vid besiktningstillfället.

Rekommenderas att fuktskadat material tas bort och ersätts med nytt. Viktigt att även kontrollera och åtgärda eventuella bakomliggande skador.

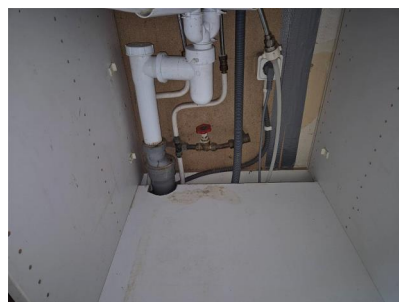
Fuktskydd finns inte i diskbänkskåp.

Fuktskydd rekommenderas enligt ovan för att lättare kunna upptäcka eventuella läckage och undvika fuktskador.

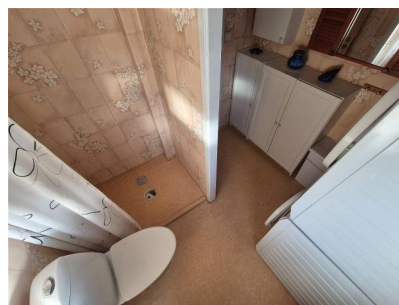
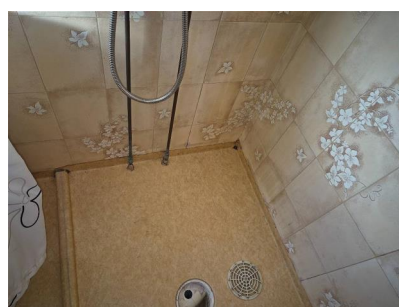
Våtutrymmet har äldre yt-/tätskikt.
Rör genomföringar finns i golv i dusch.
Otätheter förekommer runt rör genomföringar.
Sarg mellan golvbrunn och övrig golvyta.
Missfärgningar förekommer i tak vid ventilationsdon.
Mekanisk frånluft saknas.

Eftersom funktionen, som innebär att ytskiktet/tätskiktet ska vara vattentätt, kan vara nedsatt finns en ökad risk att vatten tränger igenom ytskiktet/tätskiktet med vattenskador i omkringliggande konstruktioner som följd.

En renovering av utrymmet rekommenderas via fackman. Viktigt att även kontrollera och åtgärda eventuella bakomliggande skador.
