# Besiktningsprotokoll

Ombesiktning

Anticimex Överlåtelsebesiktning - Säljarförsäkrat

| Medvik 5 | |

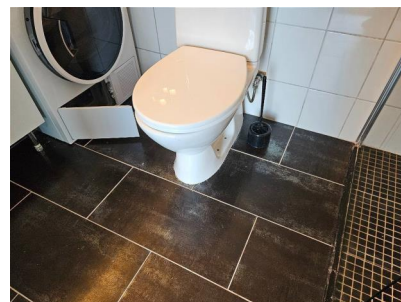
##### Entréplan / Dusch/Toalett

WC-stolen är lös.

Det finns risk för fuktskador eftersom WC-stolen är lös. Rörledningar och kopplingar kan släppa och orsaka rörbrott med vattenskador som följd.

Ska detta åtgärdas är enda lösningen att limma den, då golvet har elektrisk golvvärme.
