Besiktningssprotokoll

Försäkringsbesiktning för Anticimex Säljarsförsäkrat

Fastighetsbeteckning: Tyft 1:121	
Fastighetsadress: Jupitergatan 1	
Postnummer: 45561	Ort: Dingle

Besiktningdatum: 2025-02-27	Protokollnummer: 68866403
Temperatur: 4 °C	Väderlek: Mulet
Tekniker: Per-Niklas Zakariasson	
E-post: per-niklas.zakariasson@anticimex.se	
Kontor: Uddevalla	
Närvarande: Fastighetsägare. Mäklare.

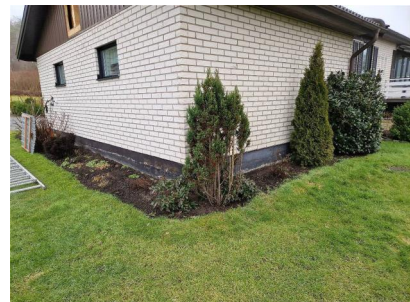
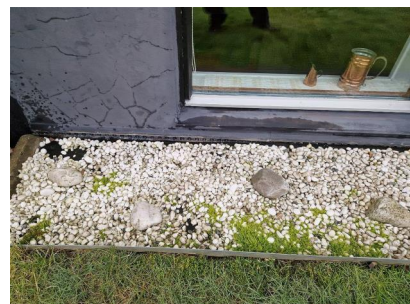
Utvändigt / Sockel

- Växter/rabatter intill huset.
- Utvändigt fuktskydd är placerat ovan mark.

Ovannämnda brister medför en ökad fuktbelastning med risk för invändiga skador.

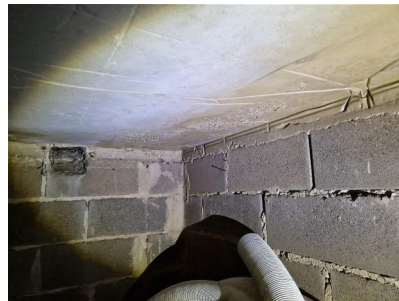
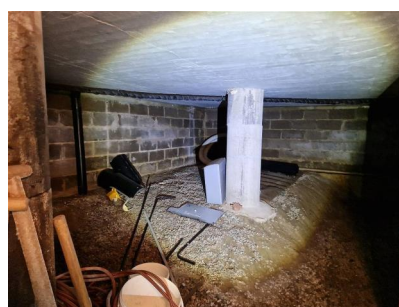
Utvändigt / Krypgrund under garage

Kondensering på grundmur och betongbjälklag, mikrobiell lukt upplevdes i utrymmet.

Det är vanligt förekommande att ett för fuktigt klimat uppkommer i en krypgrund. Orsaken är dels när utifrån kommande luftmassor kyls av i utrymmet samt det fukttillskott som kommer ifrån mark. Då inga organiska konstruktioner förekommer och det är ett ovanliggande garage bedöms det fuktiga klimatet som en mindre brist.

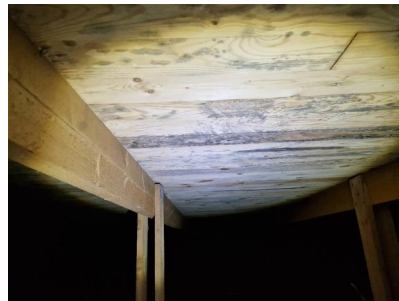
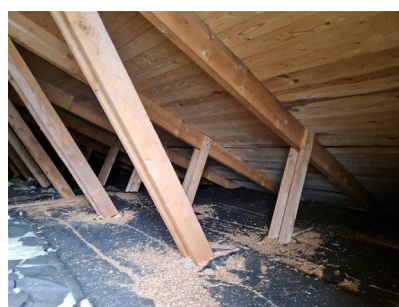
Utvändigt / Vind

Mikrobiell påväxt finns på underlagstaket. Fuktkvoten uppmättes till 18% i underlagstaket, risk för mikrobiell tillväxt föreligger om fuktkvoten överstiger 17%.

Den mikrobiella påväxten indikerar att vinden tillförs fukt inifrån bostaden.

För att komma tillrätta med detta behöver fukttilförseln inifrån bostaden minskas. Detta kan göras genom att ventilationen i bostaden förbättras samt att eventuella otätheter i vindsbjälklaget (tak-/väggvinklar, taklucka med mera) tätas.

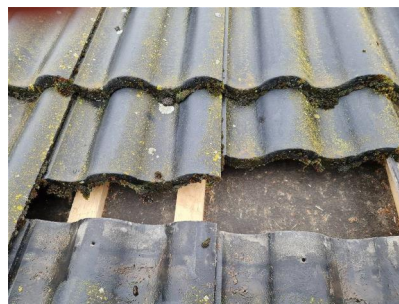
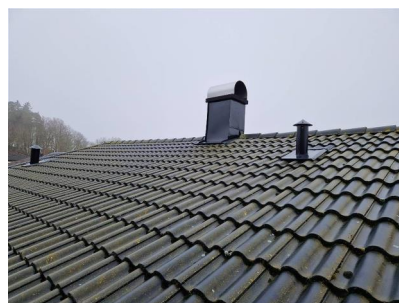
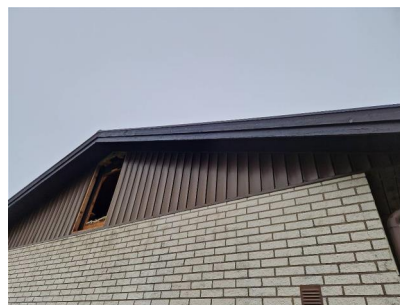
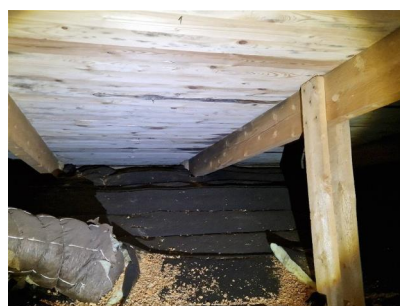
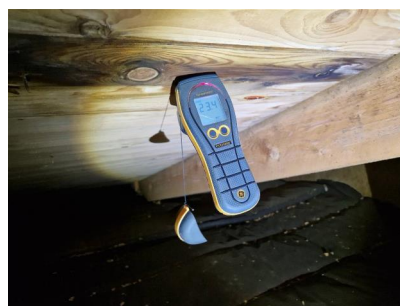
Utvändigt / Tak

- Fuktbläckor finns på underlagstaket på flertalet ställen. I vissa av dessa fuktfläckor uppmättes fuktkvoten till 23%, risk för mikrobiell tillväxt föreligger om fuktkvoten överstiger 17%.

- Vindskivor är i behov av underhåll.

- Mosspåväxt finns på takpannor.

- Taket är besiktat från takfot och mark då glidskydd och taksteg saknas.

Då taket lades om 2014 är det troligt att dessa fuktfläckor är äldre. För att säkerställa att så är fallet rekommenderas att fuktfläckor ritas in eller att dessa slipas för att sedan kontrollera om fuktfläckor förändras över tid. Skulle förändring ske rekommenderas att en fackman kontaktas för lämplig åtgärd.

Underhåll av vindskivor rekommenderas samt att mossa tas bort för att undvika skador.

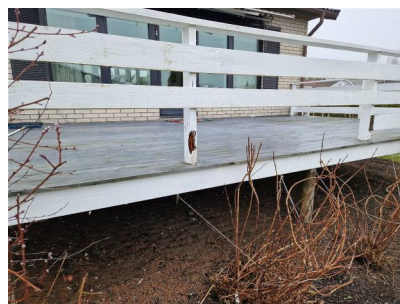
Utvändigt / Altan

Rötskador i räcket.

Byte av rötskadat material rekommenderas.

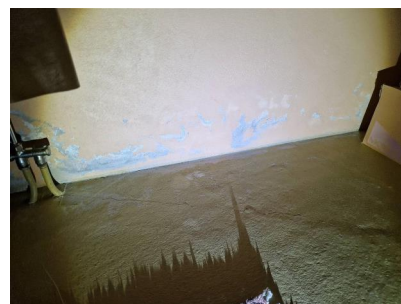
Källarplan / Allmänt

Utvändigt fuktskydd och dränering är till åren, puts och färg har lokalt släppt på insidan av grundmur.

När dessa delar blir till åren ökar risken att vatten transporteras genom grundmuren vilket kan orsaka invändiga skador.

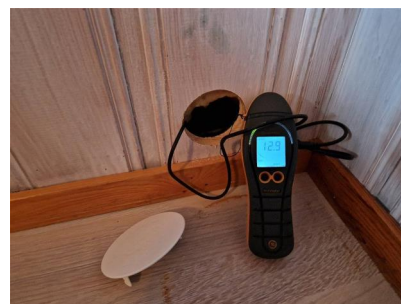
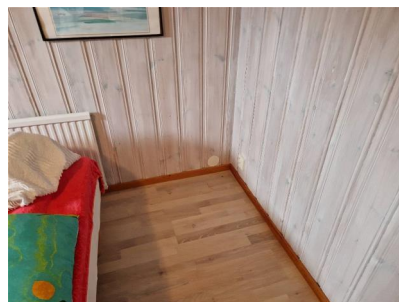
Källarplan / Gillestuga/gästeum

Vid kontroll av golv och väggkonstruktioner uppmättes fuktkvoten till 13% i väggregel, risk för mikrobiell tillväxt föreligger om fuktkvoten överstiger 17%.

Det ligger ett laminatgolv ovan en plastfolie direkt på plattan alternativt en betonggjutning.

En utreglad och isolerad väggkonstruktion på insidan av grundmur är en olämplig konstruktion då det ofta medför en för fuktigt klimat med risk för fuktrelaterade skador, klimatet ändras även under året i väggkonstruktionen.

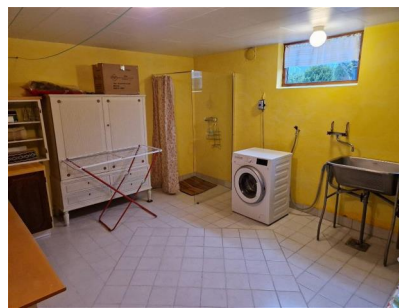
Källarplan / Tvättstuga med dusch

Äldre gjutjärnsbrunnar.

Gjutjärn rostar kontinuerligt med risk för att brunnen rostar sönder. Inga fuktskador uppkommer då omkringliggande konstruktion är av betong.

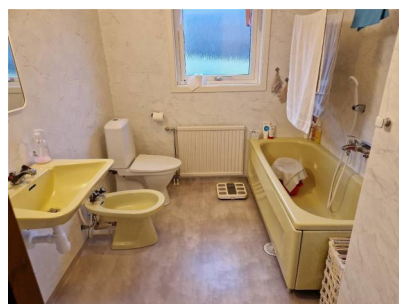
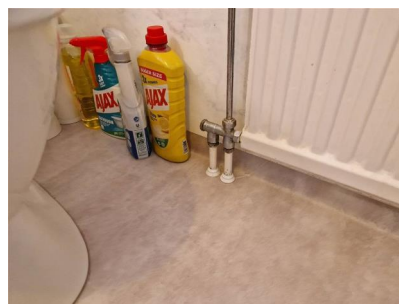
Entréplan / Badrum/Wc

✎ Rörgenomföring genom golvytan i form av radiatorrör.

Enligt branschregler skall inga genomföringar förekomma genom golvytan utom avlopp då dessa ses som en risk för läckage och fuktskador. Då det är ett badkar i utrymmet och dessa rör är placerade en bit ifrån badkaret bedöms sannolikheten att läckage uppkommer som låg.
