Besiktningssprotokoll

Försäkringsbesiktning för Anticimex Säljarsförsäkrat

Fastighetsbeteckning: Svenneby 1:11	
Fastighetsägare: Dödsbo efter Stig Arne Olsson	
Fastighetsadress: Skredsviksvägen 39	
Postnummer: 457 48	Ort: Hamburgsund

Besiktningdatum: 2024-03-28	Protokollnummer: 68193249
Temperatur: 5 °C	Väderlek: Mulet
Tekniker: Stefan Söderberg	
E-post: Stefan.Soderberg@anticimex.se	
Kontor: Uddevalla	
Närvarande: Fastighetsmäklare

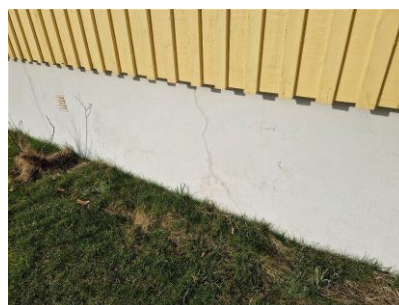
Utvändigt / Sockel

Sprickor och obehandlad betong noterades.

Risk för frys-/fuktrelaterade skador på grund av sämre vattenavvisande förmåga.

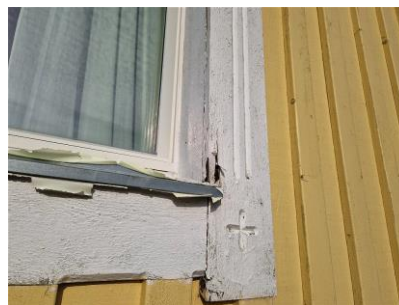
Utvändigt / Fasad

- Fasadpanel, foder etc. är delvis i behov av målning.
- Fönsterfoder ligger an mot fönsterbleck.
- Rötskada noterades i foder till fönster Matsal. Byte rekommenderas.

Risk för fuktrelaterade skador på grund av sämre vattenavvisande förmåga.

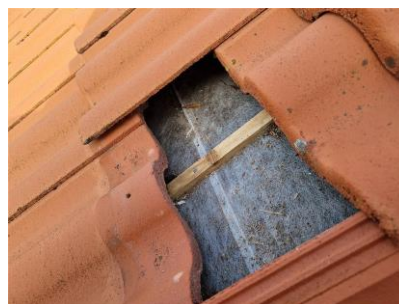
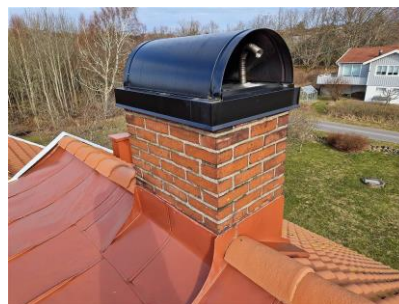
Utvändigt / Tak

- Ströläkten under bärläkt och takpannor är för tunn (rekommendation 25 mm).
- Skorsten saknar plåtinklädnad och visst fogsläpp förekommer.
- Begynnande mosspåväxt finns på takpannor.
- Taket har av säkerhetsskäl besiktigats från mark, takstege och taklyft.

Bristerna medför ökad risk för fuktrelaterade skador på träläkt och underliggande konstruktioner.

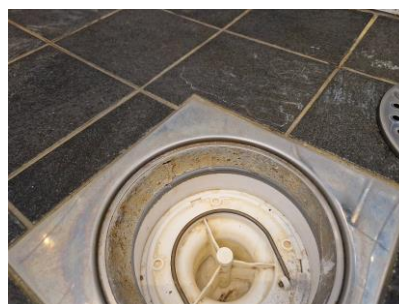
Entréplan / Dusch och WC

Tätskiktsanslutning mot golvbrunn går inte att bedöma då fixmassa täcker klämringen.

Vid fuktindikering som utfördes i utrymmet noterades inga förhöjda fuktindikationer.

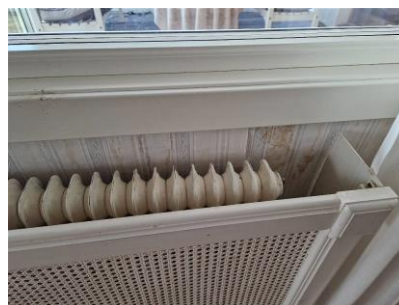
Entréplan / Vardagsrum

Fuktläckar förekommer på vägg vid fönster.

Dessa bedöms vara äldre samt ej bero på eller ha lett till bakomliggande skador.

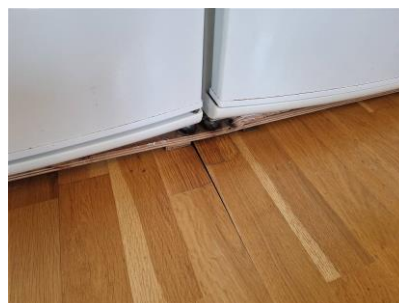
Entréplan / Kök

- Fuktskydd under diskmaskin och under/i diskbänkskåp finns inte.
- Avloppsslang från diskmaskin är inte avlastningsförankrad i underkant diskbänk.
- Formförändringar noterades i golv framför kyl/frys, bedöms ej ha lett till bakomliggande skador.

Utän fuktskydd är det svårare att upptäcka läckage. Risk att vatten/fukt tränger ner i omkringliggande konstruktioner med fuktrelaterade skador som följd.

Vid fuktindikering som utfördes i utrymmet noterades inga förhöjda fuktindikationer.

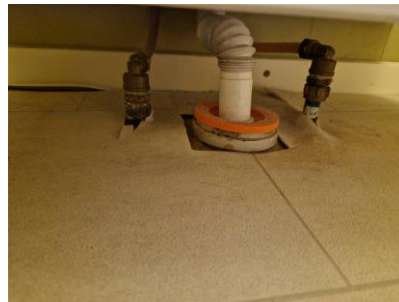
Övre plan / Toalett

Golvbeläggning är otät vid genomföringar.

Risk att vatten/fukt på grund av läckage inte upptäcks och tränger ner i omkringliggande konstruktioner med fuktrelaterade skador som följd.

Vid fuktindikering som utfördes i utrymmet noterades inga förhöjda fuktindikationer.

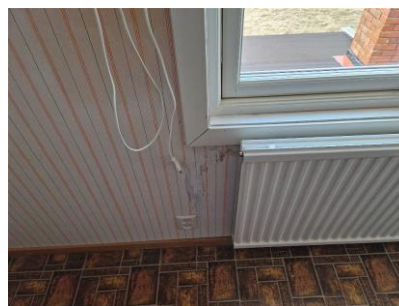
Övre plan / Sovrum 3

Fuktbläckor förekommer på vägg vid fönster.

Dessa bedöms vara äldre samt ej bero på eller ha lett till bakomliggande skador.

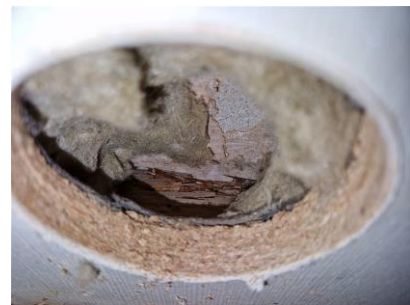
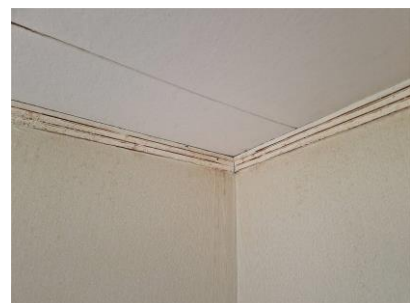
Källarplan / Allrum

- Kontroll av konstruktion utfördes genom håltagning i golv (hörn mot Hall) och vägg (ytterväggshörn). Vid kontroll av konstruktion uppmättes fuktvärden över kritisk nivå för mikrobiell tillväxt och mikrobiell lukt upplevdes.
- Röttskadade regler noterades.

Grundläggningen består av en betongplatta på mark utan underliggande isolering och med ett uppreglat isolerat golv samt grundmurar med invändigt utreglade konstruktioner. Dessa konstruktioner får ofta fuktrelaterade skador på grund av naturlig fuktvandring. Fuktkvoten uppmättes till 18 - 23 %. Risk för mikrobiell tillväxt föreligger om fuktkvoten överstiger 17 %.

Missfärgningar förekommer på taklister.

Bedöms ej bero på eller ha lett till bakomliggande skador.

En fördjupad undersökning rekommenderas för att konstatera orsak och omfattning samt för åtgärdsförslag. Denna rekommendation gäller även angränsande Förråd.

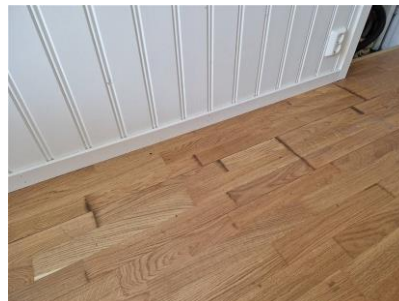
Källarplan / Kök

- Fuktskydd under kyl och frys finns inte.
- Fuktskydd under/i diskbänkskåp finns inte.
- Missfärgningar förekommer på golv. Bedöms ej bero på eller ha lett till bakomliggande skador.

Utän fuktskydd är det svårare att upptäcka läckage. Risk att vatten/fukt tränger ner i omkringliggande konstruktioner med fuktrelaterade skador som följd.

Vid fuktindikering som utfördes i utrymmet noterades inga förhöjda fuktindikationer.

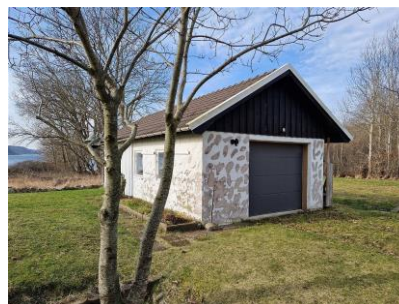
Garage / Byggnadsbeskrivning

- Fristående garagebyggnad
- Byggår 1979.
- Betongplatta på mark.
- Väggar av betong, delvis utvändigt klädda med stående fasadpanel.
- Tvåglasfönster kopplade i bågar.
- Sadeltak med betongtakpannor ovan ett underlagstak av råspont och papp.

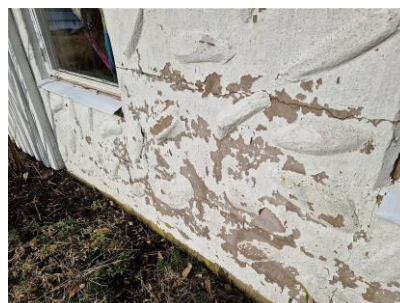
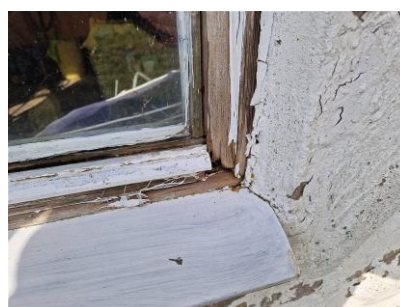
Garage / Utvändigt

- Sprickor samt puts- och färgsläpp noterades i putsade fasader.
- Fasadpanel avslutas nära mark. Generellt underhållsbehov och mindre rötskador förekommer.
- Fönster är i behov av underhåll/renovering då bland annat rötskador förekommer.
- Stuprör är inte anslutna till markledning och avslutas vid fasad.
- Taktäckningen är äldre.

Takpannor, plåtdetaljer och underlagspapp har enligt vår bedömning en begränsad livslängd. Eftersom husets taktäckning är äldre har det ett minskat motstånd mot vatteninträning.

Kontakt rekommenderas med fackman för vidare bedömning och åtgärd av fasader och fönster.

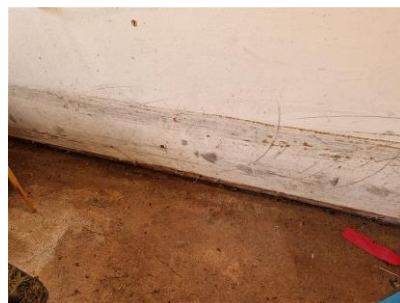
Garage / Invändigt / Allmänt

- Mikrobiell lukt upplevdes invändigt.
- Vid stickprovsvis fuktkvotsmätning i vägg uppmättes fuktvärden över kritisk fuktnivå för mikrobiell tillväxt.

Detta är vanligt förekommande i isolerade utrymmen utan uppvärmning. En fördjupad undersökning rekommenderas för att konstatera orsak och omfattning samt för åtgärdsförslag.
