# Besiktningssprotokoll

Försäkringsbesiktning för Anticimex Säljarsförsäkrat

Fastighetsbeteckning: Hogdals-Hustuft 2:31	
Fastighetsadress: Nordby Hustuft 2	
Postnummer: 45292	Ort: Strömstad

Besiktningdatum: 2024-06-03	Protokollnummer: 68310821
Temperatur: 16 °C	Väderlek: Molnigt
Tekniker: Mikael Lindgren	
E-post: mikael.lindgren@anticimex.se	
Kontor: Uddevalla	
Närvarande: Fastighetsägare

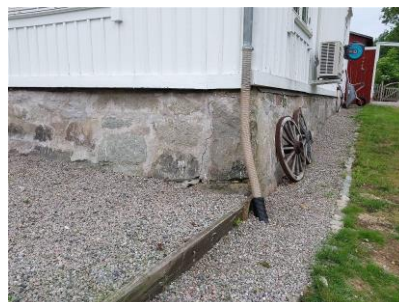
Sprickor finns i sockel.

Dessa bedöms inte ha lett till bakomliggande skador.

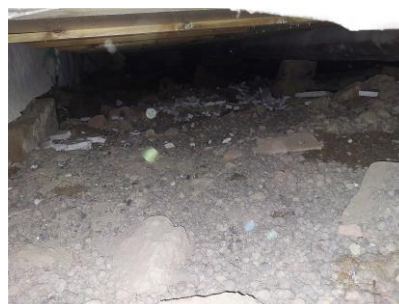
Krypgrunden har ej besiktigats då lucka till utrymmet saknas.  
\_ Foto ät taget via en löstagbar ventil som visar markytan och del av bjälklaget.

Uteluftsventilerade krypgrunder med bjälklag av organiskt material har ofta fuktskador, som kan resultera i mikrobiella skador (angrepp av mikroorganismer) och i värsta fall rötskador. Krypgrunden har inte kunnat besiktigas eftersom det inte finns någon inspektionslucka in till krypgrunden.

Vi rekommenderar en kompletterande besiktning när en inspektionslucka installerats.

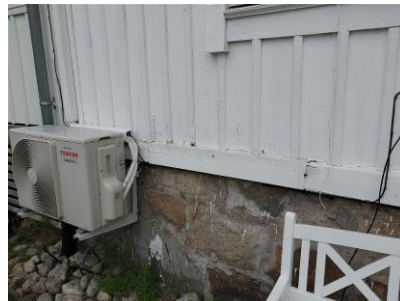
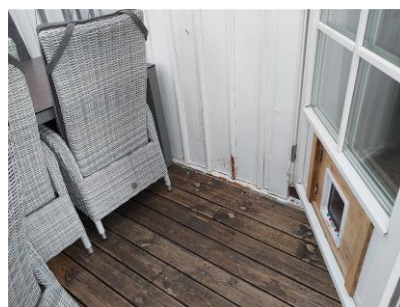
Enstaka panelbrädor och offerbräda har mindre rötskador. Fasadpanelen är i behov av målning/underhåll.

Fasadbeklädnad och träkonstruktioner där målningsbehov finns riskerar att få fukt- och rötskador på grund av sämre vattenavvisande förmåga. För att öka livslängden på fasadbeklädnaden rekommenderas målning och underhåll. I samband med ommålning rekommenderas att de rötskadade panelbrädorna byts ut.

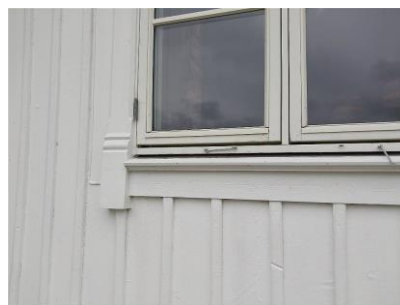
Fönster är i behov av målning/underhåll.

Fönsterbågar och fönsterkarmar där målningsbehov finns riskerar att få fukt- och rötskador på grund av sämre vattenavvisande förmåga.

För att öka livslängden på fönster rekommenderas målning och underhåll.

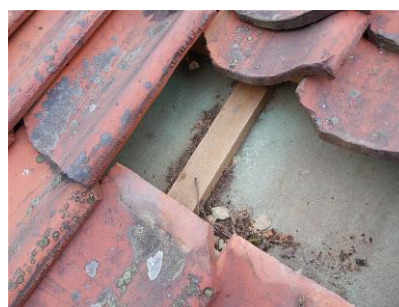
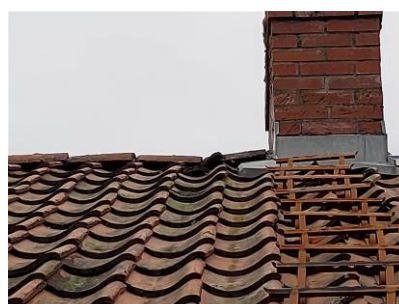
Några takpannor är möjligtvis skadade vid skorstenen. Takstegen är rostiga och besiktning av tak har skett från mark och takfot.

Underlagstaket består av råspont och en ovanliggande underlags skiva, träläkt och tegelpannor.

De skadade takpannorna bör bytas.

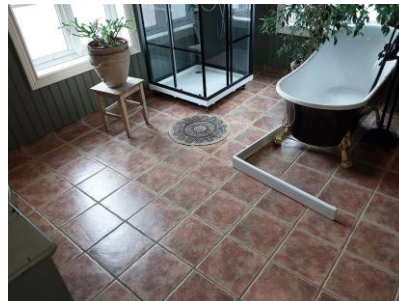
- Våtutrymmet har äldre yt-/tätskikt.
- Underliggande plastmatta som inte är heltäckande, samt primer.
  - Golvbrunnar är ej utbytta vid renovering.
  - Golvfallet är bristfälligt.
  - Väggbeklädnad i trä bör fortsättningsvis skyddas med kabin.

Eftersom funktionen, som innebär att ytskiktet/tätskiktet ska vara vattentätt, kan vara nedsatt finns en ökad risk att vatten tränger igenom ytskiktet/tätskiktet med vattenskador i omkringliggande konstruktioner som följd.
