# Besiktningsprotokoll

Försäkringsbesiktning för Anticimex Säljarförsäkrat

| Fastighetsadress:<br>Hällegatan 4 | |

| Besiktningsdatum:<br>2025-04-09 | Protokollnummer:<br>68915080 |

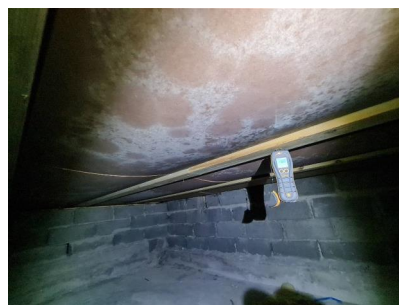
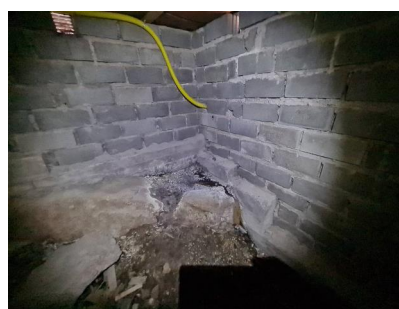
Vid kontroll av konstruktion i krypgrund noterades fuktvärden över kritisk fuktnivå och det förekommer mikrobiell påväxt.

Fuktkvoten uppmättes till 16-18 % längs blindbotten och golvbjälklag.

Risk för mikrobiell tillväxt föreligger om fuktkvoten överstiger 17%.

Längs lågpunkterna i krypgrunden noterades fuktgenomslag längs grundmur/mark.

De höga fuktvärdena och den mikrobiella påväxten innebär att grundens klimat under delar av året är för fuktigt. Detta kan i förlängningen leda till rötskador i konstruktionen. För att undvika detta så måste krypgrundens klimat bli torrare.

Läs Anticimex faktablad om uteluftsventilerade krypgrunder för tips och råd.

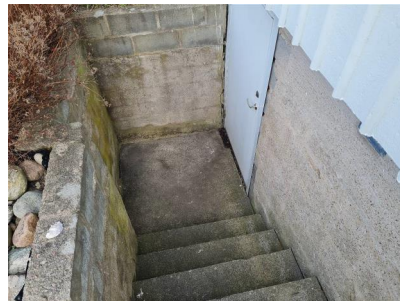
Trappan är motgjuten mot huset.

Golvbrunn och vattenavledning saknas.

Noterade brister innebär risk att fukt/vatten tränger in i anslutande konstruktioner vilket i sin tur kan leda till fuktrelaterade skador.

Man kan med fördel montera ett skärmtak över källarnedgång för att skydda källarnedgång samt ytterdörr från ogynnsamt väder.

Rekommenderas att åtgärdas vid framtida planerat förebyggande underhåll.

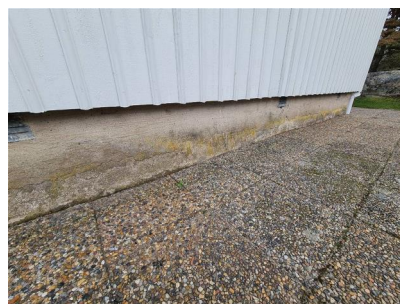
Fuktuppsug och sprickor finns längs sockeln.

När sockeln suger upp fukt finns risk att fukten sprider sig till kringliggande konstruktioner.

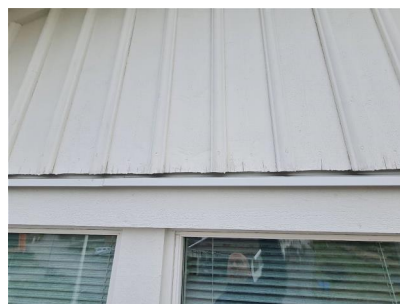
Fasadbeklädnaden har mindre rötskador och torrsprickor (gavelspets/sida mot sydväst)

Dessa bedöms dock inte ha lett till bakomliggande skador.

För att undvika följdskador kan rötskadad träpanel bytas ut.

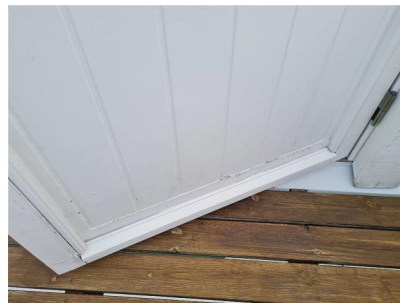
Äldre isolerglas förekommer som med tiden blir otäta mellan glasen, vilket då medför att de blir missfärgade

Fönster och balkongdörrens utsida träkonstruktion är i behov av målning och underhåll.

Rekommenderas att normalt förebyggande underhåll genomförs och fenomenet med missfärgning uppstår kontakta fackman/fönster (kontroll/åtgärd).

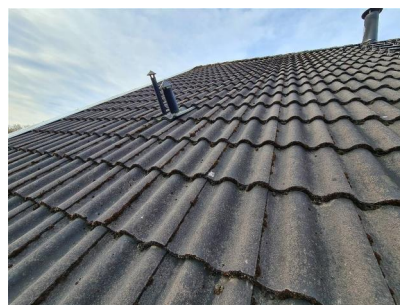
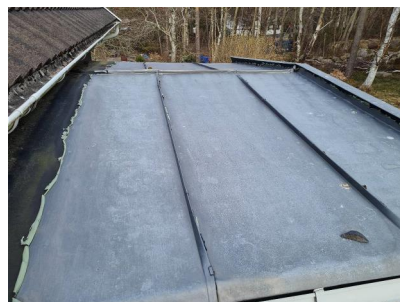
Yttertaket är av äldre datum (från byggnadsåret).

Mossa/lava påväxt finns längs takpannor (rengöring/tvätt rekommenderas).

Längs vinkelränna är takpannor lösa.

Takpannor, plåtdetaljer och underlagspapp har enligt vår bedömning en begränsad livslängd (ca 40 år). Eftersom husets taktäckning är äldre har det ett minskat motstånd mot vatteninträngning. Detta i sin tur kan leda till fuktskador på träläkt och vidare ner i underliggande konstruktioner.

Plåttaket ovan farstukvist har färgsläpp. Vilket bedöms inte ha föranlett till underliggande skador (fenomenet är av mer estisk karaktär).

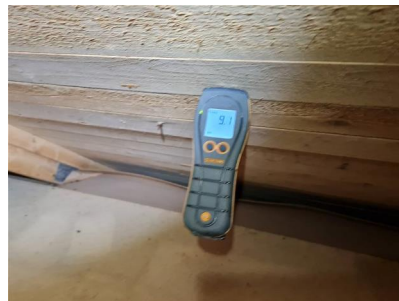
Vid kontroll av vinden uppmättes fuktvärden under kritisk fuktnivå för mikrobiell tillväxt och en normal lukt upplevdes.

Fuktkvoten i underlagstak/takbjälkar uppmättes till 9 %.

Risk för mikrobiell tillväxt föreligger om fuktkvoten överstiger 17%.

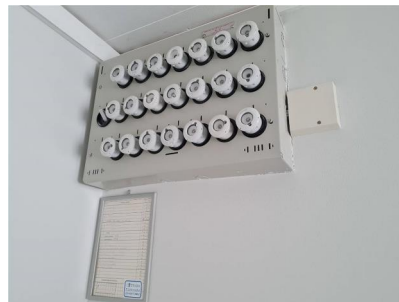
Jordfelsbrytare finns ej.

Det finns inget krav att hus byggda före år 2000 ska ha jordfelsbrytare. Jordfelsbrytaren minskar dock risken för personskador och brand orsakade av elanläggningen.

Kontakta en elektriker för kontroll och åtgärd.

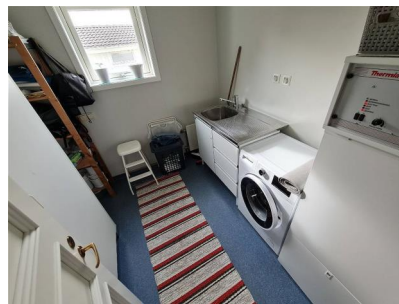
Tvätt utrymmet har äldre yt-/tätskikt och utförande.

Rör genomföring finns i golv.  
Golvfall är bristfälligt utfört.

Eftersom funktionen, som innebär att ytskiktet/tätskiktet ska vara vattentätt, kan vara nedsatt finns en ökad risk att vatten tränger igenom ytskiktet/tätskiktet med vattenskador i omkringliggande konstruktioner som följd.

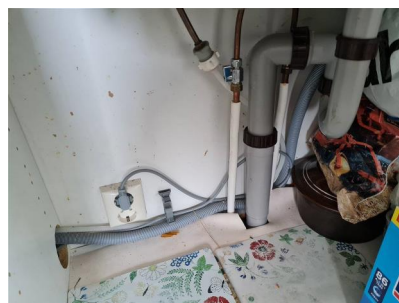
Fuktskydd saknas i botten av diskbänksskåp

Förankring av avloppslang/rör diskmaskin saknas.

Utan förankring/fuktskydd är det svårt att upptäcka läckage från rörledningar. Vatten kan då tränga in i omkringliggande konstruktioner och orsaka fuktskador.

För att upptäcka eventuella läckage, installera ett fuktskydd, alternativt fuktsensor/larm.

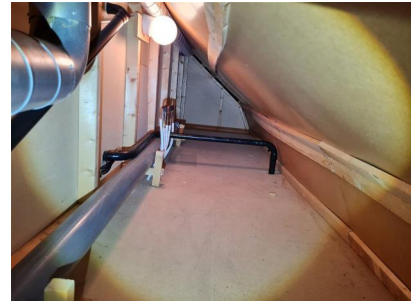
Rörslits saknar vattentät botten (tidsenligt godkänt utförande vid byggnadsåret), placering sidovind nordöst bakom våtrum övre plan.

En rörslits ska ha en vattentät botten och vara försedd med skvallerrör. När det saknas ökar risken för att ett läckage inte upptäcks i tid. Det kan leda till fuktskador i omkringliggande konstruktioner.

En fuktsenor/larm kan fördel installeras i anslutning till rörslitsen.

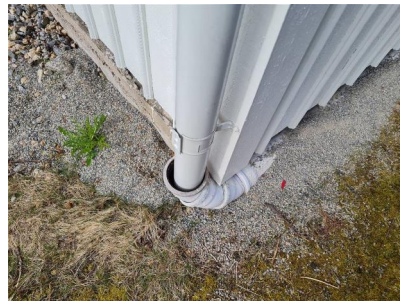
Lövsilar finns inte.

När detta saknas finns risk att det blir stopp i dagvattenledningen, rekommenderas komplettering av lövsilar.

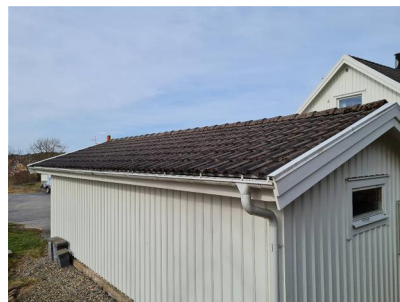
Yttertaket är av äldre datum (från byggnadsåret).

Mossa/lava påväxt finns längs takpannor.

Takpannor, plåtdetaljer och underlagspapp har enligt vår bedömning en begränsad livslängd (ca 40 år). Eftersom garagets taktäckning är äldre har det ett minskat motstånd mot vatteninträngning. Detta i sin tur kan leda till fuktskador på träläkt och vidare ner i underliggande konstruktioner.
