Besiktningssprotokoll

Försäkringsbesiktning för Anticimex Säljarsförsäkrat

Fastighetsbeteckning: Flåghult 1:112	
Fastighetsadress: Brämmenvägen 15	
Postnummer: 45293	Ort: Strömstad

Besiktningdatum: 2024-06-13	Protokollnummer: 68326774
Temperatur: 12 °C	Väderlek: Mulet
Tekniker: Mikael Lindgren	
E-post: mikael.lindgren@anticimex.se	
Kontor: Uddevalla	
Närvarande: Fastighetsägare

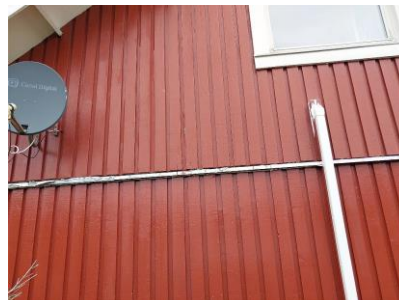
Utvändigt / Fasad

Enstaka panelbrädor har mindre rötskador.

Fasadpanelen är delvis i behov av målning/underhåll. Gäller gavlar på hus och garage.

Fasadbeklädnad och träkonstruktioner där målningsbehov finns riskerar att få fukt- och rötskador på grund av sämre vattenavvisande förmåga. För att öka livslängden på fasadbeklädnaden rekommenderas målning och underhåll. I samband med ommålning rekommenderas att de rötskadade panelbrädorna byts ut.

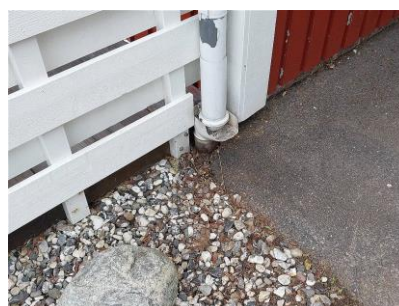
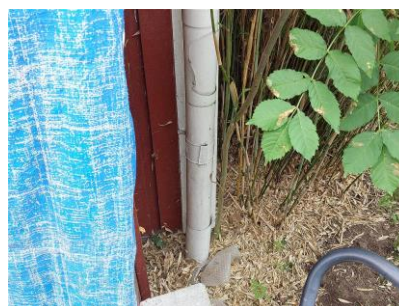
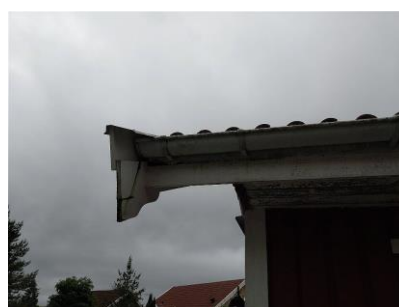
Utvändigt / Hängrännor / Stuprör

Lövsilar saknas på garage och några är spruckna.
Ändplåt på garaget hängränna läcker och bör bytas.

När det saknas lövsilar så finns det risk att det blir stopp i dagvattenledningen.

För att hindra stopp i dagvattenledningar rekommenderas komplettering och byt lövsilar.

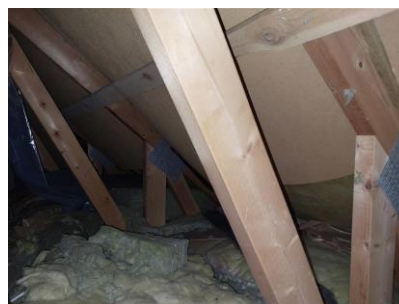
Utvändigt / Sidovindar

Vindsutrymmen saknar landgångar och en av tre saknar inspektionslucka.
- Foto är taget från en lucka och visar takstolar och underlagsskivor för tak.

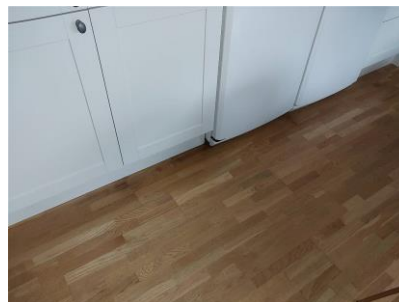
Entréplan / Kök

Fuktindikering i utrymmet gav inga förhöjda fuktindikationer. Mindre avvikande fläck på golv kvarstår efter läckage från frys som är kontrollerat och reglerat av försäkringsbolag.

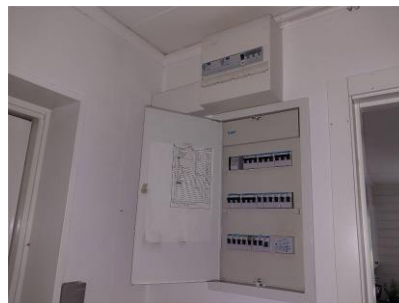
Entréplan / Allmänt EI

EI-centralen har jordfelsbrytare.

Jordfelsbrytare finns installerad vid elcentralen.
