# Besiktningsprotokoll

## Anticimex Överlåtelsebesiktning av småhus - nivå 2

| Fastighetsbeteckning:<br>Gravarne 47:5 | |

| Besiktningsdatum:<br>2025-04-14 | Protokollnummer:<br>68939202 |

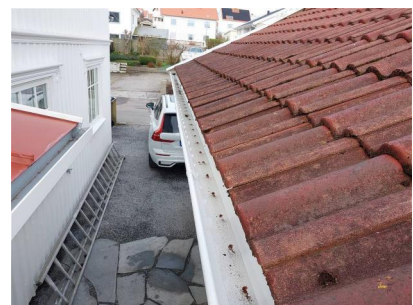
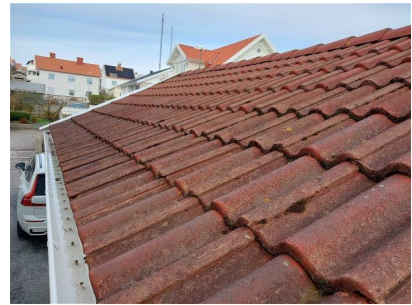
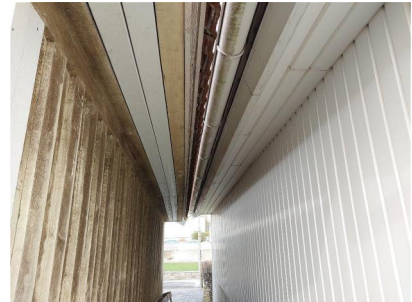
Taket är äldre.  
Hängränna saknas på baksidan samt bakfall på framsidans hängränna.

Detta kan medföra fuktskador på omkringliggande konstruktioner.
