Besiktningssprotokoll

Försäkringsbesiktning för Anticimex Säljarsförsäkrat

Fastighetsbeteckning: Skaftö-Backa 3:418	
Fastighetsadress: Trutstigen 2	
Postnummer: 45179	Ort: Grundsund

Besiktningdatum: 2024-10-14	Protokollnummer: 68582452
Temperatur: 5 °C	Väderlek: Halvklart
Tekniker: Mikael Hoffner	
E-post: mikael.hoffner@anticimex.se	
Kontor: Uddevalla	
Närvarande: Representant.

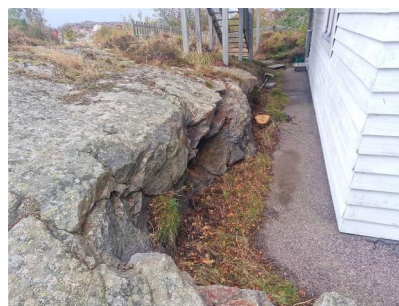
Utvändigt / Markförhållanden

Berget lutar mot huset.

Detta innebär en ökad fuktbelastning mot grunden vilket i sin tur kan orsaka fuktskador i huset.

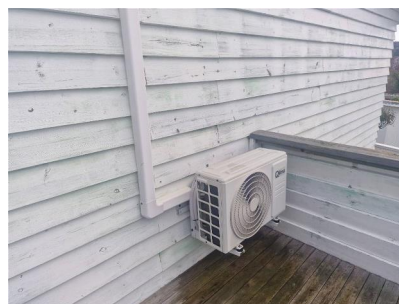
Utvändigt / Fasad

Fasadpanelen är i behov av målning/underhåll.

Fasadbeklädnad och träkonstruktioner där målningsbehov finns riskerar att få fukt- och rötskador på grund av sämre vattenavvisande förmåga. För att öka livslängden på fasadbeklädnaden rekommenderas målning och underhåll.

Luftvärmepumpens kondensvatten samlas inte upp eller leds bort från huset. Detta medför ökad risk för att vatten tränger in i anslutande konstruktioner, vilket i sin tur kan leda till fuktrelaterade skador. Observera att besiktning av byggnadens värmesystem eller värmepumpen inte har ingått i uppdraget.

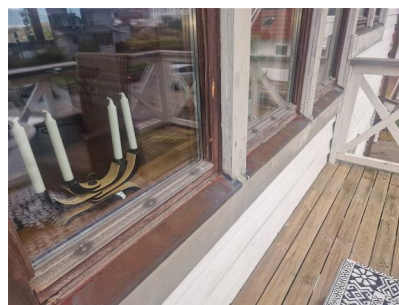
Utvändigt / Fönster/dörrar

Fönster/dörrar är i behov av målning/underhåll.

Träkonstruktioner där målningsbehov finns riskerar att få fukt- och rötskador på grund av sämre vattenavvisande förmåga.

Äldre isolerglas. Isolerrutor kan med tiden bli otäta mellan glasen vilket då medför att de blir missfärgade.

För att öka livslängden på fönster/dörrar rekommenderas målning och underhåll.

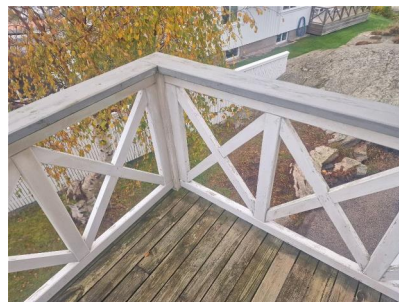
Utvändigt / Balkonger/altan

Balkongräcke har färgsläpp och torrspäckor.
Tralldäcket är i behov av underhåll.

Balkongräcke och träkonstruktioner där målningsbehov finns riskerar att få fukt- och rötskador på grund av sämre vattenavvisande förmåga.

För att öka livslängden på balkongräcke rekommenderas målning och underhåll.

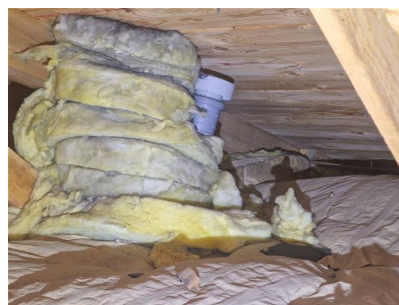
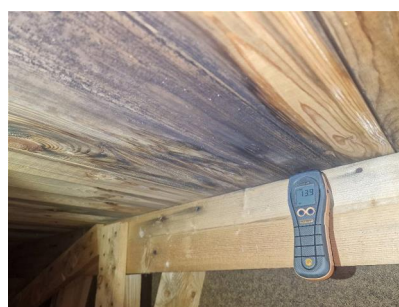
Utvändigt / Vind

Avluftaren till avloppssystemet avslutas på vinden. (Detta kan medföra kondens och lukt i utrymmet).

Längs gavel noterades missfärgningar på underlagstaket. Torrt vid besiktningstillfället. Rekommenderas att detta hålls under uppsikt och vid förvärring kontraka fackman.

Enligt uppgifter så kom läckaget några efter byggnationen varpå man monterade plåttaket.

Fuktkvoten uppmättes till 14%. Risk för mikrobiell tillväxt föreligger vid 17%.

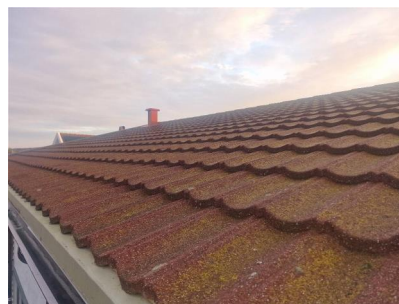
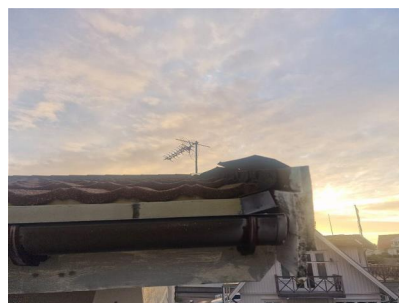
Utvändigt / Tak

Taket är äldre och är från byggnationen. Vindskiveplåten täcker bristfälligt.

Plåtdetaljer och underlagspapp har enligt vår bedömning en begränsad livslängd. Eftersom husets taktäckning är äldre har det ett minskat motstånd mot vatteninträngning. Detta i sin tur kan leda till fuktskador på träläkt och vidare ner i underliggande konstruktioner.

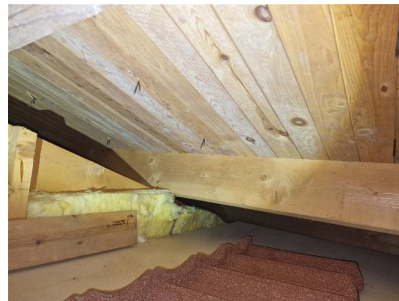
Garage vind / Allmänt

Mikrobiell påväxt finns på underlagstaket.

Detta kan vara ett tecken på att vinden tillförs fukt inifrån garaget. Observera att besiktning av bostadens ventilationssystem inte har ingått i uppdraget.

För att komma tillrätta med detta kan fuktillförseln inifrån garaget behöva minskas. Det kan göras genom att ventilationen i garaget förbättras samt att eventuella otätheter i vindsbjälklaget (tak-/väggvinklar, taklucka med mera) tätas. Läs Anticimex faktablad om uppvärmda vindsutrymmen för tips och råd.

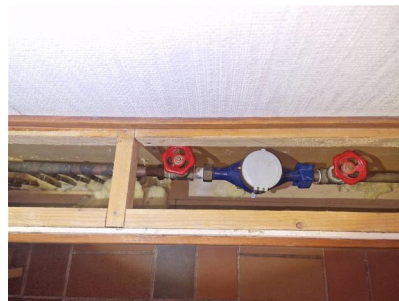
Hela huset / Allmänt

Frånluftsventilation saknas i huset våtrum.

Frånluftsventilationens uppgift är att transportera bort bland annat emissioner, fukt, lukt och föroreningar från huset.

Inkommande vatten är placerad i icke tätskiktat utrymme.

Detta innebär risk att eventuella läckage från rörkopplingar orsakar vattenskador.

Anlita ventilationsentreprenör för kontroll och åtgärd.

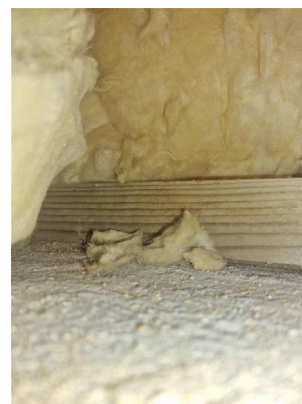
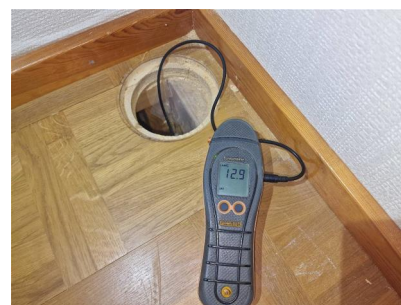
Entréplan / Allmänt

Vid kontroll av konstruktion uppmättes fuktvärden under kritisk nivå för mikrobiell tillväxt och normal lukt upplevdes.

Kontroll 1 utfördes i sovrum genom provhåtagning i golv. Fuktkvoten uppmättes till 13% i ytterväggsyllen.

Kontroll 2 utfördes i kök genom provhåtagning i golv. Den relativa fuktigheten uppmättes till 50%.

Grundläggningen består av en betongplatta på mark utan underliggande isolering och med ett uppreglat isolerat golv dikt an betongen.

Befintlig golvkonstruktion och eventuella väggssyllar riskerar att drabbas av fuktskador på grund av naturlig fuktpåverkan. Detta i sin tur kan leda till mikrobiella skador (angrepp av mikroorganismer) som kan resultera i att mikrobiell lukt sprids till boendemiljön. Om väggssyllarna är tryckimpregnerade kan även en kemisk lukt förekomma.

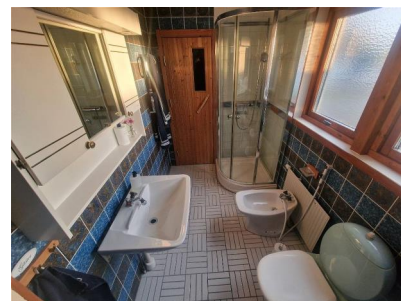
Entréplan / Dusch/Toalett/Bastu

Våtutrymmet har äldre yt-/tätskikt.
WC stolen är lös.

Eftersom funktionen, som innebär att ytskiktet/tätskiktet ska vara vattentätt, kan vara nedsatt finns en ökad risk att vatten tränger igenom ytskiktet/tätskiktet med vattenskador i omkringliggande konstruktioner som följd.

Fuktindikering i utrymmet gav inga förhöjda fuktindikationer.

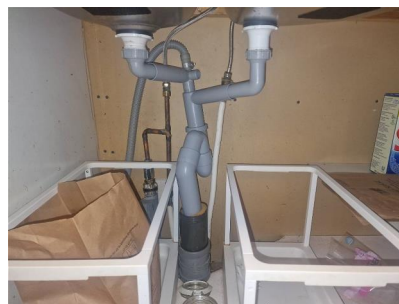
Entréplan / Kök

⚠ Fuktskydd saknas i diskbänksskåp och under kyl och frys. Avloppslangen från diskmaskin är inte förankrad i diskbänksskåpet. Den bör fästas upp i skåpstommen.

Fuktindikering i utrymmet gav inga förhöjda fuktindikationer.

Fuktskydd rekommenderas enligt ovan för att lättare kunna upptäcka ett eventuellt läckage och undvika fuktskador.

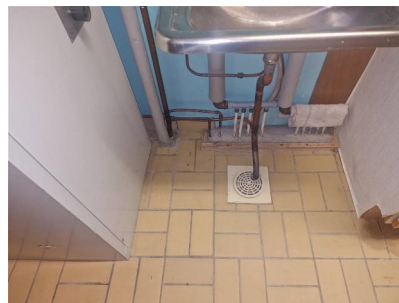
Entréplan / Pannrum

Utrymmet har äldre yt och tätskikt.

Risk finns att eventuella läckage från rörkopplingar orsakar vattenskador.

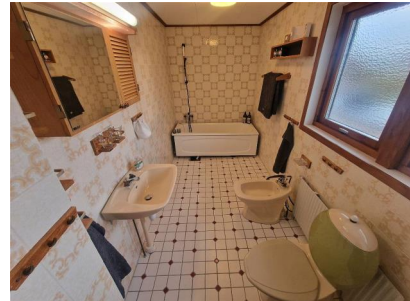
Övre plan / Badrum/Wc

Våtutrymmet har äldre yt-/tätskikt.
Rör genomföringar finns i golv under badkar.

Eftersom funktionen, som innebär att ytskiktet/tätskiktet ska vara vattentätt, kan vara nedsatt finns en ökad risk att vatten tränger igenom ytskiktet/tätskiktet med vattenskador i omkringliggande konstruktioner som följd.

Fuktindikering i utrymmet gav inga förhöjda fuktindikationer.
